船舶事故調査報告書

平成27年1月15日
 運輸安全委員会（海事専門部会）議決
 委員 庄司邦昭（部会長）
 委員 小須田 敏
 委員 根本美奈

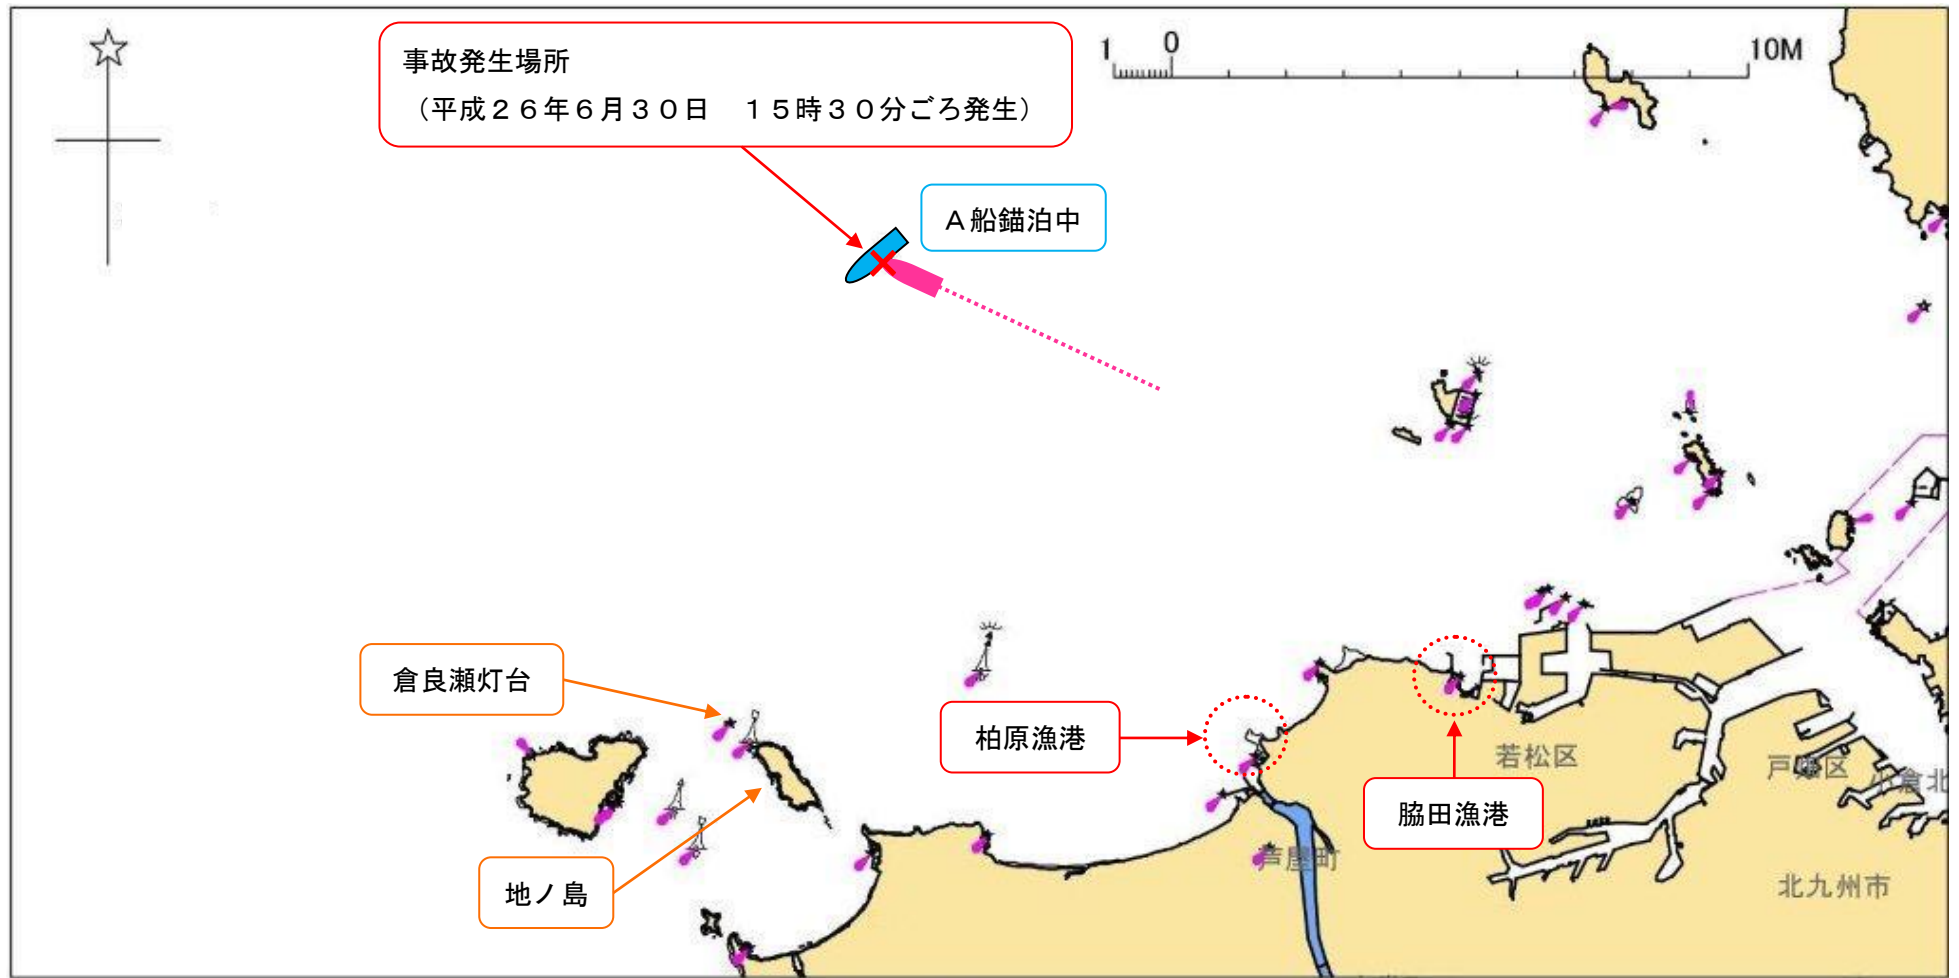
付図1 事故発生経過概略図

<p>事故の経過</p>	<p>A船は、船長Aが1人で乗り組み、地ノ島北方沖において、夜間に行ういか漁の場所取りのため、平成26年6月30日13時00分ごろ錨泊した。</p> <p>船長Aは、機関を止めて船首甲板上で漁具の準備中、左舷方約1Mに接近するB船を視認したので、漁師同士の情報交換をするために接近して来るものと思い、その動静を見ていたところ、B船が約30mに接近したとき、衝突の危険を感じ、白いタオルを振り、大声で呼び掛けたが、15時30分ごろ、A船の左舷中央部とB船の船首部とが衝突した。</p> <p>B船は、船長Bが1人で乗り組み、釣り客3人を乗せ、地ノ島北東方沖を約12～13ノットの対地速力で、自動操舵により北西進中、レーダーを0.75Mレンジとし、操舵装置の前に立って見張りを行っていた。</p> <p>船長Bは、前路に他船を認めなかったため、GPSプロッターで目的地までの経路を確認しようと思い、GPSプロッターの画面を見ていたとき、船尾甲板上の釣り客3人の叫び声を聞き、船首方を見たところ、約15m先にA船を認め、直ちに機関を全速力後進としたが、B船とA船が衝突した。</p> <p>本事故後、B船は、後進によりA船と離れ、船長Bは、A船と船長Aの状況確認のため、B船をA船の右舷側に寄せ、状況を確認したのちに海上保安庁に連絡した。</p> <p>A船とB船は、それぞれ自力航行して、A船は、福岡県^{あしや}芦屋町^{かしぼら}柏原漁港へ、B船は、北九州市^{わいた}脇田漁港へ入港した。</p> <p>(付図1 事故発生経過概略図 参照)</p>
<p>気象・海象</p>	<p>気象：天気 曇り、風向 南西、風力 2、視程 約5M</p> <p>海象：波高 約0.2～0.5m</p>
<p>その他の事項</p>	<p>船長Aは、日頃から安全に気を配り、転倒及び落水防止用の安全索や、落水を考慮した乗船用の^{なわぼしご}縄梯子を用意していた。</p> <p>本事故時、船長Aは、安全索をつかんだため、落水や転倒もせず、負傷も負わなかった。</p> <p>船長Aは、唐人錨及び直径20mmの合成繊維製索を錨索として使用しており、日頃から、船首甲板に錨索を緊急切断するための包丁を備えていた。</p> <p>船長Aは、本事故発生場所付近が、大型コンテナ船の往来が激しく、また、その航行に危険を感じて、錨索を切るなどして避航した経験があったため、日頃から見張りを適切に行うように心掛けていた。</p> <p>船長Aは、本事故時、救命胴衣を着用していた。</p> <p>A船は、錨泊中を示す黒色球形形象物をマスト上に掲げていた。</p> <p>船長Bは、レーダー及び目視で見張りをしていたが、本事故時前の数分間、GPSプロッターの画面を見ていた。</p>
