船舶事故調査報告書

平成27年2月5日
 運輸安全委員会（海事専門部会）議決
 委員 庄 司 邦 昭（部会長）
 委員 小須田 敏
 委員 根 本 美 奈

事故種類	衝突
発生日時	平成26年3月17日（月） 11時55分ごろ
発生場所	鹿児島県指宿市山川港東方沖 山川港番所鼻灯台から真方位083°4,350m付近 （概位 北緯31°12.9′ 東経130°40.9′）
事故調査の経過	平成26年3月27日、本事故の調査を担当する主管調査官（門司事務所）ほか1人の地方事故調査官を指名した。 原因関係者から意見聴取を行った。
事実情報 船種船名、総トン数 船舶番号、船舶所有者等 L×B×D、船質 機関、出力、進水等	A 漁船 第八十八 ^{まさ} 正丸、119トン 136450、有限会社阪元水産 31.00m (Lr) × 5.83m × 2.60m、FRP ディーゼル機関、743kW、平成12年8月1日 B プレジャーボート ^{ヤママト} yamatō、1.3トン 295-43909鹿児島、個人所有 5.86m (Lr) × 2.09m × 1.03m、FRP ガソリン機関、44.1kW、平成16年4月
乗組員等に関する情報	A 船長A 男性 58歳 五級海技士（航海） 免許年月日 昭和52年2月18日 免状交付年月日 平成25年12月16日 免状有効期間満了日 平成31年1月19日 甲板員A 男性 62歳 B 船長B 男性 39歳 一級小型船舶操縦士・特定 免許登録日 平成18年4月24日 免許証交付日 平成22年10月15日 （平成27年10月14日まで有効）
死傷者等	なし
損傷	A なし B 右舷船尾外板に亀裂、日除け屋根の支柱及び骨組みが曲損
事故の経過	A船は、船長Aほか22人（日本国籍16人及びインドネシア共和国国籍6人）が乗り組み、鹿児島県垂水市海潟漁港を出港し、指宿市知

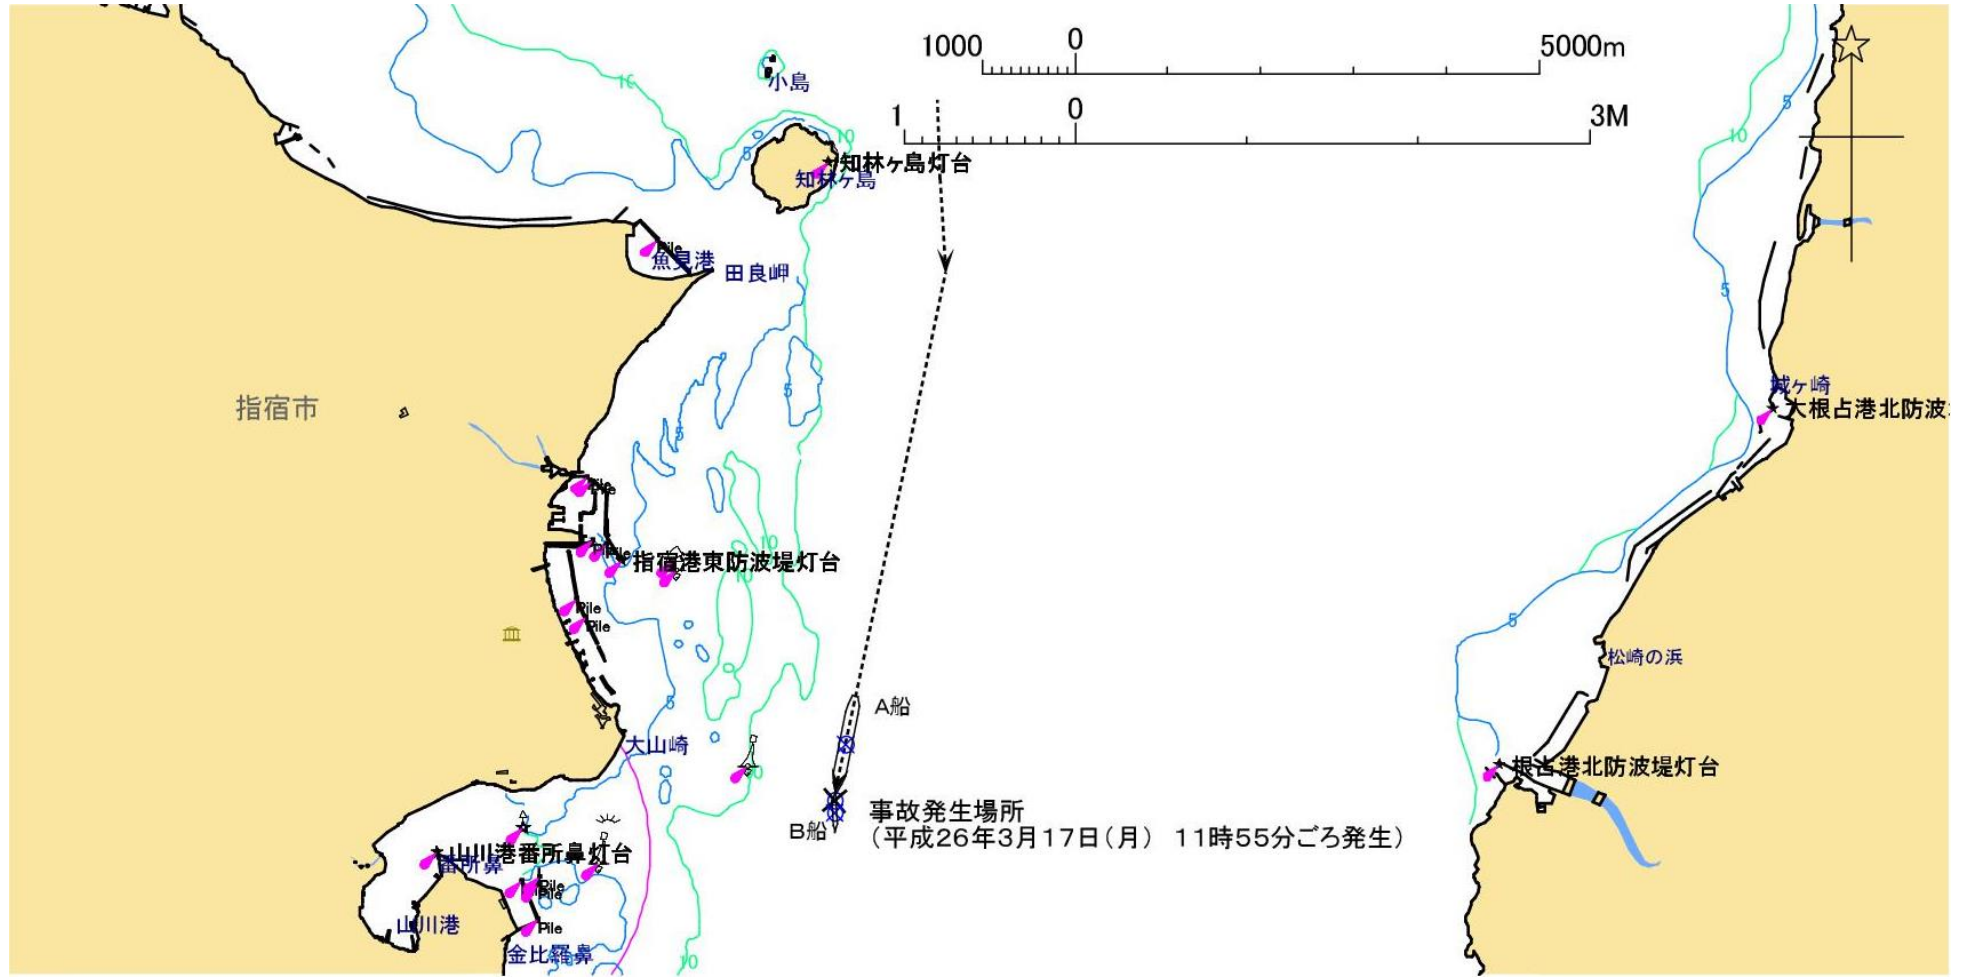
付図1 事故発生経過概略図

<p>林ヶ島東方沖で自動操舵装置を真方位192°に設定し、鹿児島県悪石島へ向け、山川港東方沖を約10ノットの対地速力で南南西進していた。</p> <p>船長A及び甲板員Aは、出港時から船橋当直に就き、船長Aが主に右舷方の見張りを、甲板員Aが左舷方の見張りをそれぞれ担当していた。</p> <p>甲板員Aは、次直の船橋当直者に連絡するため、平成26年3月17日11時50分を過ぎた頃、左舷側前方に船影のない旨を船長Aに報告し、船員室へ向かった。</p> <p>船長Aは、単独になったので、操舵室中央部にある操舵装置の近くに移動し、見張りを継続していたところ、11時55分ごろ、船首部に衝撃を感じた直後、左舷側にB船を視認し、A船がB船と衝突したことに気付いた。</p> <p>船長Aは、主機を停止して左旋回し、船長Bを救助した後、事故があったことを海上保安庁及び船舶所有者に連絡した。</p> <p>B船は、船長Bが1人で乗り組み、山川港東方沖で船外機を停止し、錨泊して釣りを行っていた。</p> <p>船長Bは、船首を南に向けたB船の前部甲板に立ち、時々船尾方を見ていたところ、北北東方約2海里(M)に近づいて来る態勢のA船に気付いたが、特に気にならずに釣りを続けた。</p> <p>船長Bは、A船が約100mの距離まで近づいた際も、そのうちA船が進路を変えるだろうと思い、A船の動静を見ていた。</p> <p>船長Bは、A船との距離が約50mになって、初めて衝突の危険を感じ、船尾に移動し、大声を出し、両手を振って存在を知らせようとしたが、A船の進路が変わらないので、左舷側から海へ飛び込んで泳ぎだした。</p> <p>B船は、その右舷船尾側とA船の船首とが衝突し、A船のバルバスバウに錨索が掛かり、少し引きずられた。</p> <p>船長Bは、近くに浮いていた自分のクーラーボックスにしがみついで救助を待った。</p> <p>B船は、A船にえい航されて山川港に入港した。</p> <p>(付図1 事故発生経過概略図 参照)</p>
<p>気象・海象</p>	<p>気象：天気 晴れ、風向 南、風力 2、視界 良好</p> <p>海象：海上 平穏、潮汐 下げ潮の中央期</p>
