# 船舶事故調査報告書

平成27年2月5日

事故種類	衝突
発生日時	平成26年7月2日 14時30分ごろ
発生場所	宮崎県日南市外浦港東方沖 日南市所在の鞍碓灯台から真方位235°0.75海里付近 (概位 北緯31°30.4′ 東経131°24.2′)
事故調査の経過	平成26年7月4日、本事故の調査を担当する主管調査官（門司事務所）ほか1人の地方事故調査官を指名した。 原因関係者から意見聴取を行った。
事実情報 船種船名、総トン数 船舶番号、船舶所有者等 L×B×D、船質 機関、出力、進水等	A 漁船 <sup>かづよう</sup> 一洋丸、14トン MZ2-10206（漁船登録番号）、合同会社一洋丸 14.29m (Lr) × 4.13m × 1.97m、FRP ディーゼル機関、558kW、平成11年9月25日 第295-41408号（船舶検査済票の番号） B 漁船 たが丸、1.40トン MZ3-4990（漁船登録番号）、個人所有 7.33m (Lr) × 1.30m × 0.67m、FRP ディーゼル機関、33kW（動力漁船登録票による）、昭和53 年2月13日
乗組員等に関する情報	A 船長A 男性 46歳 一級小型船舶操縦士・特殊小型船舶操縦士・特定 免許登録日 平成5年9月2日 免許証交付日 平成25年8月26日 (平成30年9月1日まで有効) B 船長B 男性 84歳 一級小型船舶操縦士・特殊小型船舶操縦士・特定 免許登録日 昭和51年2月3日 免許証交付日 平成23年3月8日 (平成28年6月19日まで有効)
死傷者等	なし
損傷	A 船首外板に擦過傷 B 左舷後部ビルジキール及び左舷後部船側外板が破損、左舷操舵室天井が破損、主機及び電気機器が濡損（転覆による）

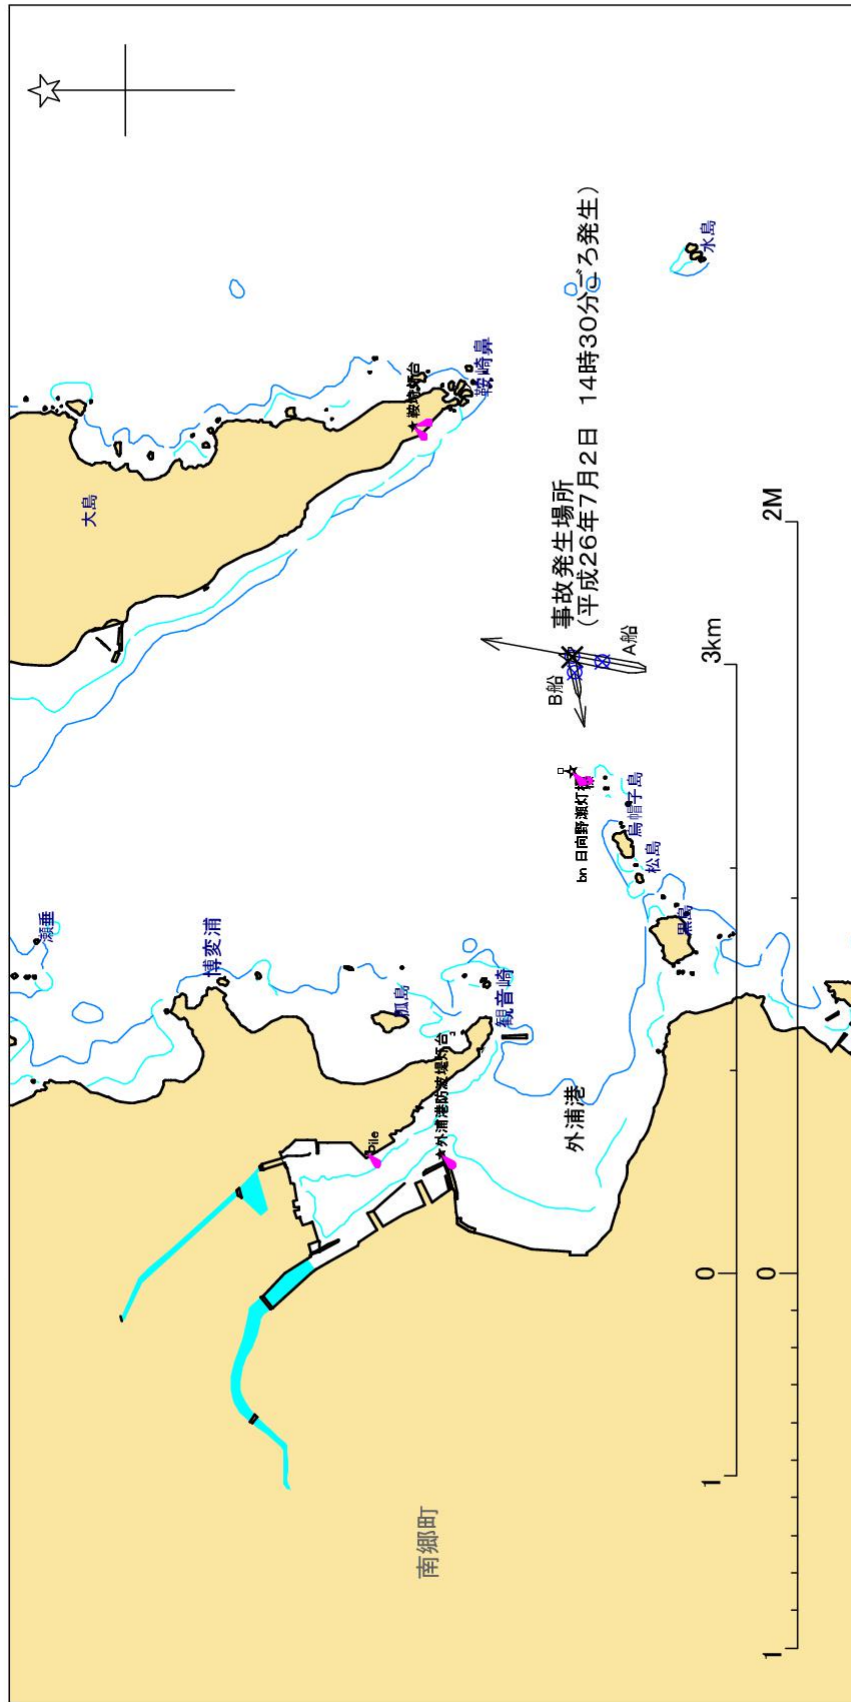
付図1 事故発生経過概略図

<p>事故の経過</p>	<p>A船は、船長Aほか3人（インドネシア共和国籍）が乗り組み、船長Aが単独で船橋当直に就き、自動操舵により真針路約010°に設定し、約7ノット（kn）の速力（対地速力、以下同じ。）で、水揚げのため日南市油津港に向かって外浦港東方沖を北進していた。</p> <p>船長Aは、レーダーを使用して見張りを行っていたが、日南市の沖にある大島の鞍崎鼻が近くなってきたとき、尿意を催したので、トイレに行くため、操舵室を出た。</p> <p>トイレを済ませた船長Aが、操舵室に戻った直後の平成26年7月2日14時30分ごろ、A船の船首が、B船左舷後部に衝突した。</p> <p>船長Aは、衝突後、すぐにA船を旋回させてB船に近づき、船長Bを引き上げ、知り合いの漁船に漁業無線を通じて、船長Bが所属している漁業協同組合に事故の発生と経過の連絡を依頼した。</p> <p>船長Aは、救助した船長Bを病院に連れて行くため、外浦港奥にある栄松地区の岸壁にA船を着岸させたが、船長Bが病院に行かずに帰宅すると言うので、乗組員3人を自宅まで同行させ、事故現場に戻った。</p> <p>B船は、船長Bが1人で乗り組み、日南市外浦港東方沖の日向野瀬灯標と大島の間を約1knの速力で往復しながら、一本釣り漁をしていた。</p> <p>B船は、船長Bが右舷船尾で左舷側に背を向け、漁をしながら西進していたところ、A船と衝突し、右舷側に横転して転覆した。</p> <p>船長Bは、衝突と同時に海上に投げ出され、転覆したB船の船底にしがみついた。</p> <p>事故の連絡を受けた漁業協同組合担当者は、所属漁船に依頼し、転覆したB船を栄松地区の岸壁にえい航させた。</p> <p>B船は、主機及び電気機器が濡損したため、廃船処理された。 （付図1 事故発生経過概略図 参照）</p>
<p>気象・海象</p>	<p>気象：天気 雨、風向 東北東、風力 2、視界 不良 海象：潮汐 下げ潮の末期、波高 約0.5m</p>
<p>その他の事項</p>	<p>船長Aは、操舵室を離れる前に、甲板員2人が船首楼甲板上で入港準備作業を始めたのを見て、見張りを行うよう指示を出さなくても、甲板員が見張りをするだろうと思い、速力を落とさずトイレに行った。</p> <p>船長Aは、操舵室を出る前にレーダーを見たが、その少し前から強く降り出した雨の反射によりレーダーの画面が見づらくなっており、前方のB船に気付かなかった。</p> <p>船長Aは、約1分後にトイレから操舵室に戻った。</p> <p>A船の甲板員2人は、本事故前に船首楼甲板で入港準備を始めたが、入港までまだ時間があったので、船首楼甲板から上甲板の魚倉ハッチ付近に降りていた。</p>
