船舶事故調査報告書

平成27年2月5日

運輸安全委員会（海事専門部会）議決

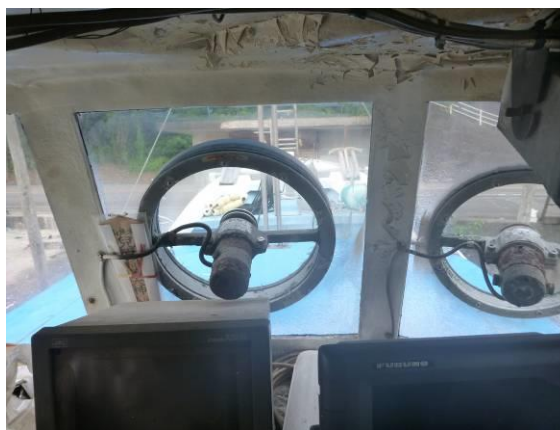
A船は、約14knの速力で航行すると、船首が浮上し、操舵室の舵輪後方に立った姿勢では、船首の先から水平線は見えるものの、船首付近には死角(視界が制限される状態)が生じていた。(写真1参照)

写真1 前方の見通し状況(船台に上架中)

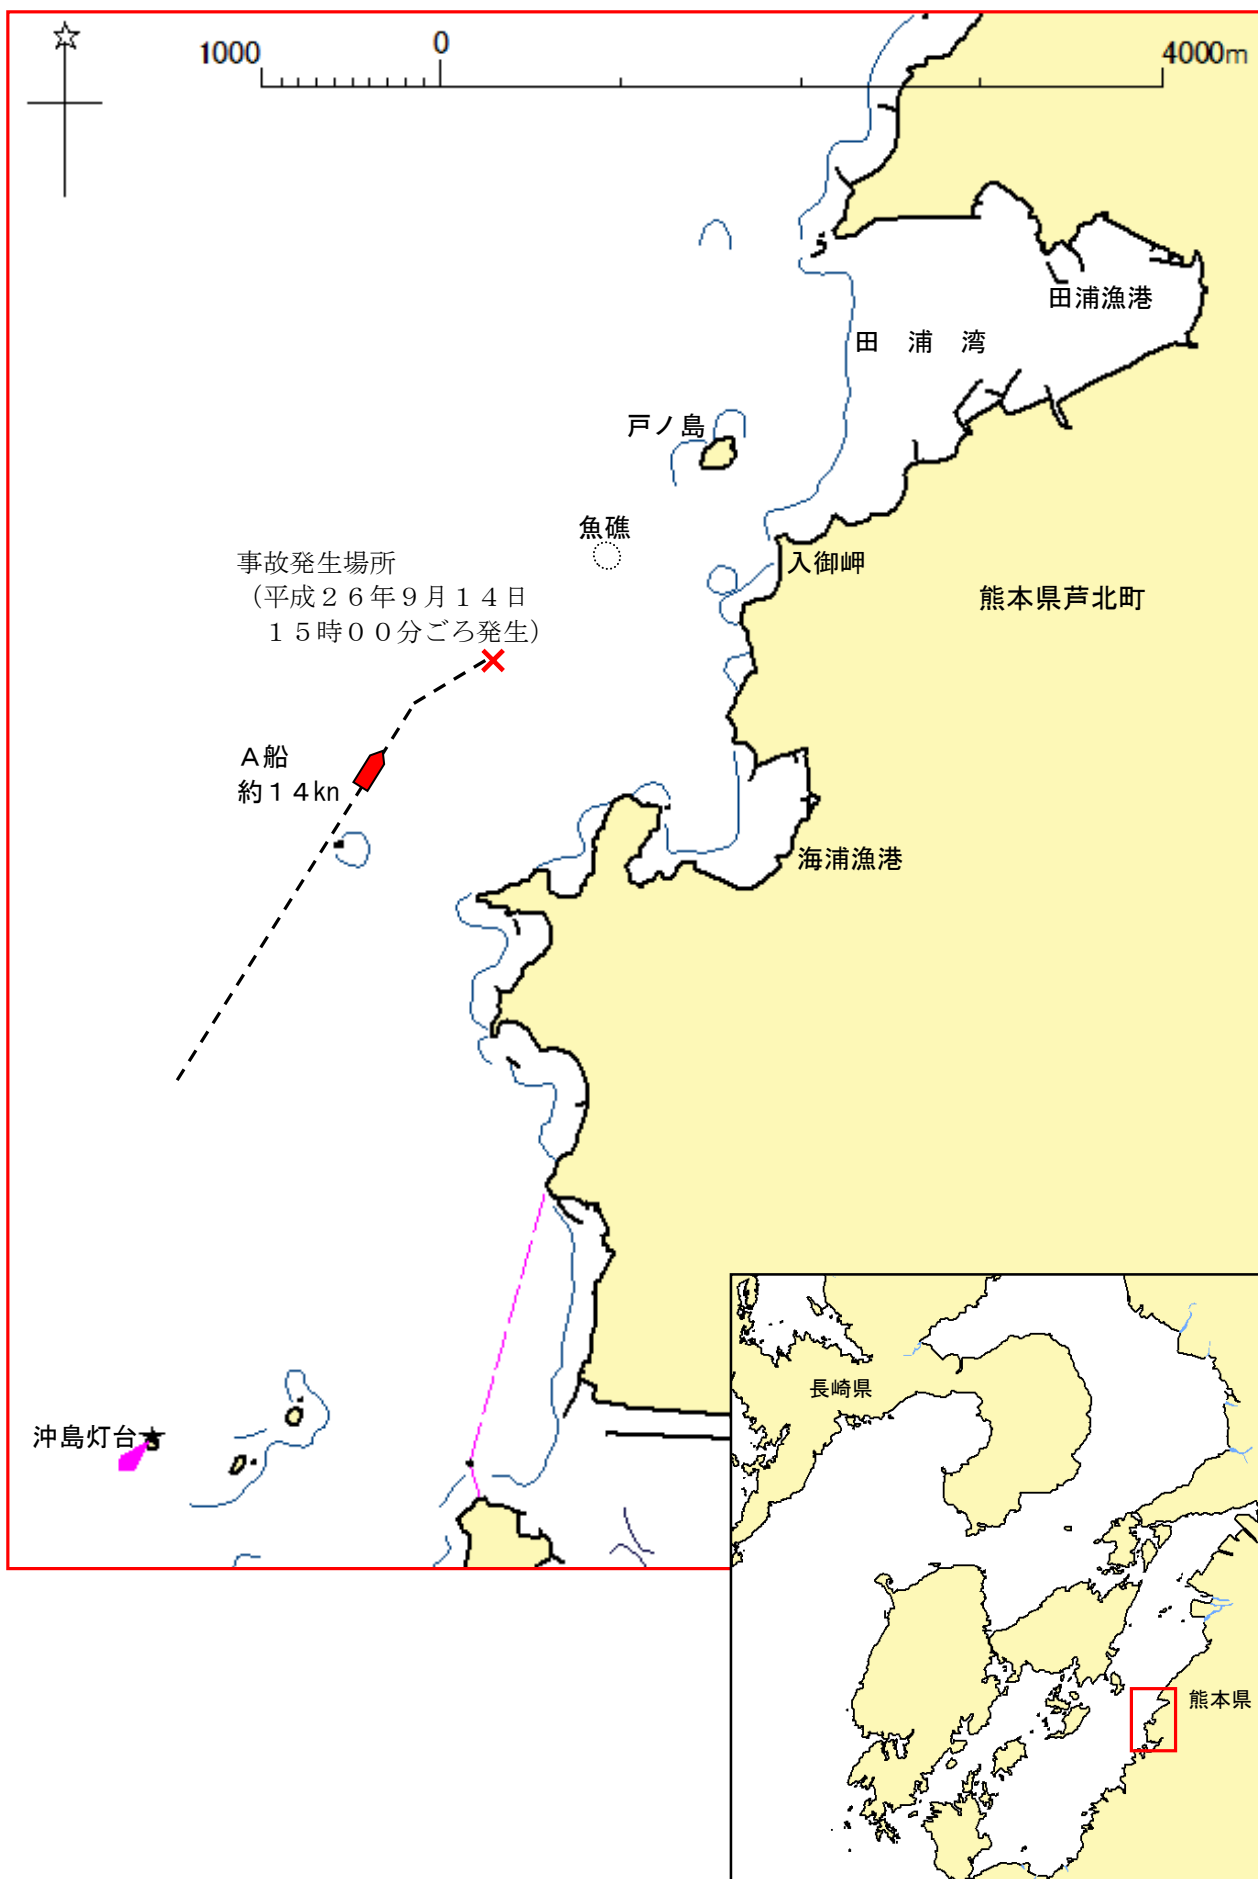
付図1 事故発生経過概略図

A船は、右に変針した後、船長Aが田浦漁港の方を見ながら、戸ノ島と入御岬の間に向けて北東進中、平成26年9月14日15時00分ごろ、海浦漁港北西方沖において、A船の船首部とB船の左舷後部とが衝突し、B船を乗り切った。
