## 船舶事故調査報告書

事故種類	火災
発生日時	平成26年9月30日（火） 05時40分ごろ
発生場所	熊本県長洲町長洲港北西方沖 長洲港北防波堤灯台から真方位300° 6,700m付近 （概位 北緯32° 57.2′ 東経130° 22.6′）
事故調査の経過	平成26年10月1日、本事故の調査を担当する主管調査官（長崎事務所）ほか1人の地方事故調査官を指名した。 原因関係者から意見聴取を行った。
事実情報 船種船名、総トン数 船舶番号、船舶所有者等 L×B×D、船質 機関、出力、進水等	遊漁船 <sup>こうりゅう</sup> 幸龍丸、4.9トン FO3-32760（漁船登録番号）、個人所有 11.98m（Lr）×2.78m×0.95m、FRP ディーゼル機関、279.49kW、平成5年10月12日 第260-31820号（船舶検査済票の番号）
乗組員等に関する情報	船長 男性 63歳 一級小型船舶操縦士・特殊小型船舶操縦士・特定 免許登録日 昭和62年12月3日 免許証交付日 平成26年5月29日 （平成32年5月11日まで有効）
死傷者等	なし
損傷	機関室給気ファン、主機計装配線、電気配線及び防音用ゴム板の焼損、過給機ブロワ側ケーシングに亀裂
事故の経過	本船は、船長が1人で乗り組み、釣り客4人を乗せ、長洲港北西方沖を主機回転数毎分1,700で南進中、平成26年9月30日05時40分ごろ主機回転数が低下したので、操縦レバーを中立にして機関室を見たところ、過給機の吸入口付近から黒煙が出ていたので、主機を停止して釣り客を船首に避難させた。 本船は、船長が、海上保安庁に火災発生の連絡をした後、海水ポンプを始動して消火作業を開始し、05時44分ごろ海水ポンプが停止したが、自動拡散型粉末消火器（消火薬剤量0.8kg、有効鎮火容積4m <sup>3</sup> ）が作動して鎮火した。 本船は、来援した僚船に右舷側を横抱きにされ、08時06分ごろ三池港に帰った。

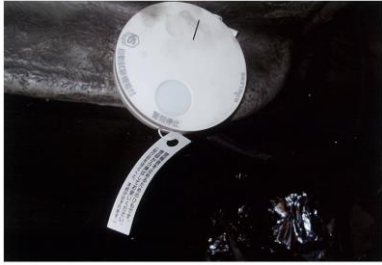
<p>写真3 機関室の火災警報装置 (子器)</p> </div> <div style="text-align: center;">

- ・ 機関室火災では、空気の供給を停止し、密閉消火を行うこと。
- ・ 消火器を使用する際は、過給機が消火薬剤を吸い込まないように主機を停止すること。
- ・ 無人の機関室には、自動拡散型粉末消火器等を設置すること。
- ・ 無人の機関室火災を早く探知するため、火災警報装置を設置することが望ましい。

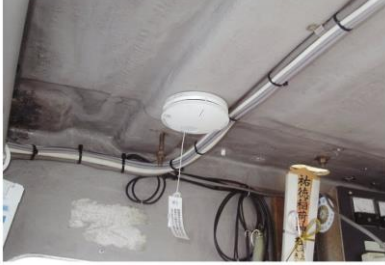
<p>写真4 操舵室の火災警報装置 (親器)</p> </div> </div>

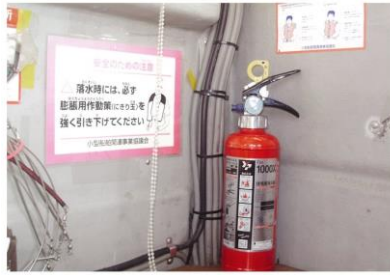
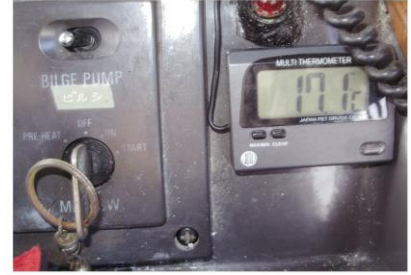
写真5 操舵室の粉末消火器      写真6 機関室遠隔温度計
