船舶事故調査報告書

平成27年2月5日

運輸安全委員会（海事専門部会）議決

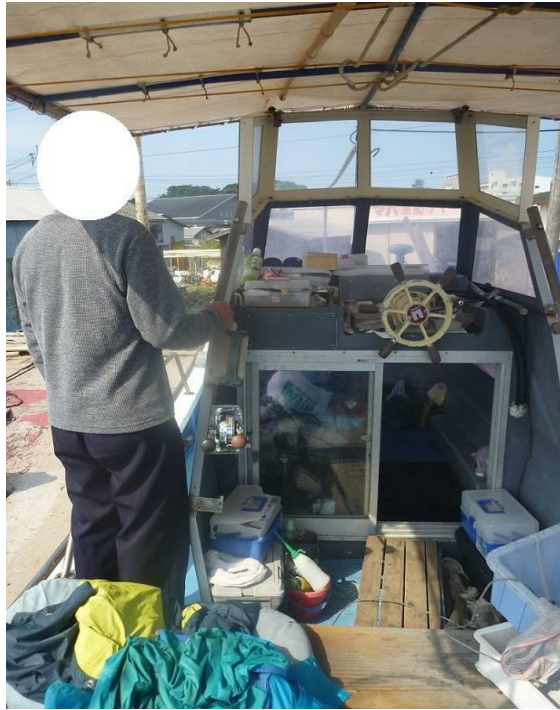
<p>30分ごろ島原港を出航し、島原港東方沖で移動しながら釣りをを行い、07時20分ごろアサミ瀬付近にて船首を北方に向け、漂泊して釣りを始めた。</p> <p>船長Aは、A船の左舷中央で、北西方を向いて釣りを行っていたところ、同方向からA船に向かって来るB船を視認したが、船長Bとは知り合いで、接近して停船すると思い、釣りを続けたものの、B船が間近に接近しても停船しないことから危険を感じ、甲板上にかがみ込んだ。</p> <p>A船は、07時35分ごろ島原港東方沖において、その左舷中央部とB船の船首部とが衝突した。</p> <p>B船は、船長Bが1人で乗り組み、07時00分ごろ島原港を出航し、07時10分ごろアサミ瀬付近で船首を北方に向け、漂泊して釣りを始めた。</p> <p>船長Bは、南南西方への潮流に流されながら釣りを続けていたところ、魚の当たりにないことから、アサミ瀬付近に戻ることにし、07時30分ごろ、機関を前進にかけ、操舵室の左舷後方で遠隔操縦リモコンを使用して操船に当たった。</p> <p>B船は、約10ノット(kn)の対地速力で北進し、いつものように船長Bが目視で西方の島原灯台と島原市七面山^{しちめん}山頂とが重なった時に右舵を取り、アサミ瀬に向けて右転し、A船と衝突した。</p> <p>船長Bは、B船が乗り上がった状態で沈みかけているA船から船長Aを救助後、海上保安庁及び僚船に連絡し、B船は船長Aを乗せ島原港へ向かい、A船は、来援した僚船により同港へえい航された。</p>
<p>気象・海象</p>	<p>気象：天気 晴れ、風 なし、視界 良好</p> <p>海象：潮汐 下げ潮の初期、潮流 南南西流約1.5kn</p>
<p>その他の事項</p>	<p>船長Aは、A船の係留場所がB船と隣同士であり、日頃から船長Bと港や海上で情報交換を行っていた。</p> <p>船長Bは、アサミ瀬西方に向けて北進する際、右舷方に2隻の漂泊船を視認したが、右舷船首方のアサミ瀬付近を確認しないまま航行していた。</p> <p>B船は、アサミ瀬西方に向けて北進中、船長Bの操船位置から右舷船首方を見た場合、操舵室窓枠などにより死角（視界が制限される状態）があった。（写真1参照）</p>

写真1 船長Bの操船状況

B船は、島原港東方沖を北進中、船長Bが、操舵室で死角となった右舷船首方の見張りを行っていなかった上に、左舷方の島原灯台と七面山山頂とに注意を向け、アサミ瀬付近で漂流中のA船に気付かなかったことから、A船に向けて右転し、A船と衝突したものと考えられる。

- ・ 周囲の見張りを適切に行うこと。
- ・ 接近する他船が知り合いの船であっても、その動静に注意し、適切な避航動作がとれるようにすること。
