船舶事故調査報告書

事故種類	同乗者負傷
発生日時	平成26年8月24日（日） 10時20分ごろ
発生場所	沖縄県名護市幸喜地先 名護市所在の琉球名護港南防波堤灯台から真方位214° 3.2海里付近 （概位 北緯26° 32.3′ 東経127° 56.8′）
事故調査の経過	平成26年9月9日、本事故の調査を担当する主管調査官（那覇事務所）ほか1人の地方事故調査官を指名した。 原因関係者から意見聴取を行った。
事実情報 船種船名、総トン数 船舶番号、船舶所有者等 L×B×D、船質 機関、出力、進水等	水上オートバイ ^{エスイー} SE-11- ^{ワイ} Y01、0.1トン 296-24811 沖縄、株式会社おきぎんリース（船舶借入人株式会社シーサー） 2.71m (Lr) × 1.07m × 0.43m、FRP ガソリン機関、132.40kW、平成22年12月
乗組員等に関する情報	船長 女性 41歳 特殊小型船舶操縦士 免許登録日 平成20年7月10日 免許証交付日 平成25年6月7日 （平成30年7月9日まで有効） 同乗者A 女性 27歳
死傷者等	重傷 1人（同乗者A）
損傷	なし
事故の経過	本船は、船長が1人で乗り組み、観光客である同乗者Aを座席シートの最後部に、同乗者Bを中央部にそれぞれ乗せ、3人共に救命胴衣を着用し、平成26年8月24日10時15分ごろ、リゾートホテル前の砂浜を沖に向けて発進し、遊走を開始した。 船長は、増速や旋回する際には、事前に同乗者2人に声を掛けて遊走していた。 船長は、同乗者2人にこれから旋回などをすると声を掛け、蛇行をした後に左旋回を始めたところ、10時20分ごろ、本船が軽くなったので、同乗者Aが落水したことに気付いた。 同乗者Aは、同乗者Bの体に両腕を回して両手の指を絡ませていた

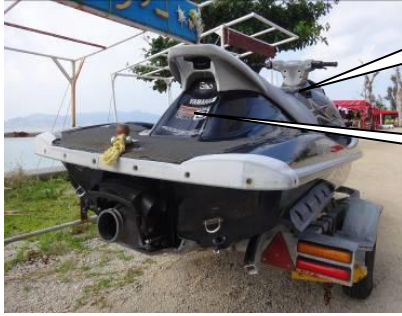
<p style="text-align: center;">写真 1 本船</p>
<p>分析</p> <p>乗組員等の関与 船体・機関等の関与 気象・海象等の関与 判明した事項の解析</p>	<p>あり あり なし</p> <p>本船は、幸喜海岸沖において遊走中、同乗者Aが旋回中に後部座席から落水した際、噴出口付近で噴流を下半身に受けたことから、下半身開口部から体腔内に水が入り、直腸穿孔などを負ったものと考えられる。</p> <p>同乗者Aは、旋回中、体を支えることができなくなって落水したものと考えられる。</p>
<p>原因</p>	<p>本事故は、本船が、幸喜海岸沖において遊走中、同乗者Aが旋回中に後部座席から落水した際、噴出口付近で噴流を下半身に受けたため、下半身開口部から体腔内に水が入ったことにより発生したものと考えられる。</p>
<p>参考</p>	<p>船長が勤務する店舗は、本事故後、水上オートバイの体験同乗を取りやめた。</p> <p>今後の同種事故等による被害の軽減に役立つ事項として、次のことが考えられる。</p> <ul style="list-style-type: none"> ・ 船長は、水上オートバイから落水した際の危険性について、十分に理解し、また、同乗者に対し、その危険性を説明すること。 ・ 水上オートバイに同乗する者は、身体を保護できるウェットスーツボトム等を着用することが望まれる。
