船舶事故調査報告書

船種船名 教習艇 あおば18号
船舶番号 271-31716宮城
総トン数 5トン未満（長さ4.79m）

事故種類 転覆
発生日時 平成26年4月4日 12時35分ごろ
発生場所 福島県いわき市江名港
江名港西防波堤灯台から真方位067° 145m付近
（概位 北緯36° 58.1′ 東経140° 57.8′）

平成27年1月15日
運輸安全委員会（海事専門部会）議決
委 員 庄 司 邦 昭（部会長）
委 員 小須田 敏
委 員 根 本 美 奈

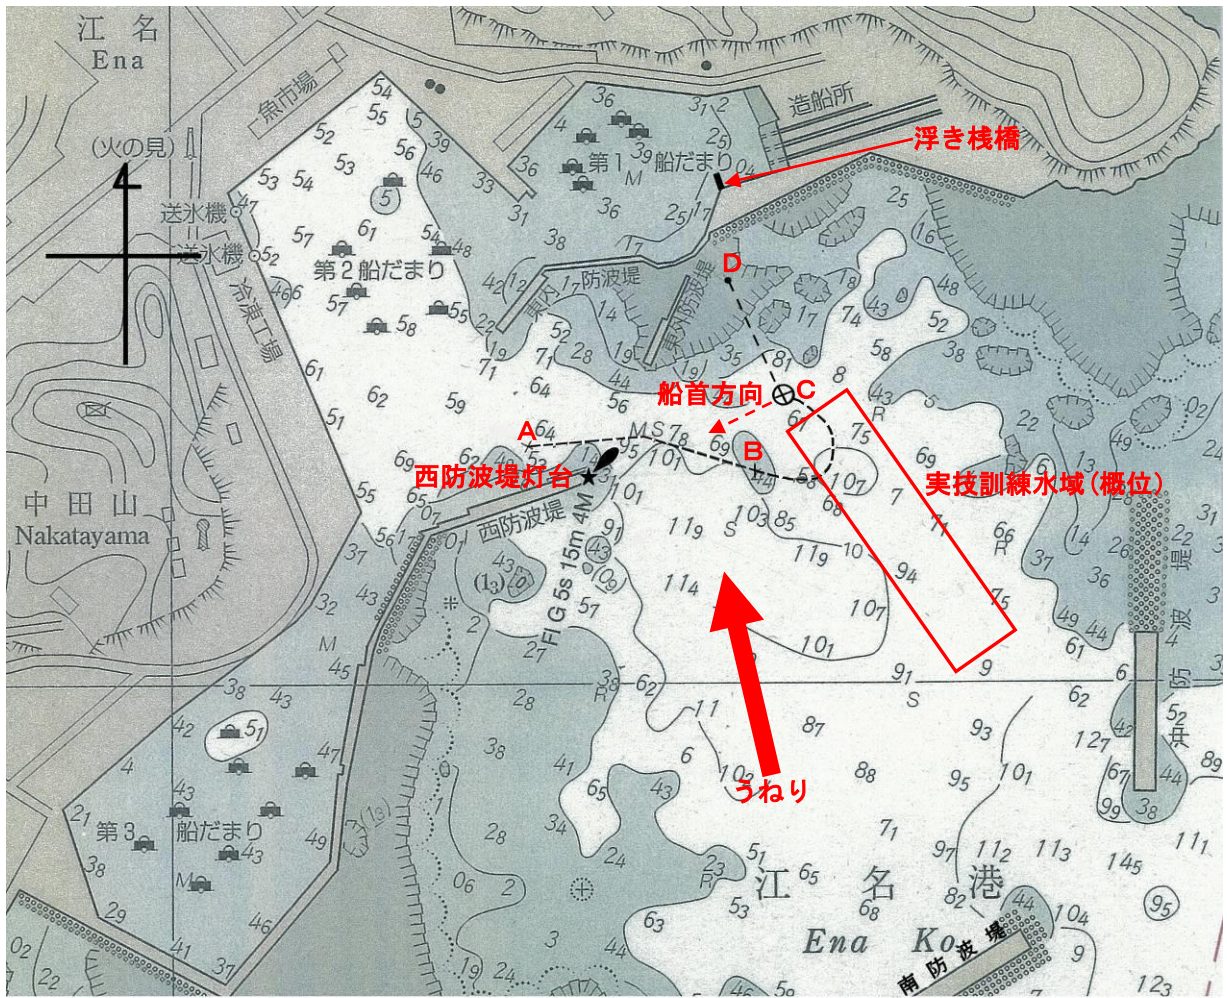
付図1 事故発生経過概略図

本船は、12時35分ごろ、西防波堤灯台から067°145m付近において、左旋回して船首がほぼ西防波堤灯台に向いた頃、本件船長が左舷船首至近に「波高約1.5～2mのうねり」（以下「本件うねり」という。）を認めたが、何をする間もなく右舷側に傾斜して転覆した。

本事故の発生日時は、平成26年4月4日12時35分ごろで、発生場所は、西防波堤灯台から067°145m付近であった。

- A 12時30分ごろ、実技教習終了
 - B 右舷船首方からうねりを受け、引き返す
 - C 事故発生場所 (平成26年4月4日 12時35分ごろ発生)
 - D 転覆状態の本船が漂着
- 100 0 300m

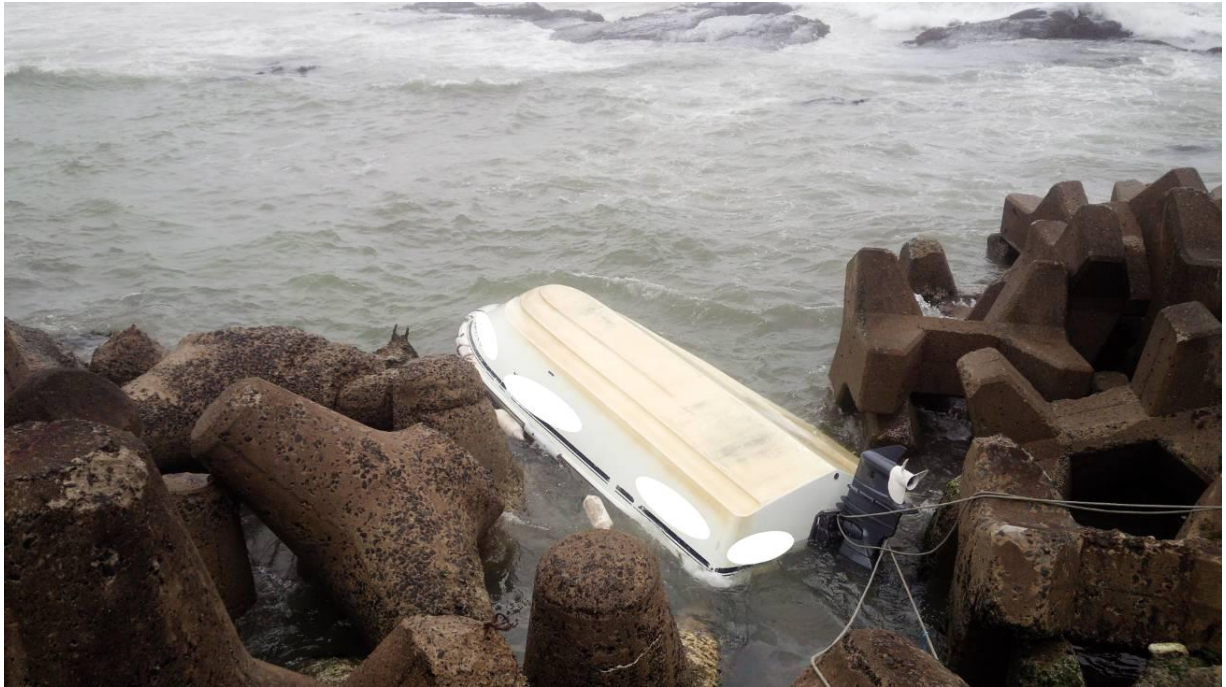
写真2 漂着した本船

本件船長及び本件生徒は、船外機につかまっていたところ、東外防波堤付近の消波ブロックに漂着したので、付近の岩場に避難し、本件船長が携帯電話で僚船船長に救助を求めた。

本件船長の口述によれば、転覆した状態で消波ブロックに漂着した本船には、船底及びプロペラ翼に損傷は見られなかったが、後日、大破した。

2.1及び2.3から、本船は、消波ブロックに漂着した際、船底及びプロペラ翼に損傷はなかったが、その後別の岩場まで流されて大破したのと考えられる。

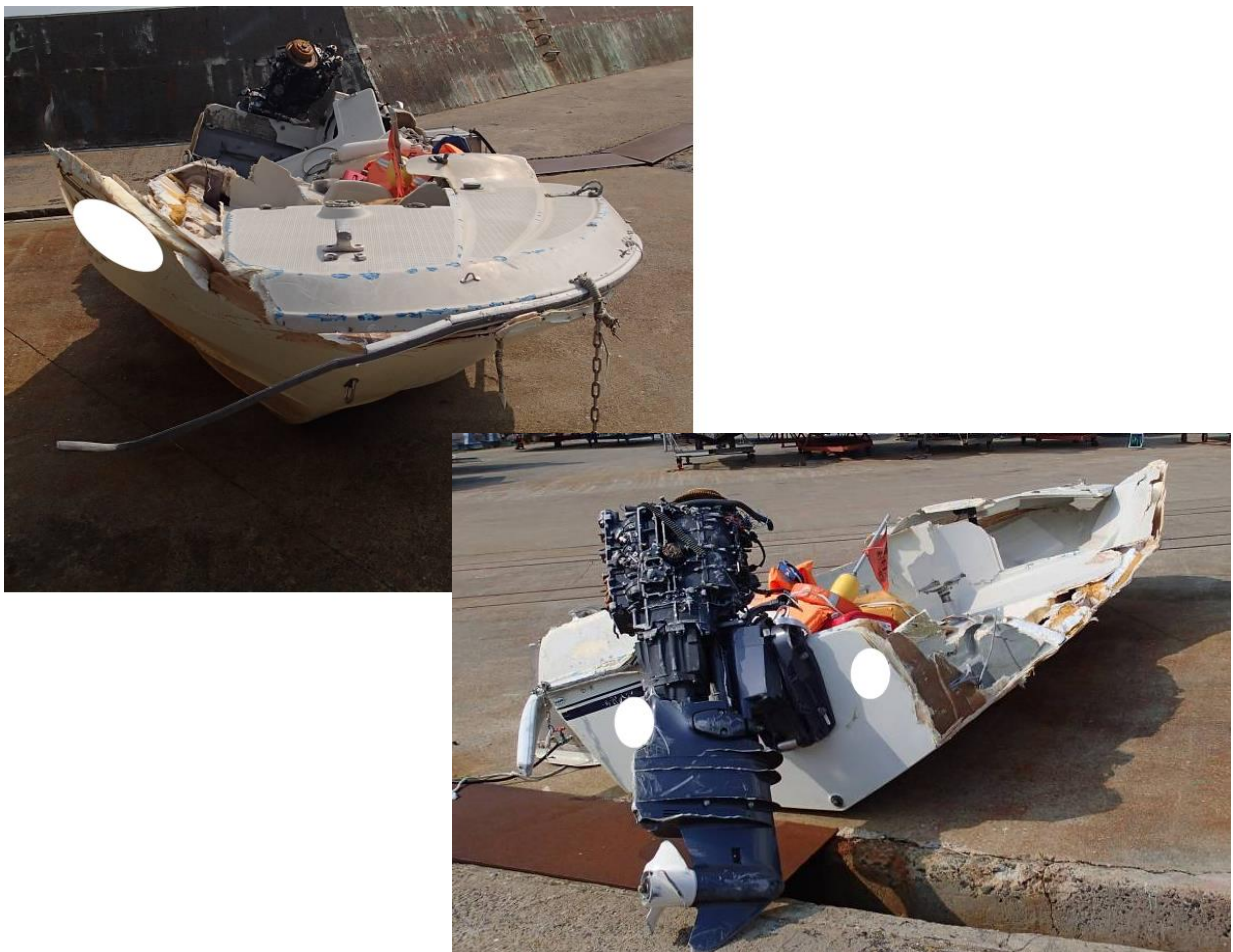
写真3 大破した本船

本船は、僚船船長及び江名港付近にあるポートショップの店員等により消波ブロックにロープで固縛されたが、夜間のうちに約100m離れた別の岩場まで流されて大破した。

本船は、船体等が大破し、プロペラ翼が欠損した。

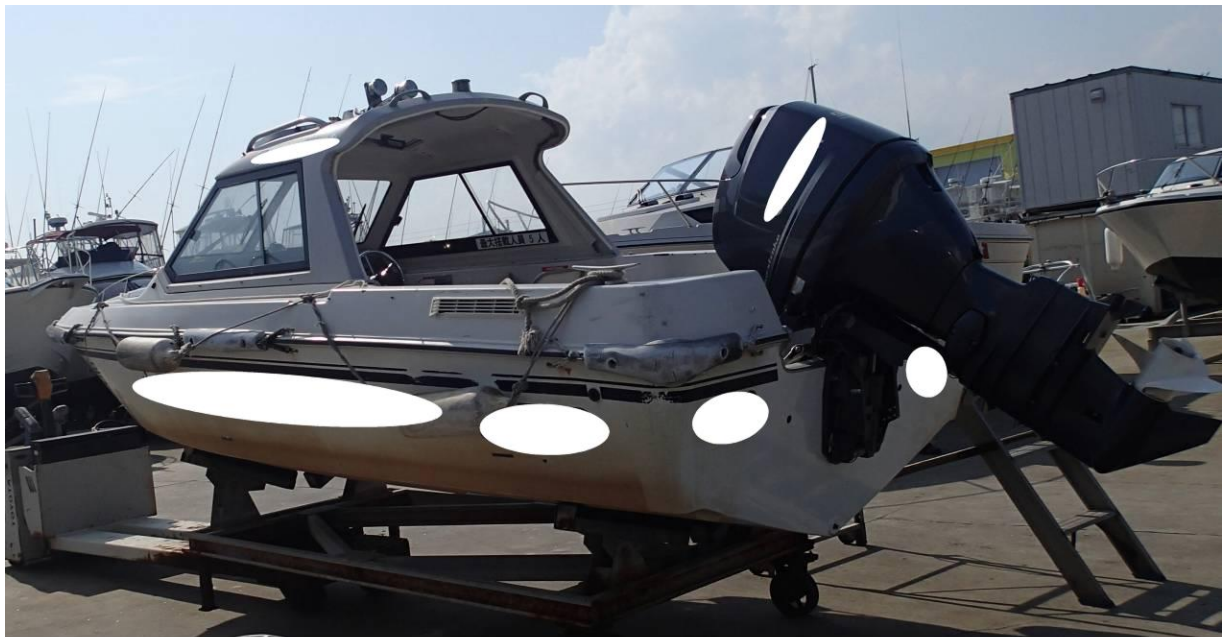
写真4 僚船全景

本船の同型船である僚船は、船体のほぼ中央部に、前後2席計4席のシートがあり、前席右舷側が操縦席となっていた。操縦席の前面に風防が設置され、風防から

延びる天井部は前席上部まで達していた。操縦席の前には操舵ハンドルが、その左側には主機リモコンレバーがあり、据付け及び持ち運びのできるマグネットコンパスがそれぞれ1台装備されていたが、レーダー及びGPSはなかった。

本件船長の口述によれば、本船の装備等は僚船と同一であり、本事故時、船体、機関等に不具合又は故障はなかった。
