船舶事故調査報告書

平成27年1月22日
 運輸安全委員会（海事専門部会）議決
 委員 庄司邦昭（部会長）
 委員 小須田 敏
 委員 根本美奈

事故種類	衝突
発生日時	平成26年6月18日（水） 15時18分ごろ
発生場所	山形県酒田市酒田港北北西方沖 酒田灯台から真方位327° 2.2海里（M）付近 （概位 北緯38° 58.6′ 東経139° 47.4′）
事故調査の経過	平成26年7月3日、本事故の調査を担当する主管調査官（仙台事務所）を指名した。 原因関係者から意見聴取を行った。
事実情報 船種船名、総トン数 船舶番号、船舶所有者等 L×B×D、船質 機関、出力、進水等	A 漁船 第三十一 ^{かず} 丸、18トン HK2-22667（漁船登録番号）、個人所有 17.00m（Lr）×4.32m×1.62m、FRP ディーゼル機関、670kW（漁船原簿による）、平成5年5月28日 B プレジャーモーターボート SAKURA ^ラ 、5トン未満 211-9870山形、個人所有 5.95m（Lr）×2.13m×0.95m、FRP ガソリン機関、66.20kW、昭和60年7月
乗組員等に関する情報	A 船長A 男性 58歳 一級小型船舶操縦士・特殊小型船舶操縦士・特定 免許登録日 平成3年4月19日 免許証交付日 平成23年4月7日 （平成28年4月18日まで有効） B 船長B 男性 51歳 一級小型船舶操縦士・特殊小型船舶操縦士・特定 免許登録日 平成16年8月26日 免許証交付日 平成25年9月11日 （平成31年8月25日まで有効）
死傷者等	なし
損傷	A 右舷船首外板に擦過傷等 B 左舷船首部ハンドレールに破損、右舷船首部ガンネルに曲損等
事故の経過	A船は、船長Aほか1人が乗り組み、酒田市飛島北方沖において、いか一本釣り漁を終え、酒田港へ向けて約8ノット（kn）の速力（対

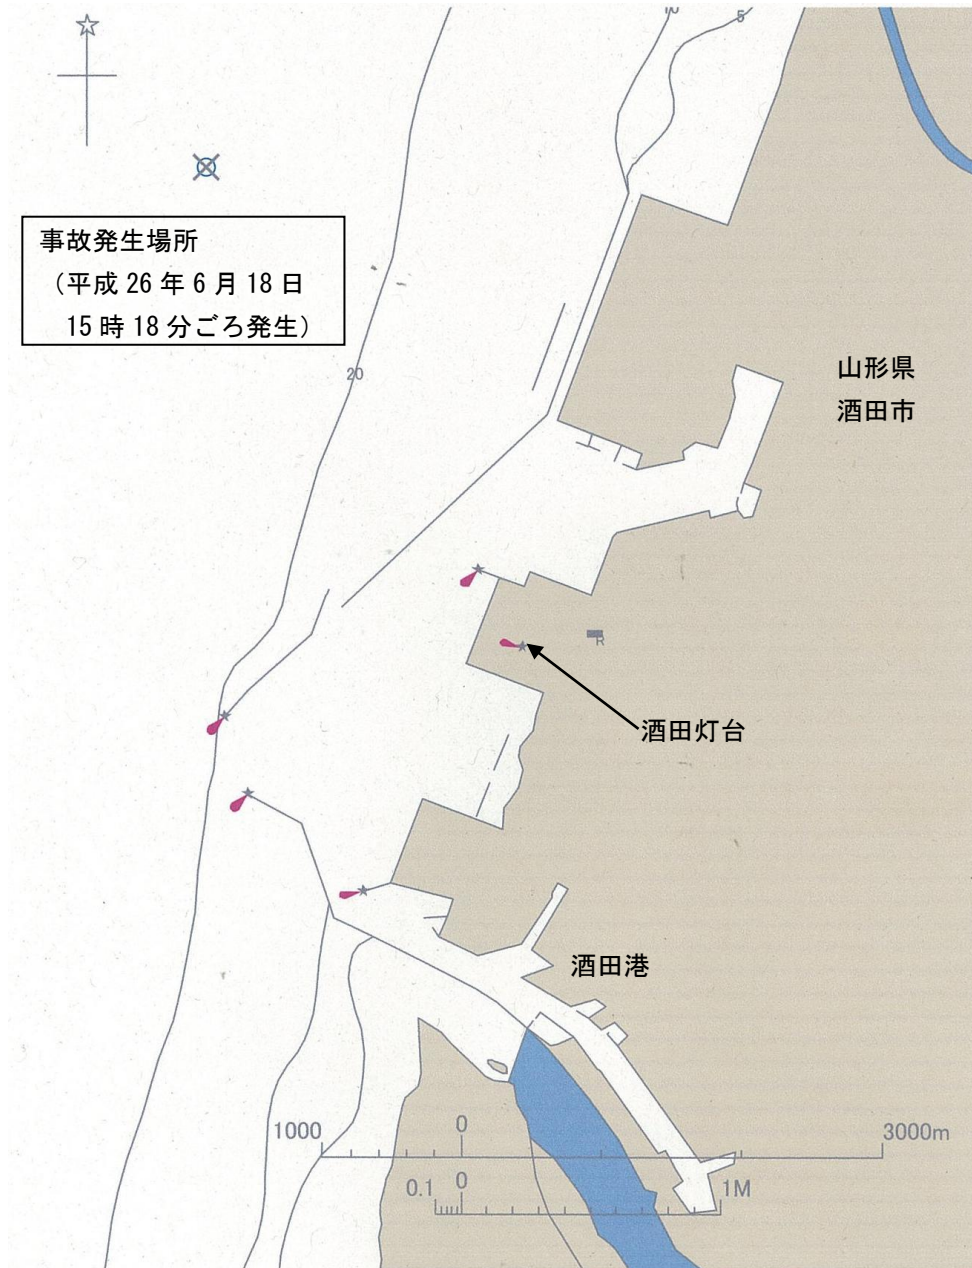
付図1 事故発生経過概略図

<p>地速力、以下同じ。)で自動操舵により真方位約170~180°の針路で航行した。</p> <p>船長Aは、操舵室右舷側の床に固定した丸椅子に腰を掛け、時折、テレビを見たり、立ち上がって同室内を移動したりしながら、目視並びに3M及び6Mレンジに設定した2台のレーダーによる見張りを行っていた。</p> <p>船長Aは、北西方からの追い波を受けて船体が動揺する状況下で航行中、左舷船首方に同航する小型漁船(以下「C船」という。)を視認したので、同船を煽らないよう7knに減速した。</p> <p>船長Aは、目視及びレーダーでC船以外の船舶を確認できなかったため、前方にはC船以外の船舶はないものと思ひ、C船のみに注意を向けて航行を続け、酒田港に入港したところ、待機していた海上保安官からB船と衝突したことを知らされた。</p> <p>B船は、船長Bが1人で乗り組み、同乗者2人を乗せ、酒田港北北西方沖の釣り場に着き、船外機を停止して船首からパラシュート形シーアンカー(以下「パラアンカー」という。)を投入し、船首を北方から北西方に向けて釣りを行っていた。</p> <p>船長Bは、波浪が高くなって来たので、釣り場を移動しようとして釣り道具等の片付けを行っていたとき、船首方2km付近に接近する態勢のA船を視認し、その動静を観察していたところ、A船が針路を変えずに船首方50~60m付近まで接近したので、衝突の危険を感じ、同乗者に海中に振り落とされないよう大声で叫び、汽笛を吹鳴した。</p> <p>B船は、平成26年6月18日15時18分ごろ、酒田港北北西方沖において、A船の船首部がB船のパラアンカーのロープに接触し、その左舷船首部とA船の右舷船首部とが衝突した。</p> <p>船長Bは、船首部の損傷状況及びパラアンカーのロープの切断を確認し、同乗者に海上保安庁への通報を依頼した後、停船せずに南進したA船を追い掛けて自力で酒田港に入港した。</p> <p>(付図1 事故発生経過概略図 参照)</p>
<p>気象・海象</p>	<p>気象：天気 晴れ、風向 北西~北北西、風力 4、視界 良好</p> <p>海象：波向 北西、波高 約1.5m</p>
