船舶事故調査報告書

船種船名 セメント運搬船 環洋丸

事故種類 乗揚

発生日時 平成26年3月24日 10時21分ごろ

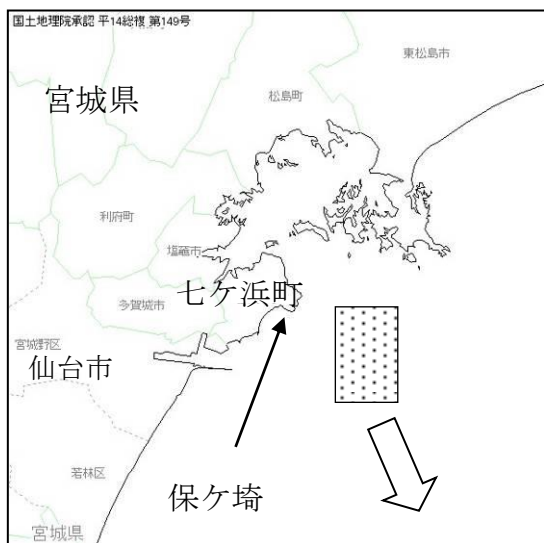
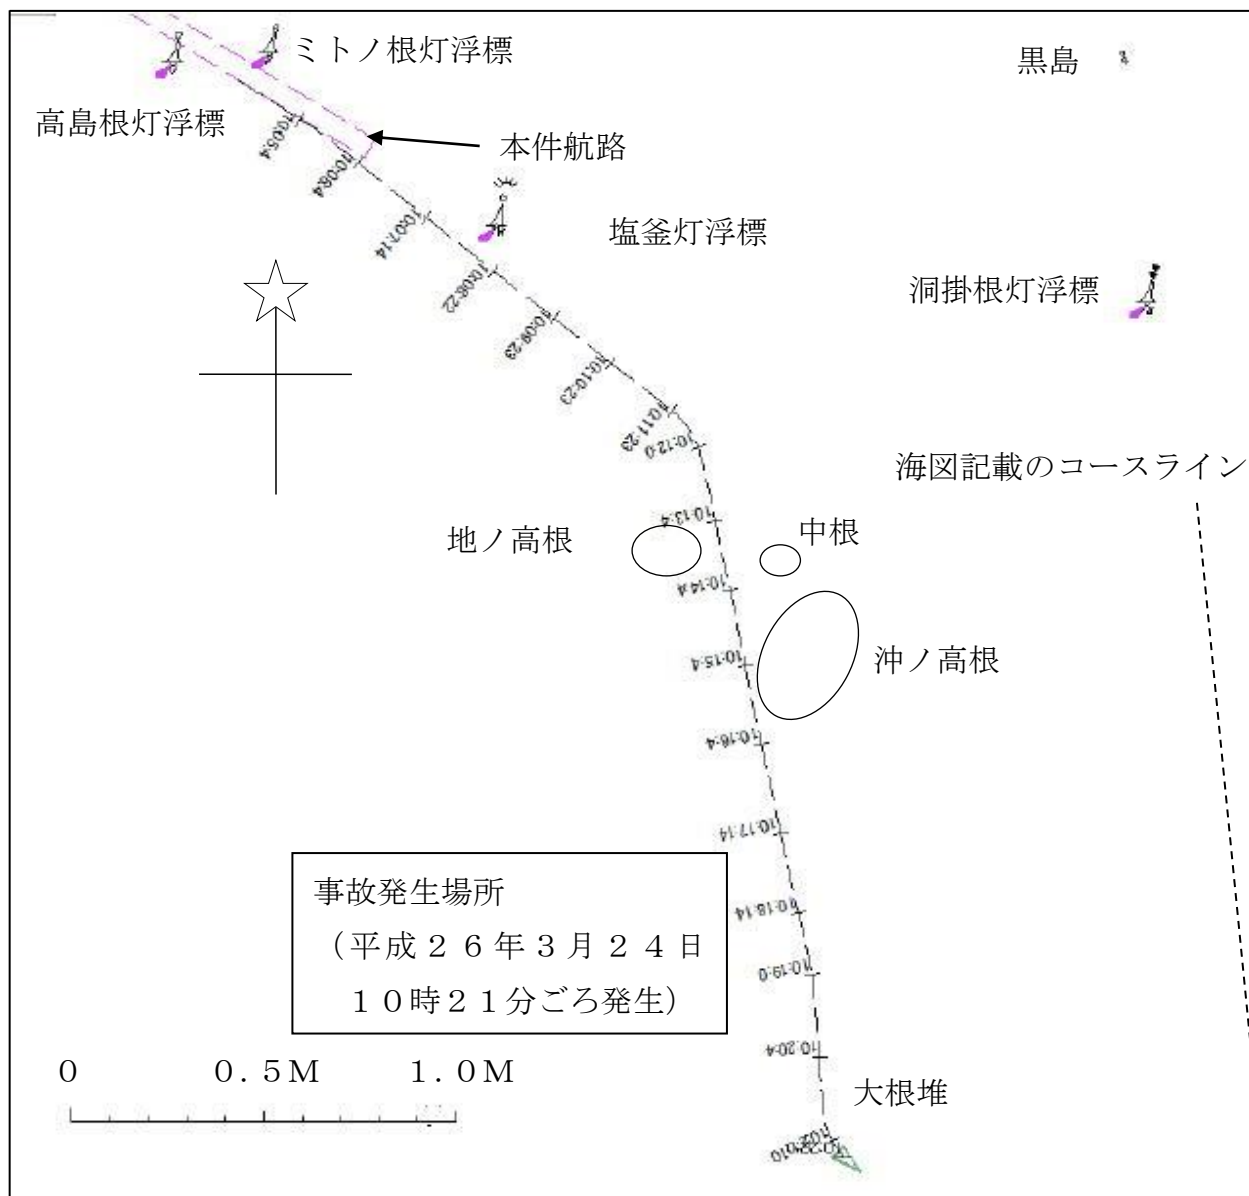
付図1 推定航行経路図

船長の口述によれば、船長は、本件航路を出航したのち南東進し、宮城県東松島市唐戸島南方の洞掛根灯浮標ほらかけねから160° 1,700 m付近で173°に変針する計画であったが、海図には、南方に向かう173°のコースラインを引いていたものの、仙台塩釜港塩釜区の港内から変針予定場所までのコースラインを引いておらず、また、変針予定場所も記入していなかった。

船長の口述及び船長が作成した事故報告書によれば、船長は、洞掛根灯浮標の西南西1.3M付近にある中根の北方を通過した後で南方に変針すれば浅所を避けることができると思ったが、変針予定場所の確認などをしていなかった。本事故当時は、左舷船尾方となった塩釜灯浮標との距離を目測して南進を開始した。

(1) 2.1.2 及び 2.8.1 から、船長は、洞掛根灯浮標から160° 1,700m付近で南方に変針する計画で、海図には、南方に向かう173°のコースラインを引いていたものの、南方への変針予定場所までのコースライン及び変針予定場所を記入しておらず、AIS、レーダー又は海図で船位を確認せず、目測のみで中根を通過して変針予定場所に達したと思込み、南方に変針したものと考えられる。

- (1) 本船は、セメント約4,480tを積載し、船首約4.99m、船尾約6.07mの喫水により、平成26年3月24日09時30分ごろ、仙台塩釜港塩釜区のセメント船岸壁を離岸して京浜港横浜区に向かった。
- (2) 船長は、本件航路を出航して塩釜灯浮標の南方を通過後、10時06分ごろ通常の航海当直体制とし、船長が操船の指揮を執って続航した。
- (3) 船長は、船位をAIS、レーダー、海図等で確認せず、塩釜灯浮標を左舷後方に視認し、中根を通過して変針予定場所に達したと思い込み、変針を指示した。
- (4) 本船は、海図に記載されたコースラインに達する前に変針したことから、大根堆に向かって南進することとなった。
- (5) 本船は、10時19分ごろ海上保安本部から前方に浅所があるので注意するようにとの注意喚起を受け、左転したものの、10時21分ごろ大根堆の浅所に乗り揚げた。

したがって、浅所が存在する海域等を航行する際は、海図にコースライン、変針予定場所等を記載した上、AIS、レーダー、海図等で船位の確認を徹底する必要があるものと考えられる。

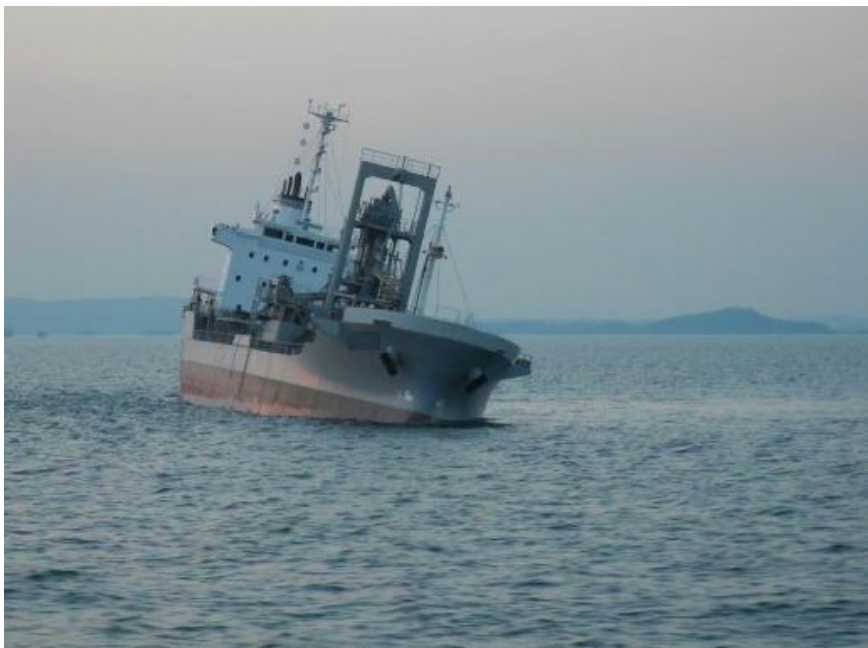
写真2 乗揚状況

A社の回答書によれば、本船は、本事故発生後、間もない頃の調査では、船体中央から船首方の右舷側に、縦約500mm×横約150～200mm、縦約1,500mm×横約50～100mm、縦約500mm×横約50mmの3か所の破口が認められたが、離礁後の点検では、船底外板及び船側外板に39か所の破口、ビルジキール及び外板に凹損が認められ、全損処理となった。

2.3 から、本船は、船底外板及び船側外板に39か所の破口が、ビルジキール及び外板に凹損がそれぞれ生じ、全損処理となった。
