## 船舶事故調査報告書

平成27年3月5日  
 運輸安全委員会（海事専門部会）議決  
 委員 庄司邦昭（部会長）  
 委員 小須田 敏  
 委員 根本美奈

事故種類	衝突（消波ブロック）
発生日時	平成26年10月30日 17時00分ごろ
発生場所	北海道稚内市稚内港の東防波堤東端付近 稚内港東防波堤東灯台から真方位275° 105m付近 （概位 北緯45° 24.6′ 東経141° 42.6′）
事故調査の経過	平成26年11月7日、本事故の調査を担当する主管調査官（函館事務所）ほか1人の地方事故調査官を指名した。 原因関係者から意見聴取を行った。
<b>事実情報</b> 船種船名、総トン数 船舶番号、船舶所有者等 L×B×D、船質 機関、出力、進水等	漁船 第二十八 <sup>だいあん</sup> 大安丸、160トン HK1-941（漁船登録番号）、大浦漁業株式会社 33.00m (Lr) × 7.40m × 4.61m、鋼 ディーゼル機関、471kW、昭和59年10月
乗組員等に関する情報	船長 男性 28歳 四級海技士（航海） 免許年月日 平成23年4月1日 免状交付年月日 平成24年12月28日 免状有効期間満了日 平成28年3月31日 漁労長 男性 67歳 四級海技士（航海） 免許年月日 昭和47年4月7日 免状交付年月日 平成25年12月9日 免状有効期間満了日 平成30年12月8日
死傷者等	軽傷 1人（機関長）
損傷	全損
事故の経過	本船は、船長及び漁労長ほか14人が乗り組み、平成26年10月29日22時45分ごろ僚船と共に稚内港を出港し、同港北北西方22海里（M）付近の漁場に至ってかけまわし漁法による底びき網漁の操業を行い、30日15時10分ごろ稚内港へ向けて針路真方位約160°、対地速力約10ノット（kn）で航行を開始した。 船長は、自動操舵装置に稚内港北副防波堤灯台（以下「本件灯台」という。）を目的地として設定し、漁労長と共に航海当直に就いていたところ、本件灯台までの距離が約17Mとなったところで漁労長が

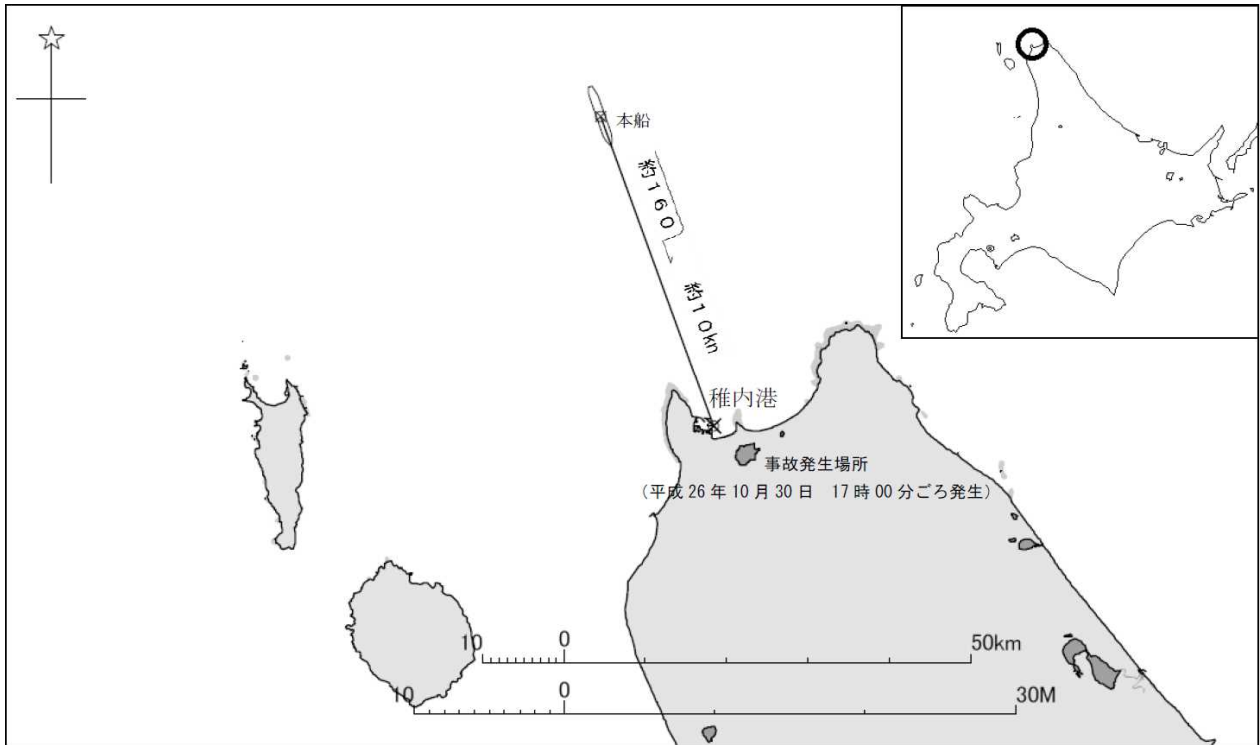
付図1 事故発生経過概略図

<p>降橋して単独当直となり、操舵室中央の椅子に腰を掛け、コーヒーを飲みながら時々立ち上がるなどして当直を続けた。</p> <p>船長は、レーダー及びGPSプロッターで本件灯台までの距離が約6～7Mとなったことを認め、また、目視で本件灯台が見えた頃、それまで眠気を感じていなかったが、椅子に腰を掛けた姿勢で居眠りに陥った。</p> <p>本船は、自動操舵で航行を続けて本件灯台の東方を通過し、17時00分ごろ、右舷船首が稚内港の東防波堤（以下「本件防波堤」という。）東端付近に設置された消波ブロックに衝突した。</p> <p>船長は、衝撃で目を覚ましたが事態を把握できずにいたところ、漁労長が昇橋し、また、着岸予定岸壁で待機していた船舶所有会社の作業員から船舶電話に連絡があり、本船が本件防波堤付近に衝突している旨を告げられて事態に気付き、船体が傾斜しているので救助を要請した。</p> <p>船長は、機関の操作を試みたがうまくいかず、機関を停止して漁労長と共に甲板上に出て膨張式救命筏<sup>いかだ</sup>を降ろしたが展張しなかったため、本船が徐々に左転して本件防波堤と平行状態となり、さらに左転して船首が離れて船尾が本件防波堤付近の消波ブロックに接触した際、船員室から甲板上に上がってきた乗組員14人と共に救命胴衣を着用して消波ブロックを伝って本件防波堤上に退避した。</p> <p>本船は、乗組員全員が退避した後、左舷側に傾きながら本件防波堤の東端付近で沈没した。</p> <p>船長ほか乗組員全員は、来援した巡視艇に救助されて稚内港へ戻り、衝突時に身体を打ちつけていた機関長が救急車で病院へ搬送され、頭部及び左中指の切創、両膝関節打撲傷等と診断された。</p> <p>（付図1 事故発生経過概略図、付図2 事故発生経過概略図（拡大） 参照）</p>
<p>気象・海象</p>	<p>気象：天気 晴れ、風向 西南西、風力 4、視界 良好</p> <p>海象：波高 約1.5m</p> <p>日没時刻：16時25分</p>
<p>その他の事項</p>	<p>本船は、稚内港北北西方沖などの比較的近距離の漁場で操業する際、往航時は漁労長が、復航時は船長が、それぞれ単独で航海当直に就いていた。</p> <p>船長及び漁労長は、操業中、操舵室で操船及びウインチ操作に当たり、合間を見て適宜食事休憩等をとっていた。</p> <p>船長は、操舵室左舷側の窓を開け、背もたれ及び肘掛け付きの椅子に腰を掛けていた。</p> <p>本船は、居眠り防止装置（船橋航海当直警報装置）が設置されていなかった。</p> <p>船長は、平成25年1月から船長職をとっていた。</p>
