## 船舶事故調査報告書

平成27年2月12日  
 運輸安全委員会（海事専門部会）議決  
 委員 庄司邦昭（部会長）  
 委員 小須田 敏  
 委員 根本美奈

事故種類	乗組員負傷
発生日時	平成26年8月5日 08時00分ごろ
発生場所	宮城県石巻市金華山 <sup>きんかさん</sup> 西方沖 金華山灯台から真方位283° 1.3海里付近 （概位 北緯38° 16.9′ 東経141° 33.4′）
事故調査の経過	平成26年8月6日、本事故の調査を担当する主管調査官（仙台事務所）ほか1人の地方事故調査官を指名した。 原因関係者から意見聴取を行った。
<b>事実情報</b> 船種船名、総トン数 船舶番号、船舶所有者等 L×B×D、船質 機関、出力、進水等	漁船 第三十五 <sup>ふみ</sup> 文丸、5.9トン MG2-5736（漁船登録番号）、牡鹿漁業協同組合 14.07m (Lr) × 3.58m × 1.04m、FRP ディーゼル機関、421kW（動力漁船登録票による）、平成15年12月24日
乗組員等に関する情報	船長 男性 47歳 一級小型船舶操縦士 免許登録日 平成15年9月25日 免許証交付日 平成24年10月22日 （平成30年9月24日まで有効） 甲板員A 男性 55歳
死傷者等	重傷 1人（甲板員A）
損傷	なし
事故の経過	<p>本船は、船長及び甲板員Aほか1人が乗り組み、僚船と共に、金華山西方の漁場で定置網の敷設作業を開始した。</p> <p>本船は、船長が船尾ドラム付近に、甲板員Aが船首ドラムとその後方に設置されたクレーンの間の左舷寄りにそれぞれ立ってドラムの操作を行い、‘錨綱上部の浮子に取り付けたロープ’（以下「移動用ロープ」という。）を船首及び船尾のドラムでそれぞれ巻いて左舷方に横移動しながら、垣網を投入する作業を行っていた。</p> <p>本船は、僚船があらかじめ敷設していたワイヤロープに垣網を結ぶ作業を始めたので、作業を一旦中断し、両ドラムの回転を止めて漂泊した。</p> <p>甲板員Aは、船首ドラムとクレーンの間に船幅方向に渡された板（かんぬき）を左足で<sup>また</sup>跨いで同ドラムの右舷側に移動しようとしたと</p>

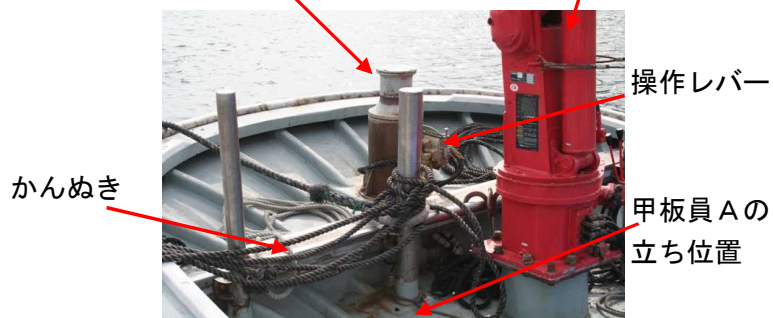
写真2 船首ドラム

ころ、平成26年8月5日08時00分ごろ、バランスを崩して体が反転し、合羽ズボンの右足の裾が船首ドラム船尾側の操作レバーに触れて同ドラムが反時計回りに回転を始め、同ドラムと移動用ロープの間に右足を挟まれた。(写真1、写真2参照)

船首ドラムの操作レバーは、船首に向かって右に倒すと反時計回りに、左に倒すと時計回りに回転し、中央に戻すと停止するようになっていたが、使用時以外の回転を防ぐためのストッパーがなかった。
