# 船舶事故調査報告書

平成27年2月26日  
 運輸安全委員会（海事専門部会）議決  
 委員 庄司邦昭（部会長）  
 委員 小須田 敏  
 委員 根本美奈

| 事故種類 | 乗組員負傷 |
| 発生日時 | 平成26年8月5日 10時40分ごろ |

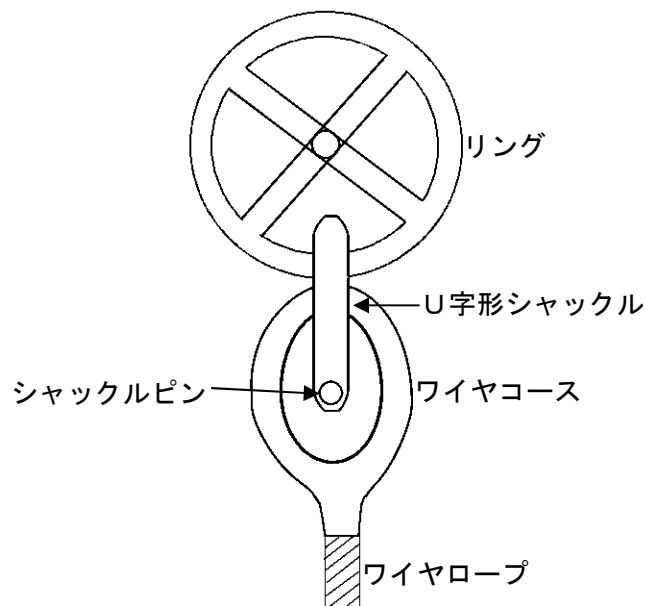
図1 ワイヤロープ交差部の状況

ワイヤロープ交差部は、リングと称される車輪形の鋼製金具の四方に、U字形シャックルを介して、端にワイヤコース（アイの型崩れ防止及び保護のための鋼製金具）を付けた南側、北側、沖側及び陸側の各ワイヤロープ（太さ約50mm）が接続されて構成され、沖側及び陸側のワイヤロープに被膜の剥がれが生じていた。（図1参照）

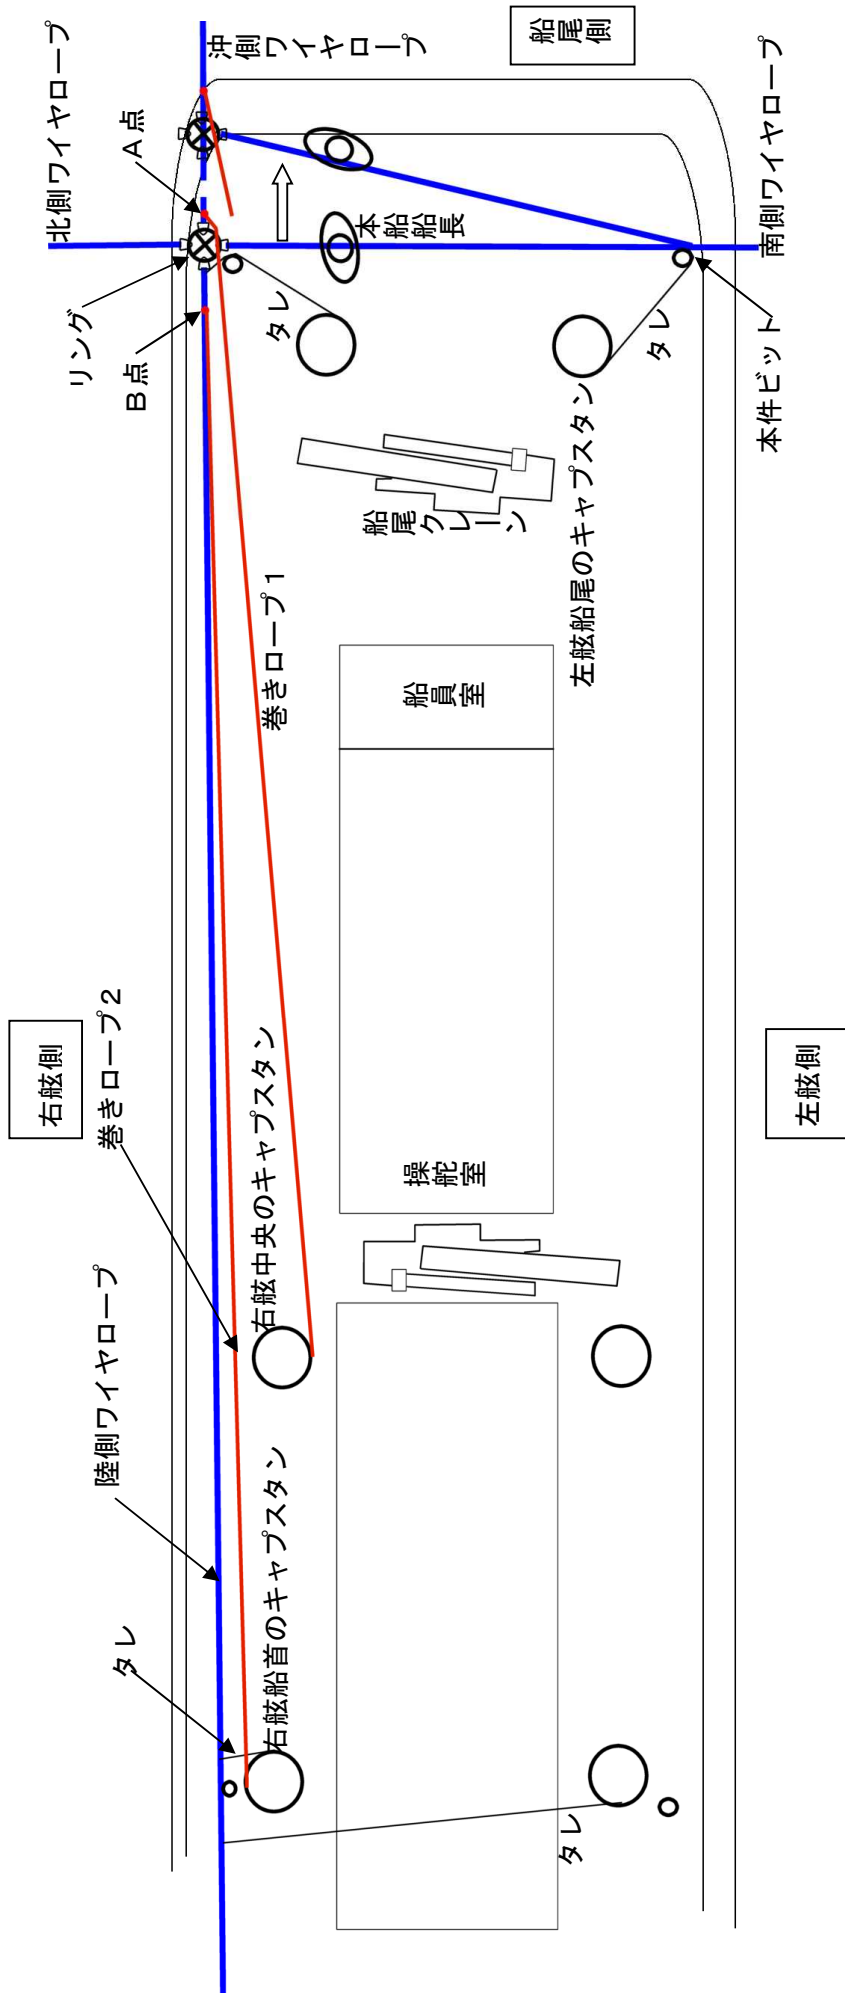
付図1 本船概要及び作業状況図

| | <p>端から作業のための遊びを設けた箇所’（以下「B点」という。）に巻きロープ（以下「巻きロープ2」という。）を結んで、右舷中央のキャプスタンを使用して巻きロープ1を、また、右舷船首のキャプスタンを使用して巻きロープ2を、それぞれAB両点間を狭めるように操作してワイヤロープの張りを緩めたのち、自ら乗組員1人と共に陸側ワイヤロープに繋がれたシャックルのシャックルピンを外した。</p> <p>本船船長は、船頭に工具を渡したのち、船尾甲板上の右舷舷側付近で作業を行っていた船頭の左舷側に立って、船頭の次の指示を待っていたが、その際、甲板上約35cmの高さにあった南側ワイヤロープを跨ぐ格好であった。</p> <p>船頭は、シャックルピンを外したものの、陸側ワイヤロープのワイヤコースがシャックルに食い込んで外れなかったので、巻きロープ1を緩め、AB両点間の張りを戻して引き抜こうと思い、右舷中央のキャプスタンの配置に就いていた乗組員に対し、足で操作することもあった機側の操作レバーを、手を使ってゆっくりと操作するように指示した。</p> <p>本船は、船頭の指示により、右舷中央のキャプスタンの操作が行われたところ、思っていた以上に巻きロープ1の緩みが大きくなり、南側ワイヤロープが本件ビットを支点にして船尾方にゆっくりと移動して、平成26年8月5日10時40分ごろ、南側ワイヤロープを跨いで立っていた本船船長は、南側ワイヤロープと船尾ブルワークとの間に右足を挟まれ、更に船尾ブルワークを越えて落水した。</p> <p>本船船長は、自力で船尾ブルワークにたどり着いたところ、船頭等により甲板上に助け上げられ、僚船に移乗して六ヶ所村尾鮫漁港に帰港し、救急車により病院に搬送され、右腓骨骨折と診断された。</p> <p>（付図1 本船概要及び作業状況図 参照）</p> |

| <p><b>分析</b></p> <p>乗組員等の関与<br/>船体・機関等の関与<br/>気象・海象等の関与<br/>判明した事項の解析</p> | <p>あり<br/>あり<br/>なし</p> <p>本船は、むつ小川原港北方沖において、定置網の補修作業中、本船船長が船尾甲板上の南側ワイヤロープを跨いで立っていたことから、沖側ワイヤロープの移動に伴って南側ワイヤロープが本件ビットを支点にして船尾方に移動した際、南側ワイヤロープと船尾ブルワークとの間に右足を挟まれて負傷したものと考えられる。</p> <p>本船船長は、巻きロープ1及び巻きロープ2を担当する各キャプスタンを確認していなかったことから、右舷中央のキャプスタンを操作しても南側ワイヤロープが船尾方に移動することはないと考えていたものと考えられる。</p> <p>本船船長は、ふだんから乗組員に対して、移動するおそれのあるロープを跨ぐことがないように指導していたものの、南側ワイヤロープが船尾方に移動することはないと考えていたことから、同ワイヤロープを跨いでいたものと考えられる。</p> |
| <p><b>原因</b></p> | <p>本事故は、本船が、むつ小川原港北方沖において、定置網の補修作業中、本船船長が船尾甲板上の南側ワイヤロープを跨いで立っていたため、沖側ワイヤロープの移動に伴って南側ワイヤロープが船尾方に移動した際、南側ワイヤロープと船尾ブルワークとの間に右足を挟まれたことにより発生したものと考えられる。</p> |

| <p><b>参考</b></p> | <p>今後の同種事故等の再発防止及び被害の軽減に役立つ事項として、次のことが考えられる。</p> <ul style="list-style-type: none"> <li>・ 移動するおそれのある索類を踏んだり跨いだりしないこと。</li> <li>・ 作業指揮者は、ふだんから各作業実施に伴う危険を予測し、作業者が危険範囲に立ち入らないように注意すること。</li> <li>・ 甲板上で作業する場合は、救命胴衣等の着用を努めるとともに、適切な着用を心掛けること。</li> </ul> |
