船舶事故調査報告書

平成27年2月26日
 運輸安全委員会（海事専門部会）議決
 委員 庄 司 邦 昭（部会長）
 委員 小須田 敏
 委員 根 本 美 奈

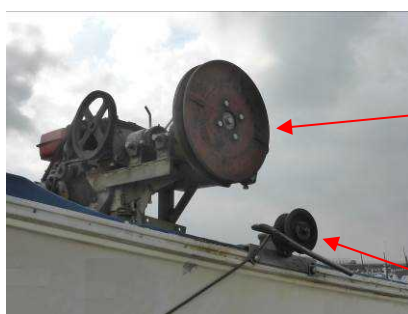
写真4 揚縄機

本船は、発見されたとき、「センベイ」に幹縄が狭まれた状態であり、幹縄は、中間のアンカー付近まで巻き上げられていた。

本船は、平成26年12月28日11時00分ごろ新川漁港を出港し、16時30分ごろ、新川漁港西南西方沖において、揚縄機の「センベイ」に幹縄が狭まり、無人で転覆しているところを発見されたことから、この間において、たこ箱漁の揚縄作業中に転覆したものと考えられるが、転覆に至った状況を明らかにすることはできなかった。

- ・ 防水型携帯電話等を常に携帯し、落水した際の連絡手段を確保しておくことが望ましい。
