船舶事故調査報告書

平成27年2月12日
 運輸安全委員会（海事専門部会）議決
 委員 庄司邦昭（部会長）
 委員 小須田 敏
 委員 根本美奈

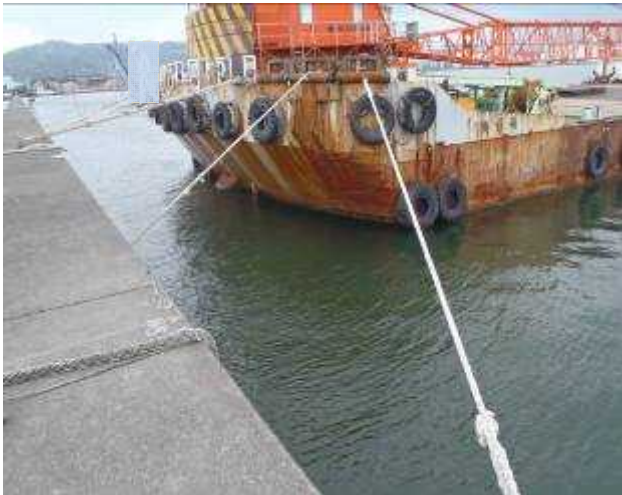
写真1 B船船首部係留索の状況（本事故時、渡り板はなく、船尾方に後退していた。）

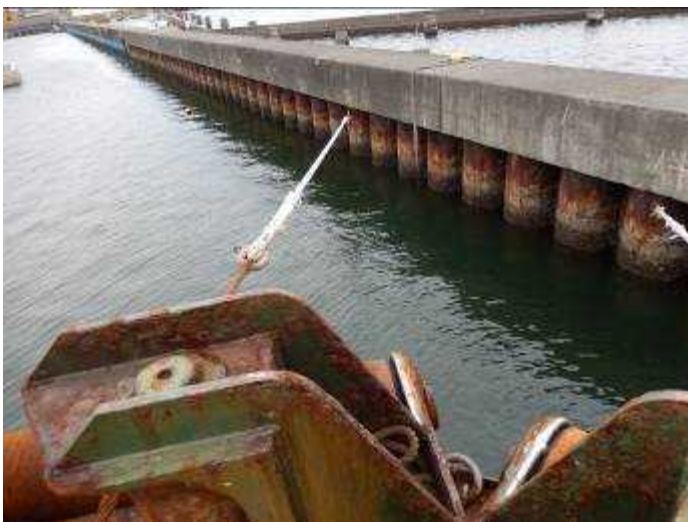
写真2 B船波除堤側係留索の状況

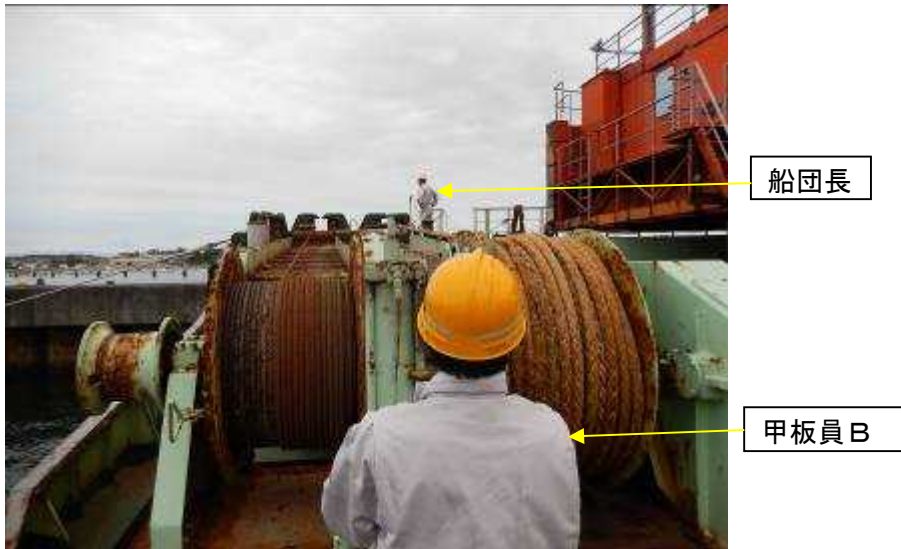
写真3 B船係船機操作時の状況
