## 船舶事故調査報告書

平成27年2月19日  
 運輸安全委員会（海事専門部会）議決  
 委員 庄 司 邦 昭（部会長）  
 委員 小須田 敏  
 委員 根 本 美 奈

事故種類	乗揚
発生日時	平成25年10月16日 06時12分ごろ
発生場所	千葉県館山市館山湾 館山市所在の館山飛行場灯台から真方位269°3,300m付近 (概位 北緯34°59.0′ 東経139°48.2′)
事故調査の経過	平成25年10月16日、本事故の調査を担当する主管調査官（横浜事務所）ほか2人の地方事故調査官を指名した。 原因関係者から意見聴取を行った。
事実情報 船種船名、総トン数 船舶番号、船舶所有者等 L×B×D、船質 機関、出力、進水等	貨物船 <sup>トール グロリー</sup> THOR GLORY（パナマ共和国籍）、10,021トン 9543897（IMO番号）、EASTERN COMET MARITIME S.A. 124.56m×21.20m×14.00m、鋼 ディーゼル機関、4,200kW、2010年4月
乗組員等に関する情報	船長（フィリピン共和国籍） 男性 57歳 締約国資格受有者承認証 船長（パナマ共和国発給） 交付年月日 2013年9月25日 (2015年1月3日まで有効)
死傷者等	重傷 1人（船長）
損傷	船底外板に亀裂、破口及び凹損
事故の経過	本船は、船長ほか15人（全員フィリピン共和国籍）が乗り組み、平成25年10月15日07時30分ごろ伊豆大島東方沖を中華人民共和国天津港に向け、空倉で航行中、台風第26号の接近に伴う荒天を避けるため、東京湾海上交通センター（以下「東京マーチス」という。）に館山湾への緊急入域を申請し、09時00分ごろ許可を得て館山湾に向かい、12時00分ごろ館山飛行場灯台から319°（真方位、以下同じ。）1.9海里（M）付近に右舷錨を投下し、錨鎖5節を水際まで繰り出して錨泊を始め、機関をスタンバイの状態ですら守錨当直体制とした。 船長は、16日00時30分ごろ船橋当直の二等航海士から走錨しているとの報告を受け、機関を使用して揚錨した後、01時20分ごろ、館山飛行場灯台から309°2.06M付近に右舷錨を投下し、錨鎖7節を水際まで繰り出して錨泊を再開した。 一等航海士は、船橋当直していた04時10分ごろ、東京マーチス

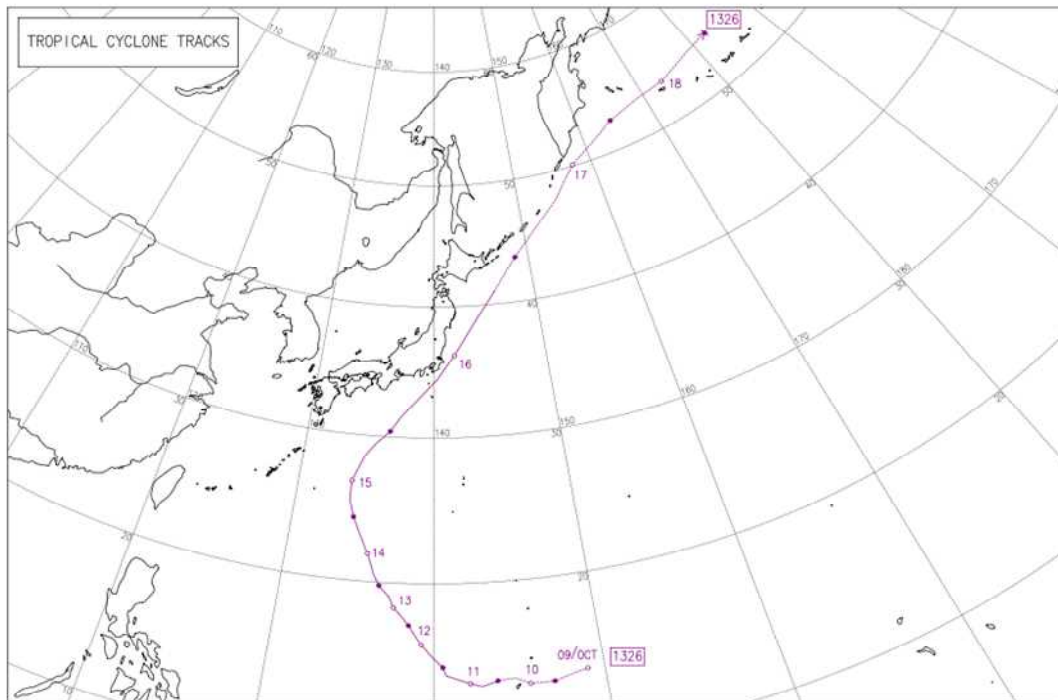
付図3 平成25年台風第26号の経路図

経路上の○印は、傍らに記した日の09時の位置を、●印は、同21時の位置をそれぞれ示す。
