## 船舶事故調査報告書

平成27年2月19日  
 運輸安全委員会（海事専門部会）議決  
 委員 庄司邦昭（部会長）  
 委員 小須田 敏  
 委員 根本美奈

事故種類	乗揚
発生日時	平成26年9月2日（火） 21時22分ごろ
発生場所	東京都港区の品川ふ頭北西端付近 東京都品川区所在の東京13号地船舶通航信号所から真方位 311° 1.2海里付近 （概位 北緯35° 38.0′ 東経139° 45.2′）
事故調査の経過	平成26年9月3日、本事故の調査を担当する主管調査官（横浜事務所）ほか1人の地方事故調査官を指名した。 原因関係者から意見聴取を行った。
<b>事実情報</b> 船種船名、総トン数 船舶番号、船舶所有者等 L×B×D、船質 機関、出力、進水等	旅客船 第十七船 <sup>ふなせい</sup> 清丸、19トン 235-25093東京、株式会社船清（A社） 11.84m（Lr）×4.25m×0.79m、FRP ディーゼル機関、139.75kW、平成2年9月
乗組員等に関する情報	船長 男性 31歳 一級小型船舶操縦士・特定 免許登録日 平成21年2月19日 免許証交付日 平成26年6月2日 （平成31年6月1日まで有効） 副船長 男性 41歳 一級小型船舶操縦士・特殊小型船舶操縦士・特定 免許登録日 平成13年2月5日 免許証交付日 平成23年1月27日 （平成28年2月4日まで有効）
死傷者等	なし
損傷	本船 右舷船首船底及び右舷船首外板に擦過傷 栈橋 波除板の割損
事故の経過	本船は、船長及び副船長が乗り組み、旅客16人を乗せ、船首約0.4m、船尾約1.3mの喫水で、船長が単独で操船に当たり、港区台場付近及び隅田川河口付近を遊覧後、品川ふ頭北方沖を、約5ノットの対地速力で航行した。 本船は、京浜運河に架かる港区の港南大橋の下を航行しようとして品川ふ頭北西端沖で左転して同運河の北口付近を南進中、船長が港南

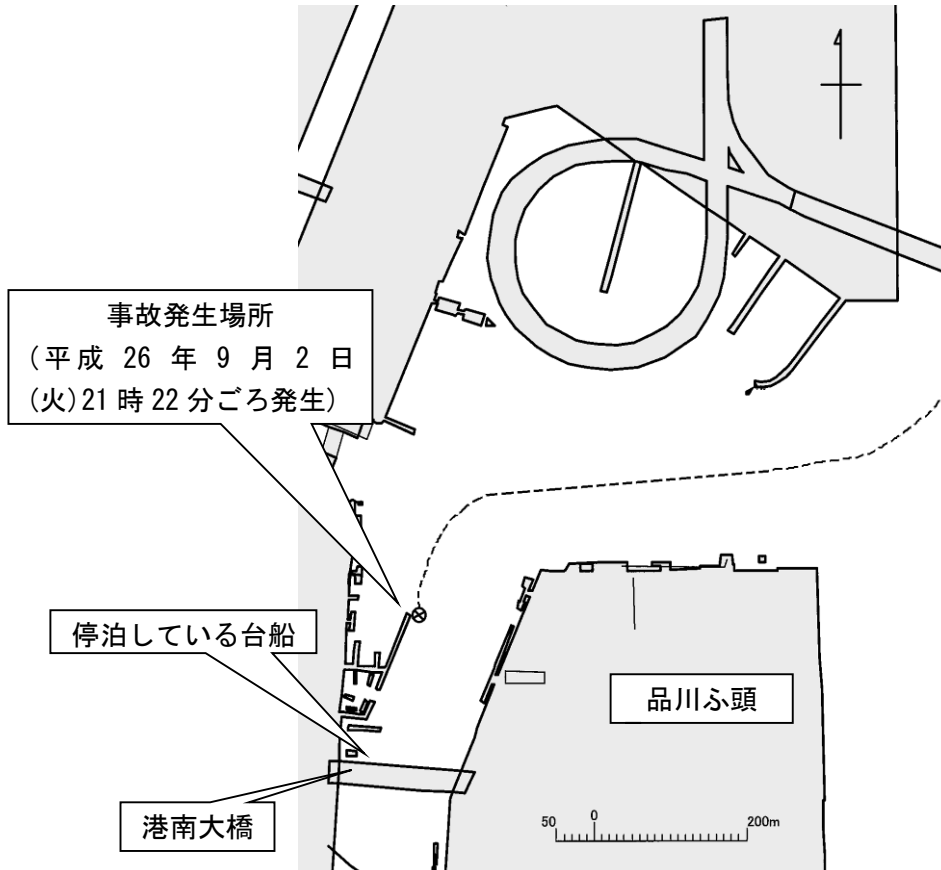
付図1 事故発生経過概略図

<p>大橋の西端付近に停泊している台船に目を向けていたところ、平成26年9月2日21時22分ごろ、‘港南大橋北方の船溜まり沖にある棧橋’（以下「本件棧橋」という。）に沿って付設された波除板に乗り揚げた。</p> <p>船長及び副船長は、旅客の安否及び船体の損傷状況を確認し、A社に連絡していたところ、乗揚を目撃していた水上警察の警備艇が来援したので、旅客を同警備艇に移送させ、海上保安庁に通報した。</p> <p>本船は、22時50分ごろ来援した僚船により引き出され、品川区のA社棧橋に自力で帰った。</p> <p>（付図1 事故発生経過概略図、写真1 本事故海域の状況 参照）</p>
気象・海象	<p>気象：天気 晴れ、風向 東、風力 2</p> <p>海象：海上 平穏、潮汐 高潮時</p>
その他の事項	<p>波除板は、本事故時、高潮時であり、ほぼ水没して見えにくくなっていた。</p> <p>船長は、A社において約1年間の研修を受けた後、平成26年4月から船長職に就いており、本事故海域の状況を熟知していて、ふだん、京浜運河を南進するときは、本件棧橋寄りを航行していた。</p> <p>船長は、ふだん、A社が所有し、操縦席が船首にある別の僚船に船長として乗船しており、本事故当時、休暇を取っていた本船の船長に代わって本船に乗船していた。</p> <p>船長は、ふだん、A社棧橋への離着棧時に本船の操船を行っていたものの、夜間に旅客を乗せて本船を操船するのが2回目であり、本事故時、帰着予定時刻に遅れそうだったので、急いでいた。</p> <p>船長は、事前にA社から、港南大橋の西端付近に台船が停船しており、灯火を点灯しているものの、暗くて見にくいので気を付けるよう連絡を受けており、本事故時、台船の灯光に注意を向けていた。</p>
分析	<p>乗組員等の関与 あり</p> <p>船体・機関等の関与 なし</p> <p>気象・海象等の関与 なし</p> <p>判明した事項の解析</p> <p>本船は、品川ふ頭西側の京浜運河北口付近を南進中、船長が、京浜運河に架かる港南大橋の西端付近に停泊している台船に注意を向けていたことから、本件棧橋に向けて航行していることに気付かず、本件棧橋の波除板に乗り揚げたものと考えられる。</p> <p>船長は、帰着予定時刻に遅れそうで急いでいた上に、港南大橋の西端付近に停泊している台船の灯火が暗くて見えにくい状況であったことから、台船に注意を向けていた可能性があると考えられる。</p>
