船舶事故調査報告書

事故種類	作業員死亡
発生日時	平成26年7月22日 11時45分ごろ
発生場所	千葉県銚子市銚子漁港 銚子市所在の銚子港中防波堤灯台から真方位218°580m付近 （概位 北緯35°44.5′ 東経140°51.3′）
事故調査の経過	平成26年9月8日、本事故の調査を担当する主管調査官（横浜事務所）ほか1人の地方事故調査官を指名した。 原因関係者から意見聴取を行った。
事実情報 船種船名、総トン数 船舶番号、船舶所有者等 L×B×D、船質 機関、出力、進水等	漁船 第六正 ^{しょうふく} 福丸、19トン CB2-65159（漁船登録番号）、有限会社正福丸 18.50m(Lr)×4.16m×1.41m、FRP ディーゼル機関、漁船法馬力数190、昭和59年10月1日
乗組員等に関する情報	船長 男性 47歳 一級小型船舶操縦士・特殊小型船舶操縦士・特定 免許登録日 平成2年11月14日 免許証交付日 平成22年3月29日 （平成27年11月13日まで有効） 作業員 男性 58歳
死傷者等	死亡 1人（作業員）
損傷	デリックブームの旋回ワイヤロープの破断
事故の経過	本船は、船長ほか2人が乗り組み、千葉県銚子港東方沖の漁場で行った後、水揚げを行うため、平成26年7月22日10時55分ごろ、銚子市銚子漁港に入港して第1漁船溜まりに右舷着けで係留し、入札終了後、本船横の岸壁上に駐車したトラックへの荷揚げ作業を開始した。 船長は、船首甲板上で、デリックブーム（以下「ブーム」という。）を操作し、ブーム先端部の滑車を通して降ろされるワイヤロープの先端に取り付けられた網で、船体中央部の船倉から漁獲物をすくって吊り上げ、ブームを旋回させてトラック上の荷台へ移動させていた。 本船は、約300kgの漁獲物が入った網を吊り上げ、ブームをトラックの方へ旋回させていたとき、11時45分ごろ、‘ブームの旋回

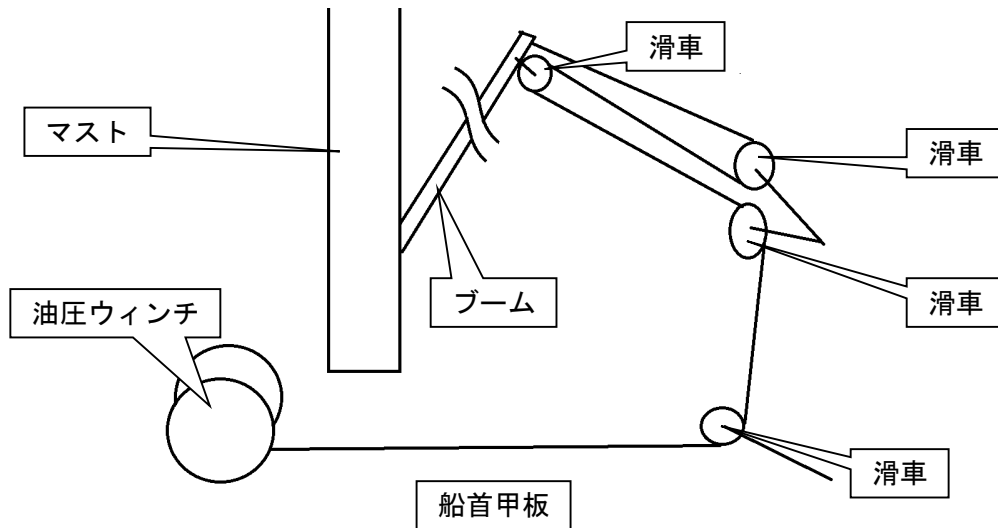
付図1 ガイワイヤの状況

<p>を行うためのワイヤロープ（以下「ガイワイヤ」という。）が、左舷甲板上の滑車の付近で破断してブームが制御不能となり、ブームが旋回しながら降下し、先端付近がトラック上で、漁獲物を網から出していた作業員の頭部前面に当たった。</p> <p>船長は、荷揚げ作業を中断し、付近で本事故を目撃した市場関係者が救急車を要請し、作業員は、病院へ搬送されたが、死亡が確認された。</p> <p>（付図1 ガイワイヤの状況 参照）</p>
気象・海象	<p>気象：天気 薄曇り、風向 南南西、風力 3</p> <p>海象：海上 平穏</p>
その他の事項	<p>本船は、船体中央部の船倉の船首方に装備された船首鳥居型マストの下部にブームの支点が取り付けられ、ブーム及び吊り上げ用フックのワイヤドラムを駆動する油圧ウィンチが、船首甲板に設置されていた。</p> <p>ブームは、全長約11m、直径約12cmの鋼管製であった。</p> <p>船長は、ふだん、ガイワイヤ等で使用するワイヤロープの交換時期を目視点検で決めており、ヤーンに破断部が見られるようになったことから、新しいワイヤロープを発注して本事故時の水揚げ終了後に交換する予定であった。</p> <p>船首甲板上に設置されたガイワイヤが通る滑車には、傷等が見られず、破断したガイワイヤは、直径が約16mmであり、約半年間、使用されたものであった。</p> <p>ガイワイヤは、滑車以外の部分で、船体構造等と接触していなかった。</p> <p>作業員は、本事故時、ヘルメットを着用していなかった。</p>
<p>分析</p> <p>乗組員等の関与</p> <p>船体・機関等の関与</p> <p>気象・海象等の関与</p> <p>判明した事項の解析</p>	<p>なし</p> <p>あり</p> <p>なし</p> <p>本船は、銚子漁港において漁獲物の荷揚げ中、旋回中のブームのガイワイヤが破断したことから、ブームが制御不能となって旋回しながら降下し、先端付近がトラック上の作業員に当たったものと考えられる。</p> <p>ガイワイヤは、JIS規格によれば、破断荷重が12.9tfであったが、滑車に傷がなかったこと、船体構造物等に接触していなかったこと、ヤーンの一部に破断があったこと、及び約300kgfの荷重を吊って破断していることから、破断強度が低下していたものと考えられる。</p>

原因	<p>本事故は、本船が、銚子漁港において漁獲物の荷揚げ中、旋回中のブームのガイワイヤが破断したため、ブームが制御不能となって旋回</p>

<p>しながら降下し、先端付近がトラック上の作業員に当たったことにより発生したものと考えられる。</p>
<p>参考</p>	<p>本事故後、船舶所有者は、次の改善措置を採った。</p> <ul style="list-style-type: none"> ・ 所有する各船のブームのワイヤロープを新替えし、滑車等に付属するチェーン及びシャックル等を、本事故時に使用していたものより強度の高いものと交換した。 <p>今後の同種事故等の再発防止に役立つ事項として、次のことが考えられる。</p> <ul style="list-style-type: none"> ・ 作業時は、ヘルメットを着用すること。 ・ ガイワイヤのヤーンに破断部が見られる場合は、早期に交換すること。
