船舶事故調査報告書

平成27年2月12日
 運輸安全委員会（海事専門部会）議決
 委員 庄司邦昭（部会長）
 委員 小須田 敏
 委員 根本美奈

事故種類	遊泳者負傷
発生日時	平成25年7月28日（日） 16時00分ごろ
発生場所	滋賀県琵琶湖南東部（滋賀県近江八幡市近江八幡運動公園西方沖） 近江八幡市所在の岡山二等三角点から真方位033° 1,570m 付近 （概位 北緯35° 09.0′ 東経136° 03.3′）
事故調査の経過	平成25年7月29日、本事故の調査を担当する主管調査官（神戸事務所）ほか1人の地方事故調査官を指名した。 原因関係者から意見聴取を行った。
事実情報 船種船名、総トン数 船舶番号、船舶所有者等 L×B×D、船質 機関、出力、進水等	モーターボート <small>エターナル</small> BOND、5トン未満 253-20538滋賀、個人所有 6.44m (Lr) × 2.47m × 1.13m、FRP ガソリン機関、176.50kW、平成9年5月
乗組員等に関する情報	船長 男性 43歳 一級小型船舶操縦士・特殊小型船舶操縦士 免許登録日 平成22年7月2日 免許証交付日 平成24年10月11日 （平成27年7月1日まで有効） 遊泳者 男性 9歳
死傷者等	重傷 1人（遊泳者）
損傷	なし
事故の経過	<p>本船は、船長が1人で乗り組み、近江八幡運動公園西方沖約500mに重りを投入して流されないように設置した長さ1.93m、幅2.59m及び高さ2.08mの四角形の浮体（ポリ塩化ビニル製、以下「本件浮体」という。）の上に居る人たちを本船に乗せ、出発地である近江八幡市のマリーナ（以下「本件マリーナ」という。）に帰ることとし、本件浮体に近づいていた。</p> <p>船長は、本件浮体の一方に設けられたプラットフォームと称する長方形の浮体付近で遊泳等を行うことをレジャーの参加者に指示しており、その反対側に本船を右舷着けした。</p> <p>本船は、船長が、主機を止め、本件浮体をつかんで本件浮体から子供2人を本船に乗り移らせた後、本件浮体から手を放し、幼い子供1</p>

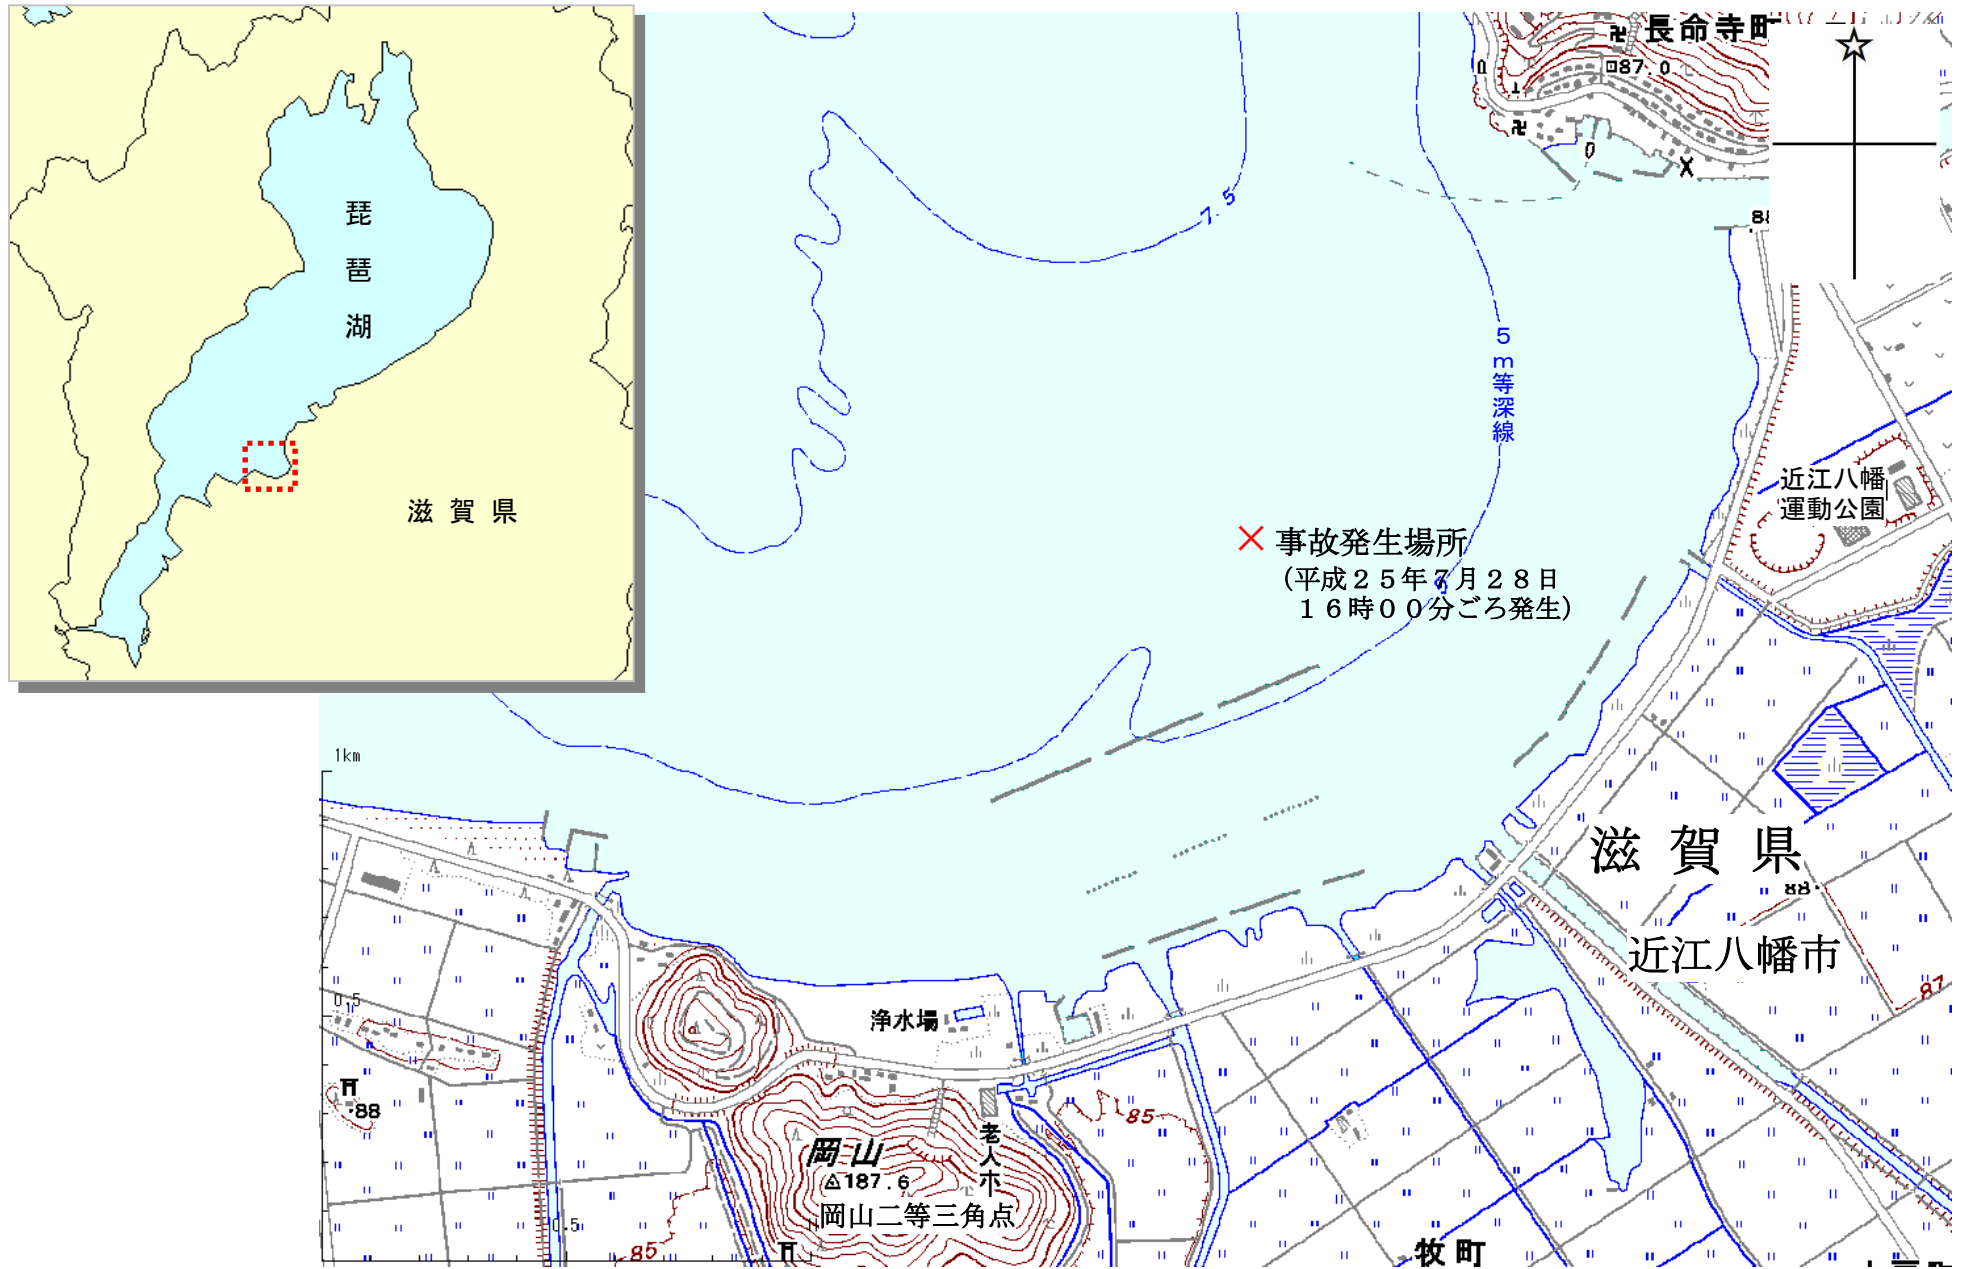
付図1 事故発生経過概略図

<p>人を抱きかかえて本船に乗せているうち、風によって南東方に流された。</p> <p>船長は、主機を始動し、本件浮体へ再接舷しようとしたものの、前方に行き過ぎたので、主機を後進にかけて本件浮体への接近態勢を整えようと思い、後方を向いて湖面等の安全確認を行ったのち、主機を僅かに後進にかけたところ、平成25年7月28日16時00分ごろ、右舷側から声が聞こえた。</p> <p>船長は、右舷側に遊泳者（本件浮体から本船に移ろうとしていた子供）が浮いており、また、湖面に血が浮いていることを認め、すぐに遊泳者を本船に引き揚げ、タオルで止血の措置をとった。</p> <p>船長は、遊泳者の家族を本船に乗せて本件マリーナに向かい、その途中で本件マリーナに電話を掛けて救急車の要請を依頼した。</p> <p>遊泳者は、救急車で近江八幡市の病院に搬送され、左足趾切断2～5趾、左大腿骨遠位端骨折、左距骨骨折等と診断されて入院し、手術を受けた。</p> <p>（付図1 事故発生経過概略図、付図2 本船と本件浮体との位置関係図 参照）</p>
<p>気象・海象</p>	<p>気象：天気 晴れ、風向 北西、風速 約3m/s</p> <p>水象：波高 30cm 未満</p>
<p>その他の事項</p>	<p>船長は、本件浮体へ再接舷するために主機を後進にかける際、操縦席に腰を掛けた状態で後方を向き、湖面等の安全確認を行ったものの、後部座席にいた子供3人に遮られて船尾端付近の湖面を見通すことができなかった。</p> <p>船長は、本事故後、遊泳者が、プロペラ翼に足を掛けて本船に乗り込もうとしていたことを当人から聞いた。</p> <p>船長は、平成23年ごろから自らが企画して知人及びその家族と共に本船及び水上オートバイを使用したレジャーを琵琶湖で行っており、参加する際の注意事項としてマリンスーツを必ず履くこと、本船及び水上オートバイの後方には行かないこと、本船及び水上オートバイに乗船するときには必ず救命胴衣を着用することなどを指示していた。</p>
<p>分析</p> <p>乗組員等の関与</p> <p>船体・機関等の関与</p> <p>気象・海象等の関与</p> <p>判明した事項の解析</p>	<p>あり</p> <p>なし</p> <p>なし</p> <p>本船は、琵琶湖南東部の近江八幡運動公園西方沖において、本件浮体へ再接舷を行うに当たり、船長が、主機を後進にかけて本件浮体への接近態勢を整えようと思い、操縦席に腰を掛けた状態で後方を向き、湖面等の安全確認を行った際、後部座席にいた子供3人に遮られて船尾端付近の湖面を見通すことができなかったことから、遊泳者が</p>

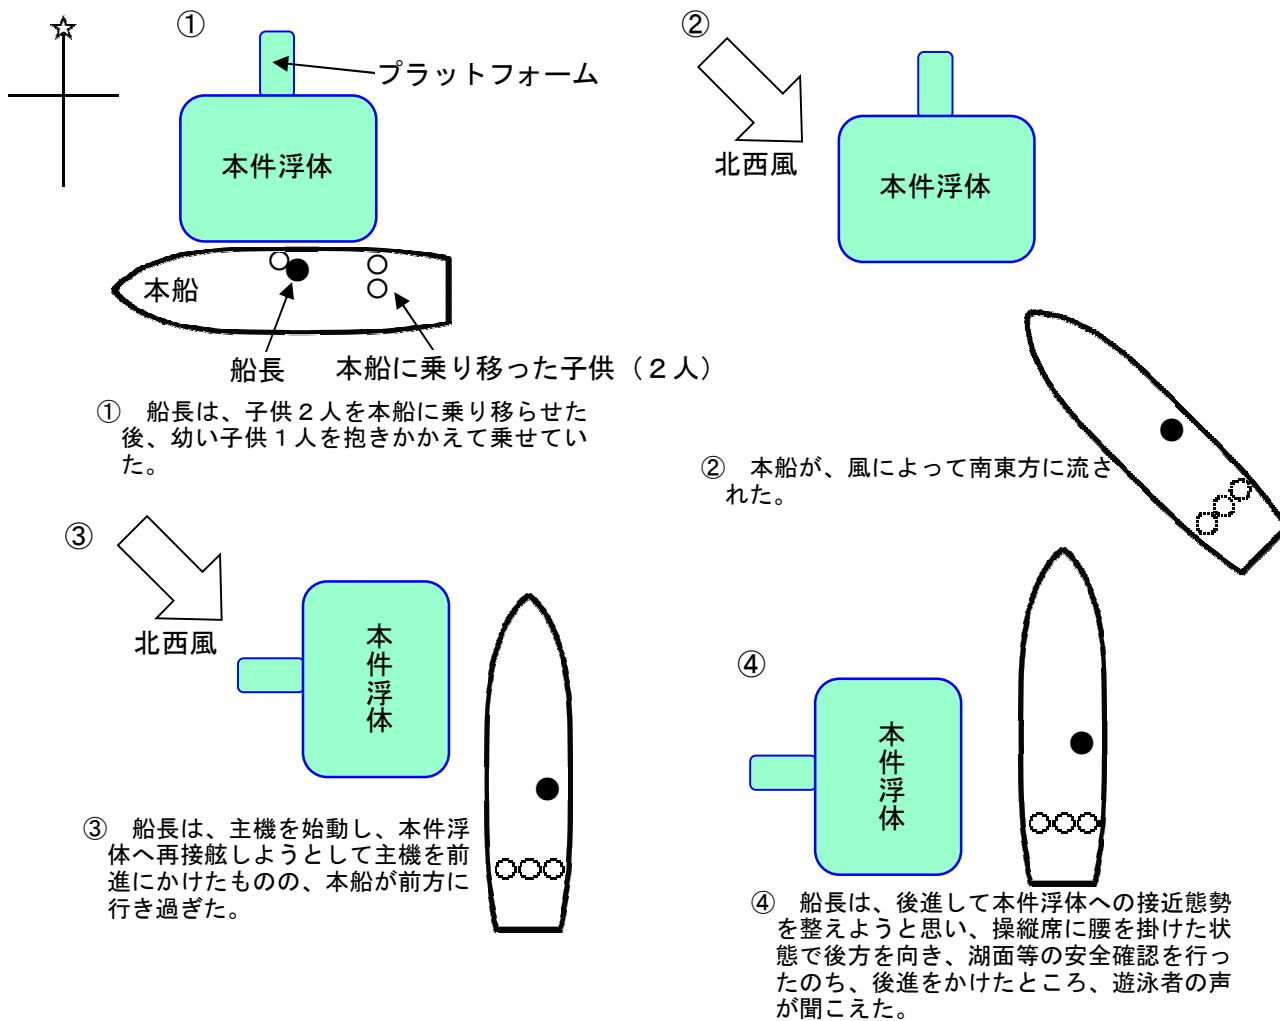
付図2 本船と本件浮体との位置関係図

<p>プロペラ翼に足を掛けて本船に乗り込もうとしていることに気付かず、主機を後進にかけたところ、遊泳者が負傷したものと考えられる。</p>
原因	<p>本事故は、琵琶湖南東部の近江八幡運動公園西方沖において、本船が、本件浮体へ再接舷を行うに当たり、船長が、操縦席に腰を掛けた状態で後方を向き、湖面等の安全確認を行った際、後部座席にいた子供3人に遮られて船尾端付近の湖面を見通すことができなかつたため、遊泳者がプロペラ翼に足を掛けて本船に乗り込もうとしていることに気付かず、主機を後進にかけたところ、遊泳者が負傷したことにより発生したものと考えられる。</p>
参考	<p>今後の同種事故等の再発防止に役立つ事項として、次のことが考えられる。</p> <ul style="list-style-type: none"> ・ 周囲に遊泳者等がいる可能性がある状況下で機関を使用する場合、プロペラ付近の安全を確認すること。
