船舶事故調査報告書

船種船名 旅客船 あおぼと

事故種類 乗揚

発生日時 平成26年5月6日 11時48分ごろ

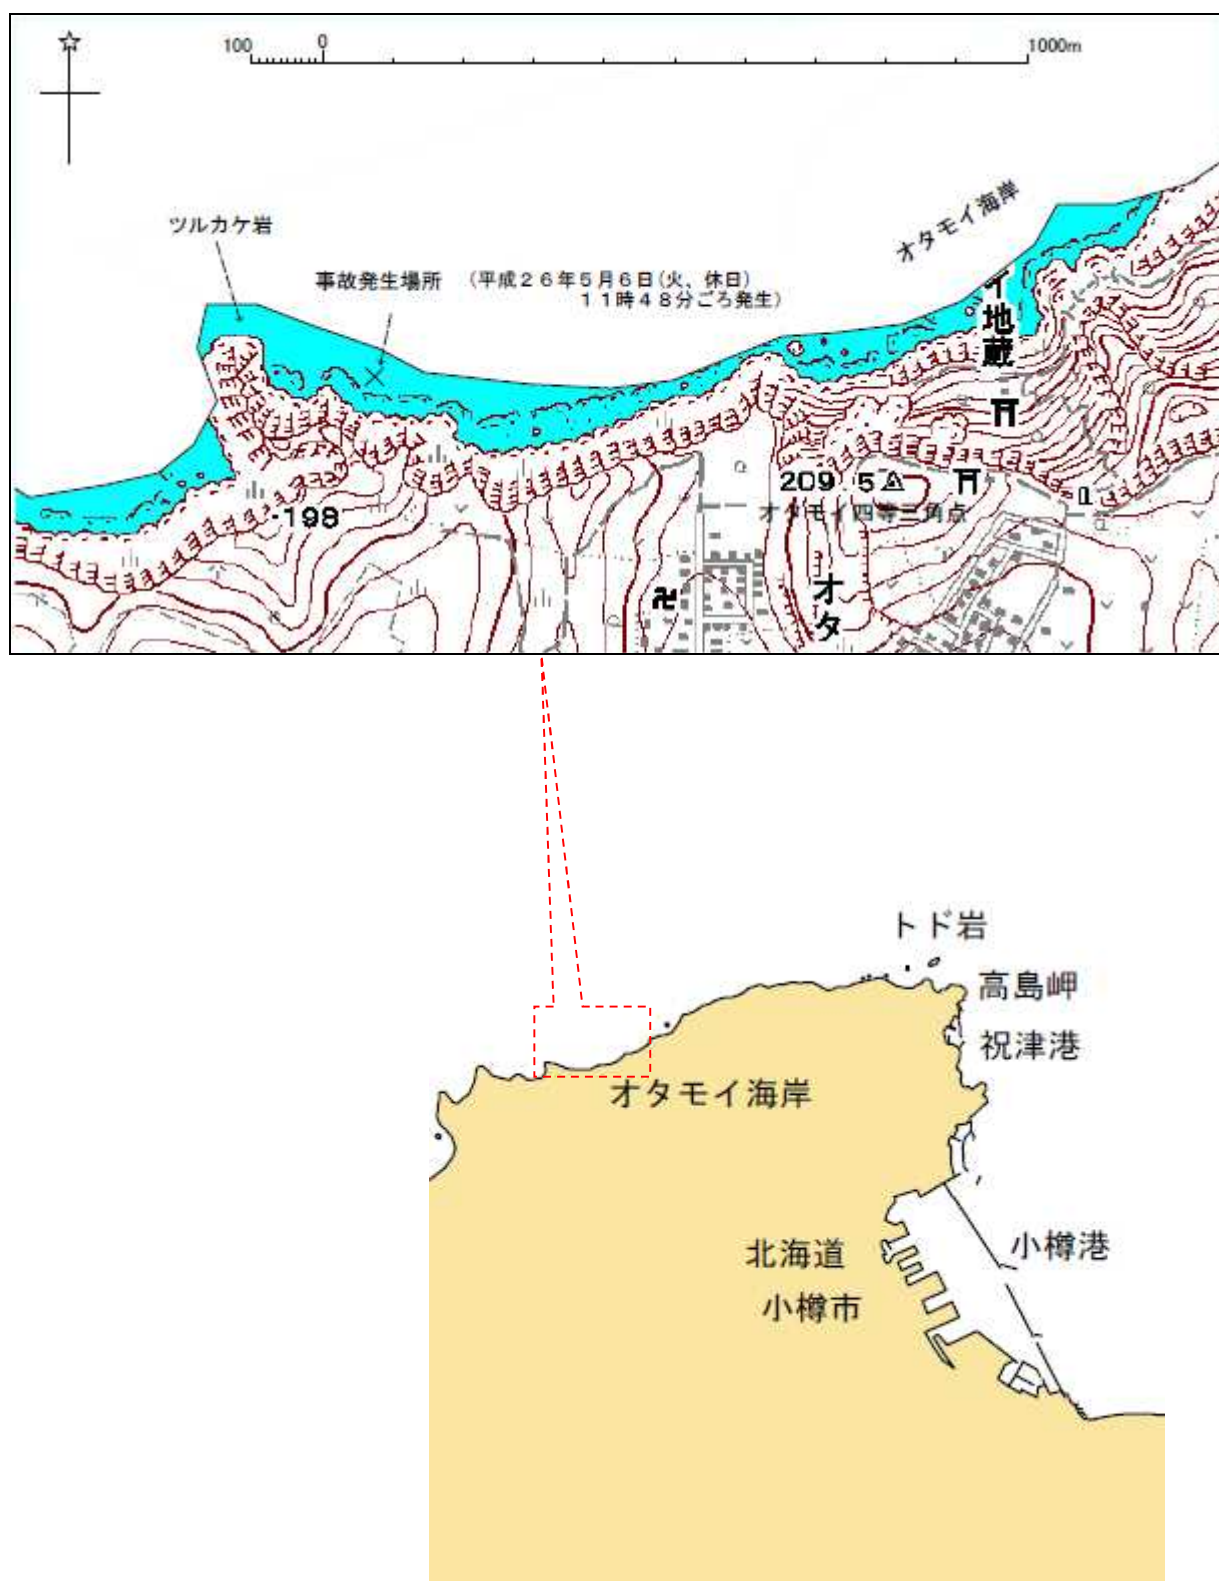
付図1 事故発生経過概略図

本船は、ツルカケ岩の手前約300mの場所付近に至り、速力を約6～8knとし、徐々に減速した。甲板員Aは、GPS航跡では、同岩を船首目標にして沖に設置された定置網の標識が右舷船首方約20mになった場所で写真撮影ポイントに向けて左転を開始していたが、船首方に迫るツルカケ岩に圧迫感を感じたので、同岩を船首の右舷側に見る態勢で航行し、早めに左舵を取って機関を中立とし、約2～3knの前進惰力で左転を開始した。

甲板員Aは、本船船尾とツルカケ岩との接近状況に注意を向けながら、11時47分ごろ、本船が、ほぼ反転した場所で、旅客に写真撮影の時間を与えるため、機関を後進にし、行きあしを止め、機関を中立とした。

甲板員Aは、旅客が写真撮影を終えたことから、小樽港に向けて航行を再開することとし、機関を前進にかけ、11時48分ごろ、本船が船首を東北東方に向け、約5knの速力となったとき、船底に衝撃を感じるとともに船体が停止したことを知った。

本事故の発生日時は、平成26年5月6日11時48分ごろで、発生場所は、オタモイ四等三角点（以下「オタモイ三角点」という。）から281°（真方位、以下同じ。）750m付近であった。

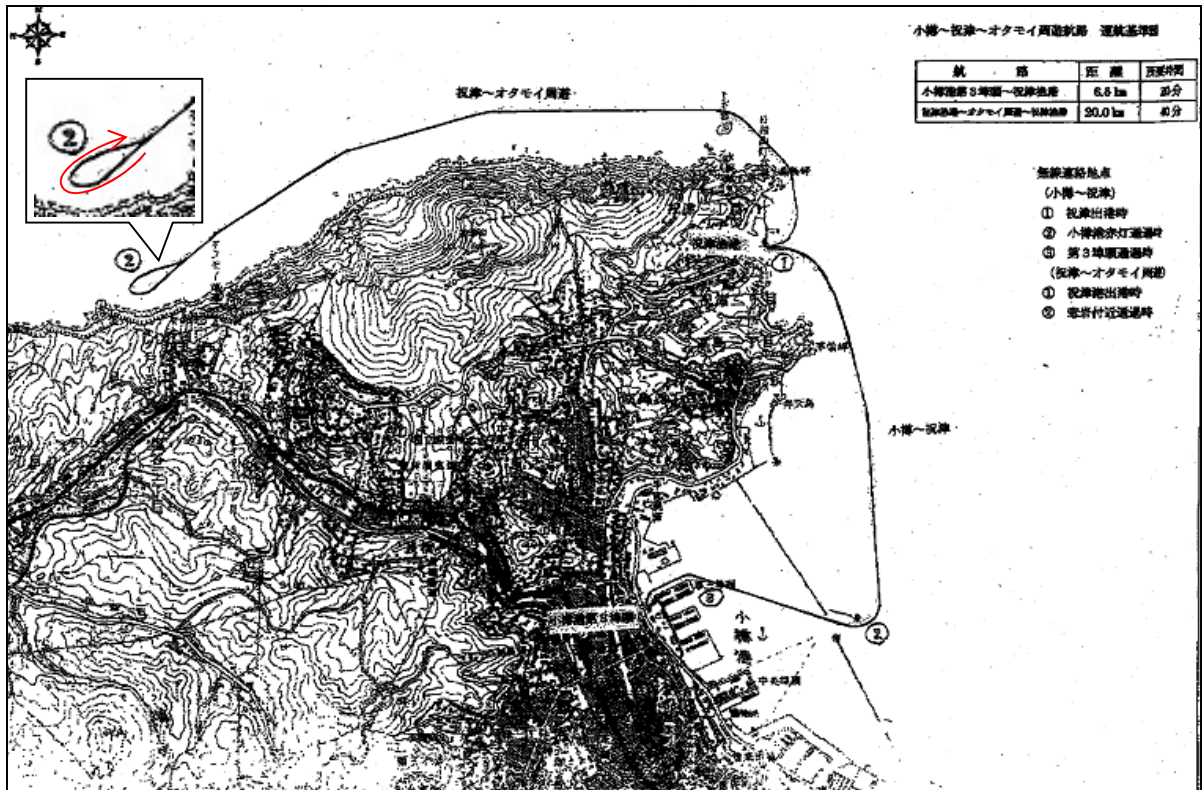
付図3 運航基準図

また、運航基準には、運航基準図等、基準経路及び速力基準等について次のように記載されており、航行経路が定められていたが、本事故時、旧使用船当時のまま使用船舶の変更に伴う速力基準等の改正がなされていなかったほか、ツルカケ岩付近における航行経路の主なポイントが記載されていなかった。

- (1) オタモイ基準経路は、ツルカケ岩の東方約220mの場所で、沖側に右回頭することになっていたが、同岩付近に存在する浅瀬、岩礁等の航行の障害となるものの位置などを明記していなかったものと考えられる。
- (2) 本件船長は、オタモイ基準経路を見たことがなく、旧使用船の船長職をとる際、前任の船長から口頭で引き継いだ経路で運航していたので、オタモイ基準経路よりも約200mツルカケ岩側に接近していた上に、オタモイ海岸

- ① 安全方針とその具体的な施策実現のため安全重点項目を定めた。
- ② 月1回のA社代表者主催の安全会議を開催する。
- ③ 本件安統管と運航管理者の兼務態勢を解消し、新たに貨物船航海士として運航実務経験がある者を運航管理者に配置した。
- ④ 安全管理規程の変更を行い運航基準図に緯度・経度・経路・変針点・岩礁等の航行の障害となるものなどを明記した。そして安全管理規程を本船に備え付けたほか、本来運航する経路をGPSプロッターに入力し、ツルカケ岩付近の反転ポイントでは、陸側に接近することがないように右回頭する正規の方法によることとした。
- ⑤ 外部講師等による研修を実施した。
- ⑥ 船長が自ら操船を行うことを確認した。

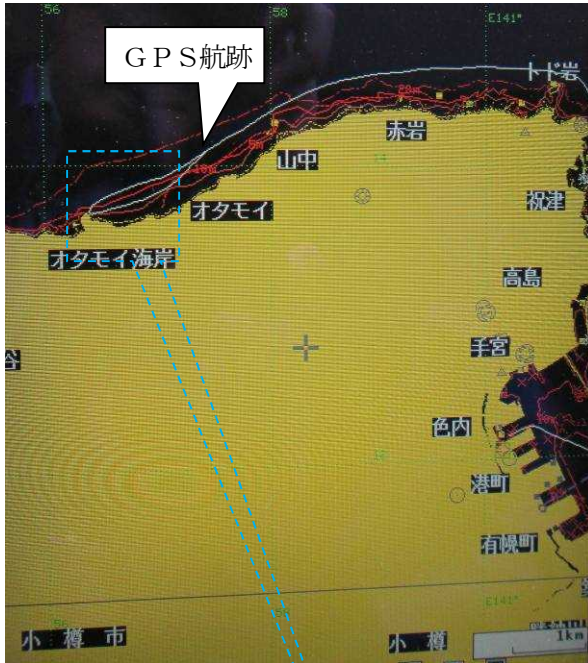
写真1 GPS航跡の状況

- ① オタモイ基準経路では、ツルカケ岩付近の回頭場所は同岩の東方約220mの地点であり、回頭方向は沖側に右回頭することになっている。
- ② 本件船長は、甲板員Aを指導するための参考用として、自身が過去に操船した際のGPS航跡を用いていた。
- ③ GPS航跡は、オタモイ基準経路と比較して、ツルカケ岩付近での回頭場所が約200m同岩側に寄っており、回頭の方向がオタモイ海岸側に左回頭していた。
- ④ 本件船長は、GPS航跡と重なって紛らわしくなることから、本事故時の航跡をGPSプロッターに記録していなかった。
- ⑤ 本船は、本事故時、GPS航跡よりもオタモイ海岸寄りで左回頭をしていた。

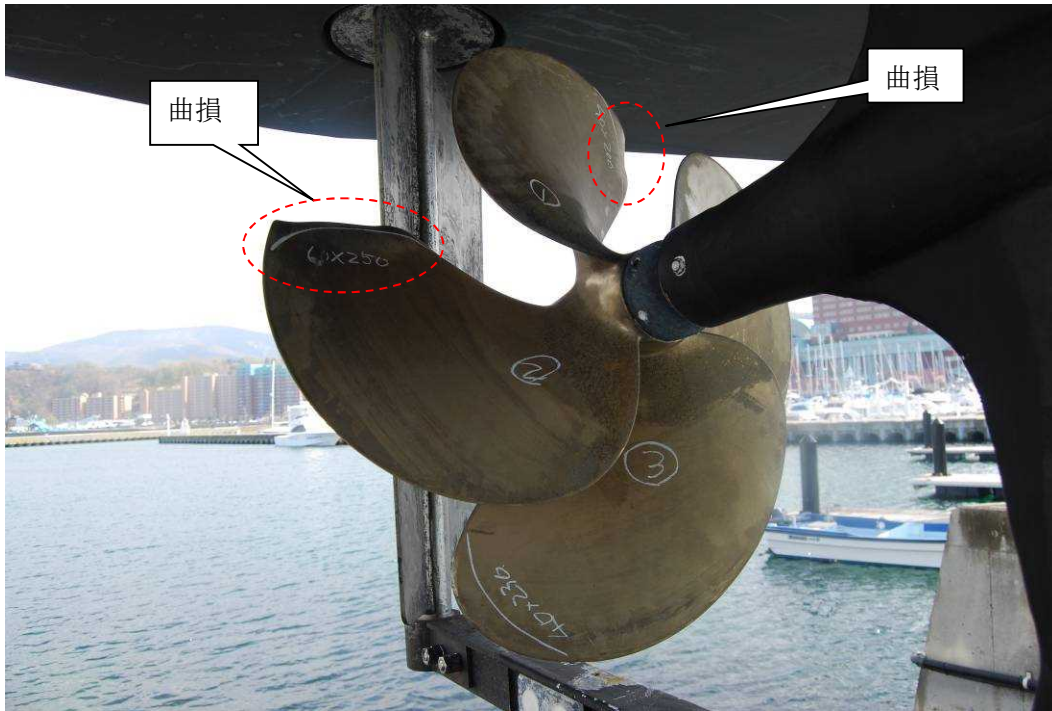
写真7 プロペラの損傷状況

本船は、プロペラに曲損、シューピース部にFRPの剝離及び同部骨材の曲損を生じた。

2.3から、本船のプロペラに曲損、シューピース部にFRPの剥離及び同部骨材に曲損を生じたものと考えられる。

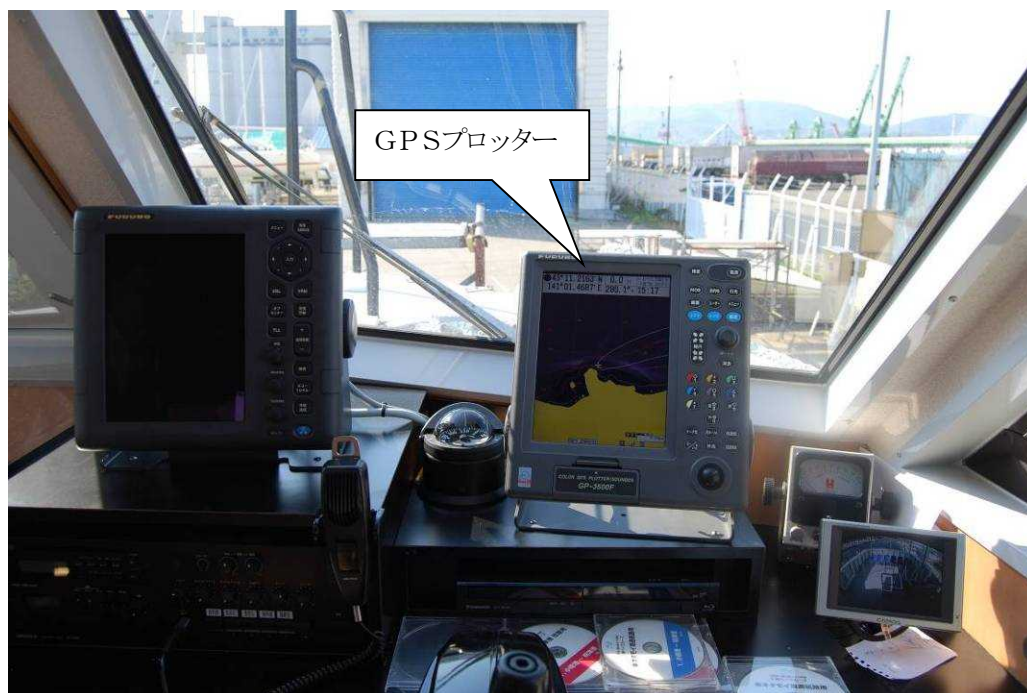
写真9 操縦席からの前方見通し状況

- ① 本船は、バウスラストを装備した1機1軸の平甲板型の旅客船で、上甲板上には船首側から操舵室、客室、トイレ及び後部甲板が設けられ、上甲板下が倉庫、機関室及び操舵機室となっていた。
- ② 本船の操舵席からの前方見通し状況は、障害となる構造物はなく、良好であった。
- ③ 本船は、レーダー及び測深機能を兼ね備えたGPSプロッターを装備していた。
