船舶事故調査報告書

平成27年2月12日
 運輸安全委員会（海事専門部会）議決
 委員 庄司邦昭（部会長）
 委員 小須田 敏
 委員 根本美奈

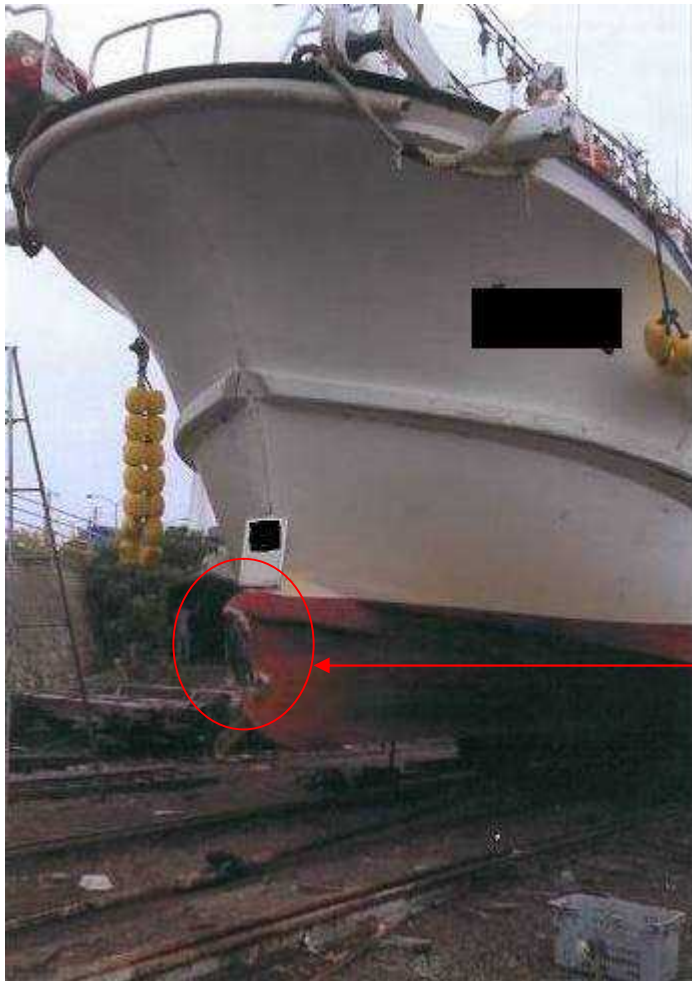
写真1 A船の損傷状況

損傷箇所

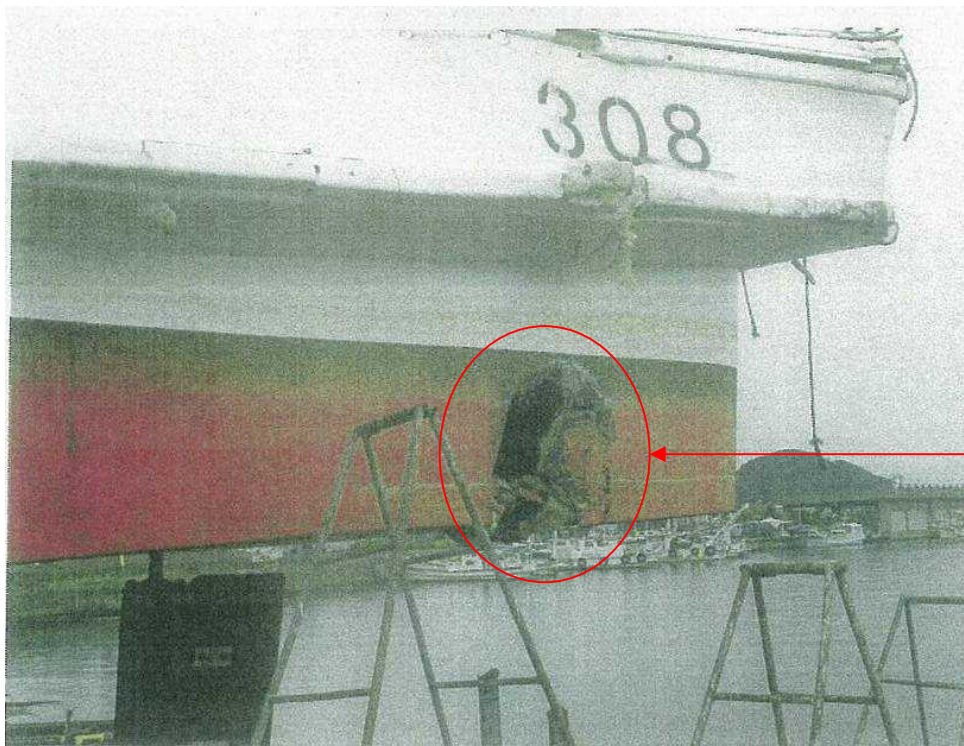
写真2 B船の損傷状況

損傷箇所
