## 船舶事故調査報告書

事故種類	衝突（防波堤）
発生日時	平成26年2月16日（日） 08時27分ごろ
発生場所	広島県広島港第1区 広島県広島市所在の宇品灯台から真方位058°440m付近 （概位 北緯34°20.5′ 東経132°28.0′）
事故調査の経過	平成26年2月18日、本事故の調査を担当する主管調査官（広島事務所）ほか1人の地方事故調査官を指名した。 原因関係者から意見聴取を行った。
<b>事実情報</b> 船種船名、総トン数 船舶番号、船舶所有者等 L×B×D、船質 機関、出力、進水等	旅客船 <sup>こんびら</sup> 金比羅丸、19トン 281-24969山口、個人所有 11.89m (Lr) × 4.46m × 1.65m、FRP ディーゼル機関2基、648kW（合計）、平成元年1月
乗組員等に関する情報	船長 男性 63歳 一級小型船舶操縦士・特殊小型船舶操縦士・特定 免許登録日 昭和49年10月28日 免許証交付日 平成24年12月4日 （平成30年3月24日まで有効）
死傷者等	なし
損傷	本船 右舷船首部外板に亀裂及び同部ハンドレールの脱落 防波堤 なし
事故の経過	<p>本船は、船長が1人で乗り組み、旅客32人及び添乗員4人を乗せ、船首約0.6m、船尾約1.0mの喫水をもって、平成26年2月16日08時24分ごろ、‘広島港元宇品浮棧橋’（以下「本件棧橋」という。）を出発して広島県廿日市市巖島港へ向かった。</p> <p>船長は、操舵席に腰を掛けて操船に当たり、本件棧橋を離れたのち、後進しながら左回頭して船首を元宇品南防波堤と元宇品中防波堤間の水路の中央に向け、機関を前進にかけて南東進中、添乗員から‘船内放送用のマイクのスイッチ’（以下「本件スイッチ」という。）が入っていないことを告げられ、操舵席の右方下部にあった本件スイッチを入れようとして、左手を舵輪に添えたまま右方に体をひねり、前方が見えない体勢で本件スイッチを操作した。</p> <p>本船は、左手が添えられていた舵輪が右に回って右転を始め、右前</p>

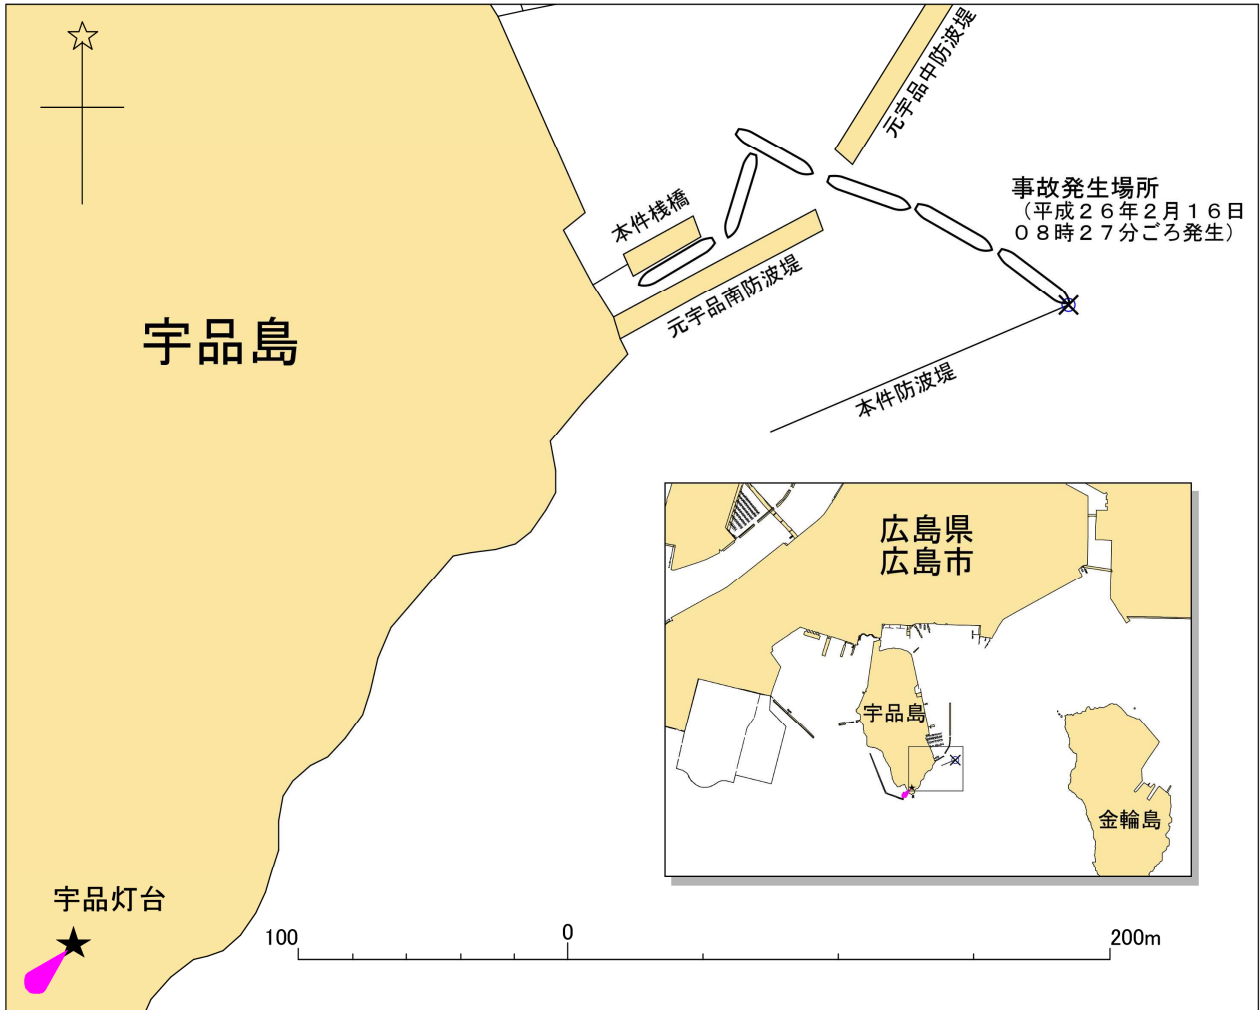
付図1 事故発生経過概略図

<p>方にある‘元宇品4号防波堤’（以下「本件防波堤」という。）に向首したが、船長がそのことに気付かず、08時27分ごろ、本船の右舷船首部が本件防波堤の東端の角に衝突し、擦過した。</p> <p>船長は、衝撃を感じて衝突に気付き、直ちに機関を停止して点検を行ったが、負傷者はなく、浸水などもなかったことから航行を続けることとし、08時50分ごろ、厳島港へ到着した。</p> <p>（付図1 事故発生経過概略図 参照）</p>
気象・海象	<p>気象：天気 晴れ、風向 北北東、風力 3、視界 良好</p> <p>海象：潮汐 上げ潮の中央期、潮高 約228cm</p>
その他の事項	<p>本船は、本件棧橋の南側に、右舷着けで着棧していた。</p> <p>船長は、本事故以前、本船で約10回本件棧橋へ着棧したことがあり、本件棧橋付近の状況を把握していた。</p> <p>本件スイッチは、操舵席右方の壁に設置された配電盤の下に4つ並べられている遮断器の最後端のもので、操舵席に腰を掛けたまま操作が可能であった。</p> <p>船長は、事故後、舵輪が右に回っていることに気付いた。</p>
<b>分析</b> 乗組員等の関与 船体・機関等の関与 気象・海象等の関与 判明した事項の解析	<p>あり</p> <p>なし</p> <p>なし</p> <p>本船は、広島港宇品島沖の本件防波堤東端付近に向けて南東進中、船長が、左手を舵輪に添えたまま右方に体をひねり、本件スイッチを操作した際、無意識のうちに右舵を取ったことから、本件防波堤東端に向けて航行し、本件防波堤に衝突したものと考えられる。</p>
<b>原因</b>	<p>本事故は、本船が、広島港宇品島沖の本件防波堤東端付近に向けて南東進中、船長が、左手を舵輪に添えたまま右方に体をひねり、本件スイッチを操作した際、無意識のうちに右舵を取ったため、本件防波堤東端に向けて航行し、本件防波堤に衝突したことにより発生したものと考えられる。</p>
<b>参考</b>	<p>今後の同種事故等の再発防止に役立つ事項として、次のことが考えられる。</p> <ul style="list-style-type: none"> <li>・単独で操船を行う場合、船内機器の操作等は、広い海域に出てから周囲の安全を確認した上で行うことが望ましい。</li> </ul>
