## 船舶事故調査報告書

平成27年2月12日  
 運輸安全委員会（海事専門部会）議決  
 委員 庄司邦昭（部会長）  
 委員 小須田 敏  
 委員 根本美奈

事故種類	乗揚
発生日時	平成26年7月13日 15時02分ごろ
発生場所	岡山県倉敷市水島港 倉敷市所在の水島信号所から真方位005° 830m付近 (概位 北緯34° 29.2′ 東経133° 45.6′)
事故調査の経過	平成26年7月14日、本事故の調査を担当する主管調査官（広島事務所）ほか1人の地方事故調査官を指名した。 原因関係者から意見聴取を行った。
事実情報 船種船名、総トン数 船舶番号、船舶所有者等 L×B×D、船質 機関、出力、進水等	貨物船 <sup>にっとく</sup> 日徳丸、497トン 140573、朝日海運株式会社、日和海運有限公司（船舶借入人） 76.23m×12.00m×7.01m、鋼 ディーゼル機関、1,471kW、平成19年5月30日
乗組員等に関する情報	船長 男性 60歳 四級海技士（航海） 免許年月日 昭和64年1月5日 免状交付年月日 平成25年5月28日 免状有効期間満了日 平成31年1月4日
死傷者等	なし
損傷	球状船首部に破口を伴う凹損
事故の経過	本船は、船長ほか4人が乗り組み、コークス約1,501.51tを積載し、‘水島港日鉦液化ガス東側の掘り下げた水路’（以下「本件水路」という。）を約7.0ノット（kn）の速力（対地速力、以下同じ。）で西側護岸寄りに南進中、船首が左舷方に向いたので、約10°の右舵を取ったが、船首方位が元に戻らず、その後、右舵一杯としたものの、そのまま左転を続け、平成26年7月13日15時02分ごろ西側護岸付近に乗り揚げた。 本船は、高潮時に自力離礁し、応急修理を行った後、荷揚げ地で荷揚げを行い、その後、造船所で修理された。 (付図1 事故発生経過概略図 参照)
気象・海象	気象：天気 曇り、風向 南西、風力 1、視界 良好 海象：海上 平穏、潮汐 下げ潮の中央期、潮高 127cm
その他の事項	本件水路は、西側が可航水域、東側が浅所となっており、また、同

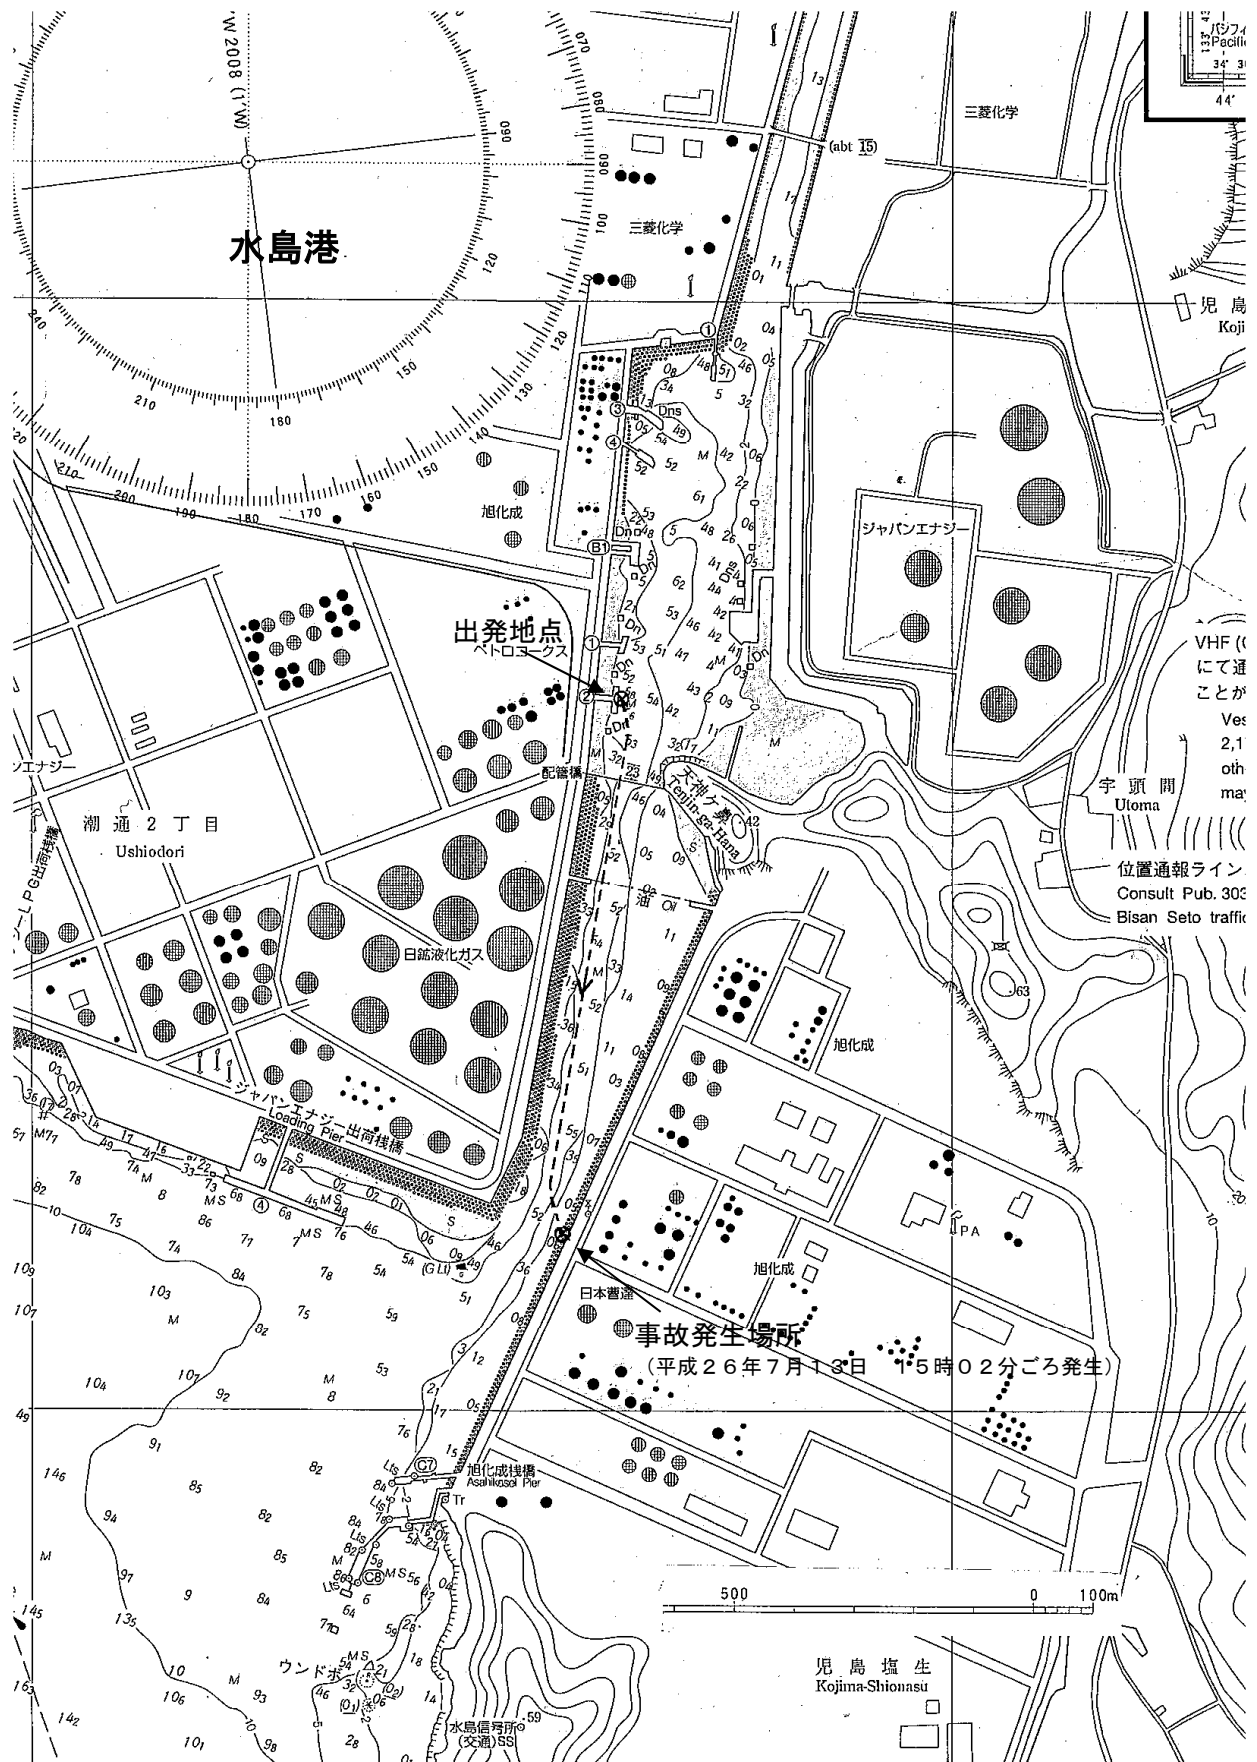
付図1 事故発生経過概略図

<p>可航水域の水深は、西側が浅く、東側が深くなっていた。</p> <p>本件水路の中央部付近における水深は、本事故当時、約6.8mであり、本件水路の中央から西側護岸までの距離は約60mであった。</p> <p>船長は、日頃、本件水路を約5.0knの速力で中央寄りを航行していたが、本事故時、港内航路への入出航信号が15時05分が変わる予定であったので約7.0knの速力で航行し、また、いつもより西側護岸寄りを通行していた。</p> <p>本船は、操舵装置に不具合又は故障はなかった。</p> <p>本船の喫水は、本事故発生時、船首が約3.42m、船尾が約4.58mであった。</p> <p>「操船通論」（神戸商船大学名誉教授本田啓之輔著、平成20年株式会社成山堂発行）によれば、狭水路における保針について、次のように記載されている。</p> <p>3.3.6 狭水路における保針 航走中に生じる船体周りの水圧分布は、浅水のほか狭い水路幅にも影響され、思わぬ回頭モーメントのため保針がむずかしくなる。(略) (3) 傾斜した海底を航走中の保針船幅方向に海底が傾斜している浅水域を航走するときには、側壁に沿って航走したときと同じ作用が働き、船首部は海底斜面から反発力を受けて深い方に押し出される。この回頭モーメントを抑え切れる反対方向の当て舵操作をすれぱうまく陸岸線に沿って保針できるが、失敗すると海岸に乗り上げることとなる。このような反発作用をバンク・クッション (bank cushion) といい、(略)</p> <p>船長は、船幅方向に海底が傾斜している浅水域を航走する際、船首部が海底斜面から反発力を受けて深い方に押し出されることを知らなかった。</p>
<p><b>分析</b></p> <p>乗組員等の関与</p> <p>船体・機関等の関与</p> <p>気象・海象等の関与</p> <p>判明した事項の解析</p>	<p>あり</p> <p>なし</p> <p>あり</p> <p>本船は、本件水路の水深の浅い西側護岸寄りを約7.0knの速力で南進中、船首が左舷方に向いて進航したことから、西側護岸付近に乗り揚げたものと考えられる。</p> <p>本船は、海底傾斜等から舵効を超える反発作用を受けたことから、船首が左舷方に向いた可能性があると考えられるが、その状況を明らかにすることはできなかった。</p>

<p><b>原因</b></p>	<p>本事故は、本船が、本件水路の水深の浅い西側護岸寄りを約7.0knの速力で南進中、船首が左舷方に向いて進航したため、西側護岸付近に乗り揚げたものと考えられる。</p>
<p><b>参考</b></p>	<p>今後の同種事故等の再発防止に役立つ事項として、次のことが考えられる。</p>

| | <ul style="list-style-type: none"><li>・水深の違いのある水路を航行する場合には、極力、水深の深い側を減速して通航すること。</li></ul> |
