船舶事故調査報告書

平成27年2月12日
 運輸安全委員会（海事専門部会）議決
 委員 庄 司 邦 昭（部会長）
 委員 小須田 敏
 委員 根 本 美 奈

事故種類	衝突（かき筏 ^{いかだ} ）
発生日時	平成26年9月20日（土） 22時35分ごろ
発生場所	広島県江田島市中田港北西方沖 江田島市所在の安芸中田港小方北防波堤灯台から真方位341°600m付近 （概位 北緯34°14.5′ 東経132°26.0′）
事故調査の経過	平成26年9月22日、本事故の調査を担当する主管調査官（広島事務所）ほか1人の地方事故調査官を指名した。 原因関係者から意見聴取を行った。
事実情報 船種船名、総トン数 船舶番号、船舶所有者等 L×B×D、船質 機関、出力、進水等	プレジャーボート 第二進兼丸、0.7トン 270-46754 広島、個人所有 6.08m (Lr) × 1.79m × 0.68m、FRP ガソリン機関、51.5kW、昭和63年7月
乗組員等に関する情報	船長 男性 56歳 一級小型船舶操縦士 免許登録日 平成19年3月2日 免許証交付日 平成23年3月24日 （平成29年3月1日まで有効）
死傷者等	なし
損傷	本船 船底部に擦過傷 かき筏 なし
事故の経過	<p>本船は、船長が1人で乗り組み、同乗者2人（大人）を乗せ、江田島市西能美島北岸での釣りを終え、船長が船尾甲板で椅子に腰を掛け、平成26年9月20日22時00分ごろ帰航のため出発した。</p> <p>船長は、同乗者1人に船首方の見張りの補助を頼み、中田港北西方沖のかき筏設置区域を右舷方に見て通過した後に右転して陸岸に寄せる予定で、手動操舵により約3ノットの速力で南東進した。</p> <p>本船は、かき筏設置区域の南東端を示したと思われる標識灯を右舷方に見て通過した後右転したところ、船首方の見張りの補助に当たっていた同乗者が止まるように声を発した直後、22時35分ごろ同区域内のかき筏に衝突し、同筏に乗り揚げた。</p> <p>船長は、負傷者がいないことを確認し、海上保安庁に事故の通報を</p>

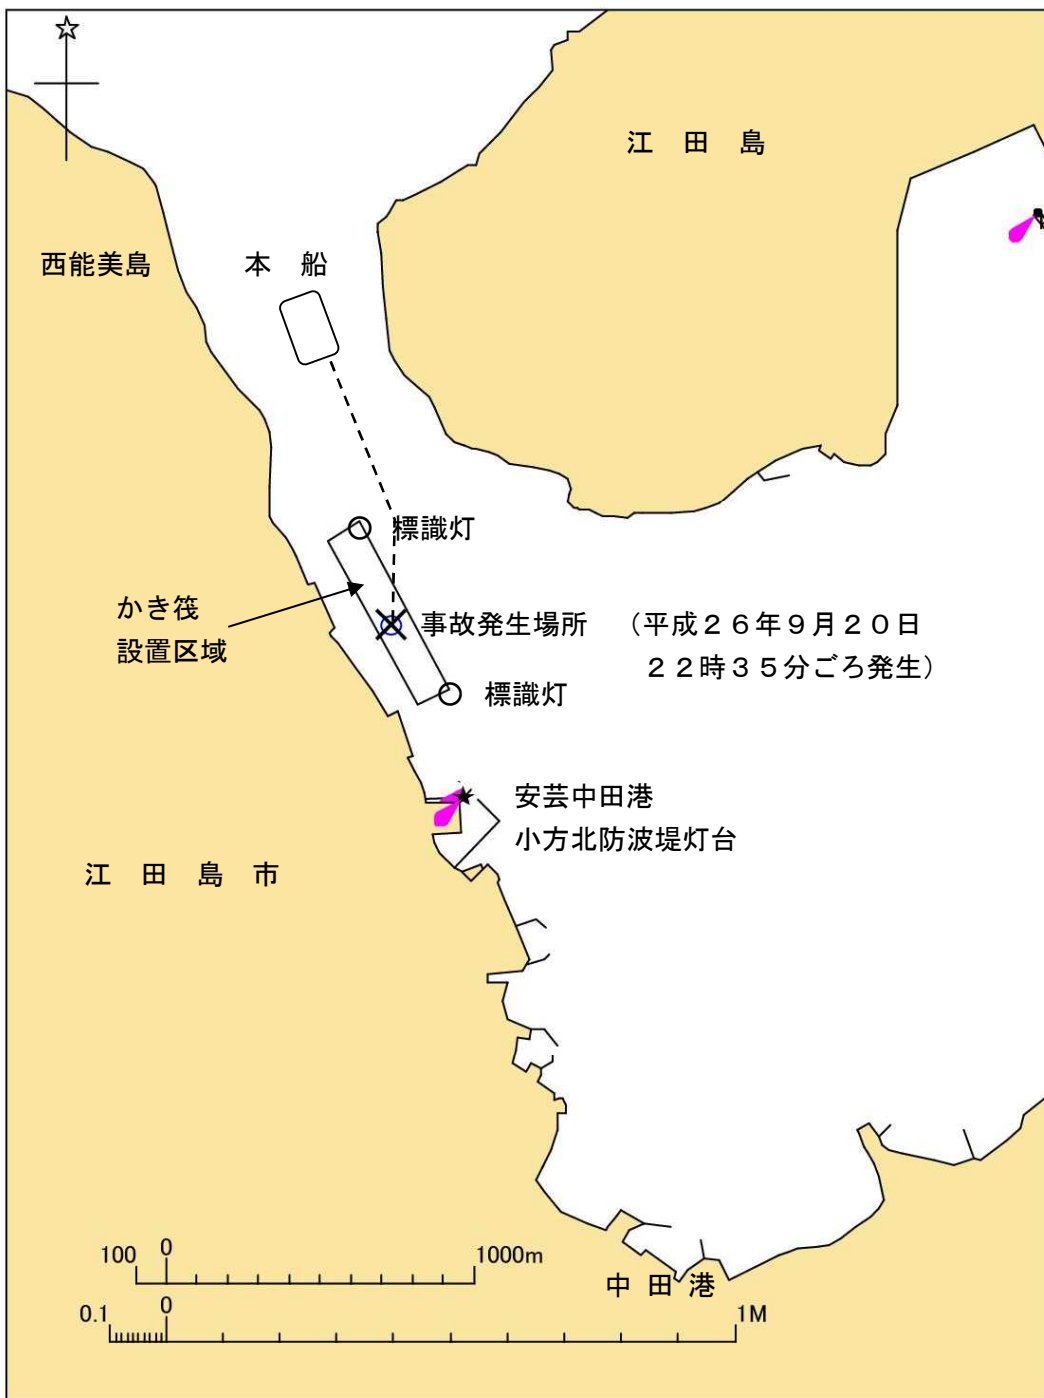
付図1 事故発生経過概略図

<p>行い、船長及び同乗者は救助に来た巡視艇に移乗した。</p> <p>本船は、翌日かき筏業者の船によって乗り揚げたかき筏から引き出され、自力で係留地に戻った。</p> <p>(付図1 事故発生経過概略図 参照)</p>
気象・海象	<p>気象：天気 曇り、風向 東北東、風力 2、視界 良好</p> <p>海象：潮汐 下げ潮の中央期</p>
その他の事項	<p>船長は、夜間の航行が初めてであった。</p> <p>本船には、レーダー及びGPSプロッターはなかった。</p> <p>同乗者は、船首部に1人が、右舷中央部に1人がいた。</p> <p>船長及び同乗者は、本事故当時、救命胴衣を着用していなかった。</p> <p>中田港北西方沖のかき筏設置区域を示す標識灯は、同区域の北東端及び南東端に設置されており、両標識灯の諸元は、次のとおりであった。</p> <p>灯色 黄色</p> <p>灯質 毎4秒に1閃光又は、毎3秒に1閃光</p> <p>光度 実効光度6cd以上</p> <p>光達距離 3km以上</p> <p>高さ 水面から灯火まで2.0m以上</p>
<p>分析</p> <p>乗組員等の関与</p> <p>船体・機関等の関与</p> <p>気象・海象等の関与</p> <p>判明した事項の解析</p>	<p>あり</p> <p>なし</p> <p>なし</p> <p>本船は、中田港北西方沖のかき筏設置区域付近を南東進中、船長が、かき筏設置区域の北東端に設置された標識灯を南東端の標識灯と思い込み、右転したことから、かき筏設置区域内に進入してかき筏に衝突したものと考えられる。</p> <p>船長は、夜間の航行が初めてで、本船にレーダー及びGPSプロッターがなかった上に、かき筏設置区域の北東端及び南東端に設置された両標識灯の諸元が同じであったことから、北東端の標識灯を南東端の標識灯と思い込んだものと考えられる。</p>
原因	<p>本事故は、夜間、本船が、中田港北西方沖のかき筏設置区域付近を南東進中、かき筏設置区域の北東端に設置された標識灯を南東端の標識灯と思い込み、右転したため、かき筏設置区域内に進入してかき筏に衝突したことにより発生したものと考えられる。</p>

参考	<p>今後の同種事故等の再発防止に役立つ事項として、次のことが考えられる。</p> <ul style="list-style-type: none"> ・かき筏から十分な距離を隔てて航行するとともに、航行中は適時に船位を確認すること。 ・救命胴衣を着用すること。
