船舶事故調査報告書

平成27年2月19日
 運輸安全委員会（海事専門部会）議決
 委員 庄 司 邦 昭（部会長）
 委員 小須田 敏
 委員 根 本 美 奈

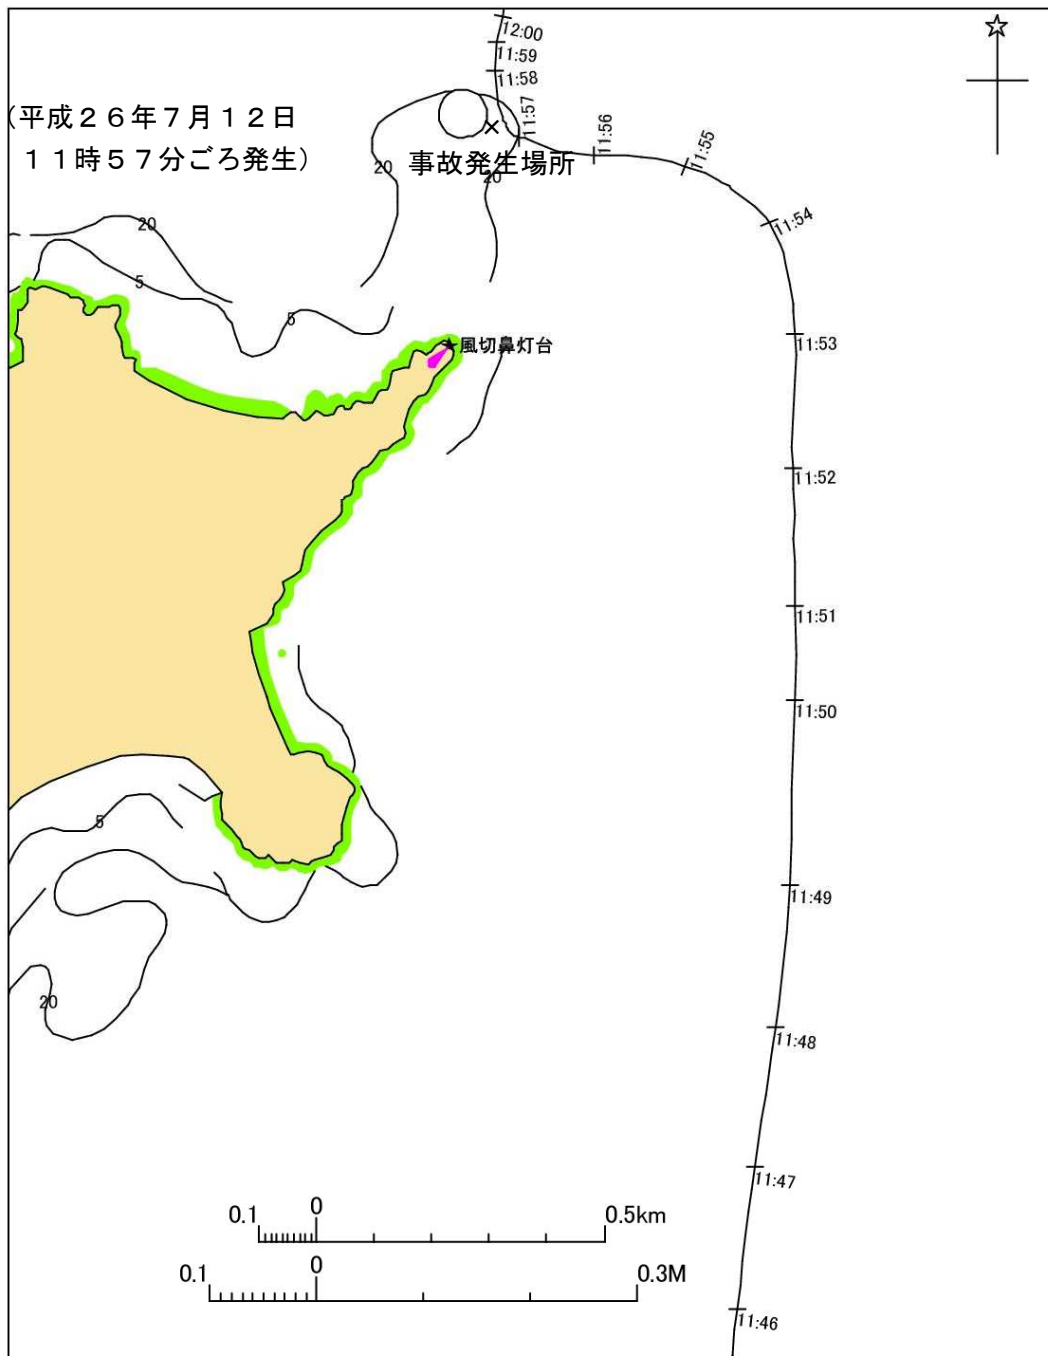
付図1 推定航行経路図1

事故種類	乗揚
発生日時	平成26年7月12日 11時57分ごろ
発生場所	愛媛県松山市怒和島北東岸沖 松山市所在の風切鼻灯台から真方位005° 350m付近 （概位 北緯33° 59.9′ 東経132° 34.0′）
事故調査の経過	平成26年7月14日、本事故の調査を担当する主管調査官（広島事務所）ほか1人の地方事故調査官を指名した。 原因関係者から意見聴取を行った。
事実情報 船種船名、総トン数 船舶番号、船舶所有者等 L×B×D、船質 機関、出力、進水等	貨物船 ^{リョウガ} RYOGA（パナマ共和国籍）、15,302トン 9487598（IMO番号）、GREATSAIL SHIPPING S.A. 158.15m×24.00m×13.80m、鋼 ディーゼル機関、5,180kW、2011年5月16日
乗組員等に関する情報	船長（フィリピン共和国籍） 男性 39歳 締約国資格受有者承認証 船長（パナマ共和国発給） 交付年月日 2013年9月5日 （2016年12月31日まで有効）
死傷者等	なし
損傷	船首船底に亀裂
事故の経過	<p>本船は、船長ほか19人（フィリピン共和国籍）が乗り組み、船長が操船指揮を執り、二等航海士、三等航海士及び甲板員を見張りに、操舵手を手動操舵にそれぞれ就け、怒和島東方沖を広島県大竹市大竹港に向けて北進した。</p> <p>船長は、平成26年7月12日11時45分ごろ、約8.1ノット（kn）の対地速力で北進中、見張りに当たっていた二等航海士から左舷船首方に潜水艦を認めたとの報告を受け、左舷船首方約2.5海里の怒和島北方沖に同艦を認めた。</p> <p>船長は、少し減速して潜水艦の動向を確認しようとしながら航行中、11時53分ごろ、潜水艦の動向を把握できなかったため、予定していた変針場所の手前であったが、操舵手に左舵15°を指示し、その舵角を維持して左転を続け、浮上航行中の潜水艦を右舷側に約100m離して通過後、右舵を取ろうとしたところ、11時57分ごろ、本船は、怒和島北東岸沖の浅所に乗り揚げて通過した。</p>
