船舶事故調査報告書

平成27年3月5日

運輸安全委員会（海事専門部会）議決

| 事故種類 | 乗組員負傷 |

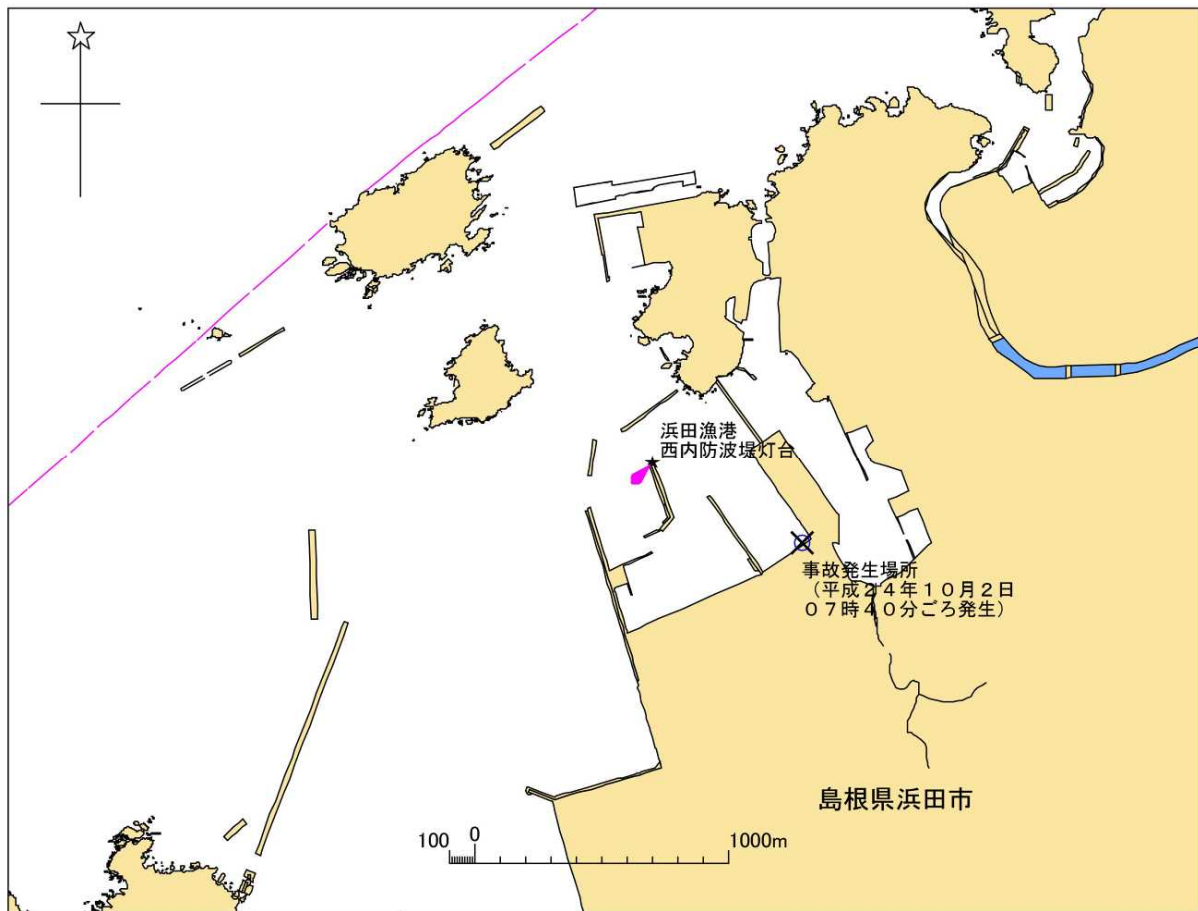
付図1 事故発生経過概略図

| 事故の経過 | 本船は、船長（以下「本件船長」という。）及び甲板員ほか1人が乗り組み、本件船長が操舵室で操船に当たり、浜田漁港4号岸壁に右舷着けの漁船（以下「A船」という。）の船首方の岸壁に右舷着けするため、機関を微速力前進にかけてA船の左舷方から接近し、左舵を取って左回頭を始めた。 甲板員は、船尾甲板で係留作業の準備中、平成24年10月2日07時40分ごろ本船の右舷船尾部の集魚灯支柱とA船の左舷船首部との間に挟まれた。 甲板員は、救急車で病院に搬送され、左腸骨、右肋骨骨折等と診断された。 (付図1 事故発生経過概略図、写真1 本船右舷船尾部 参照) |

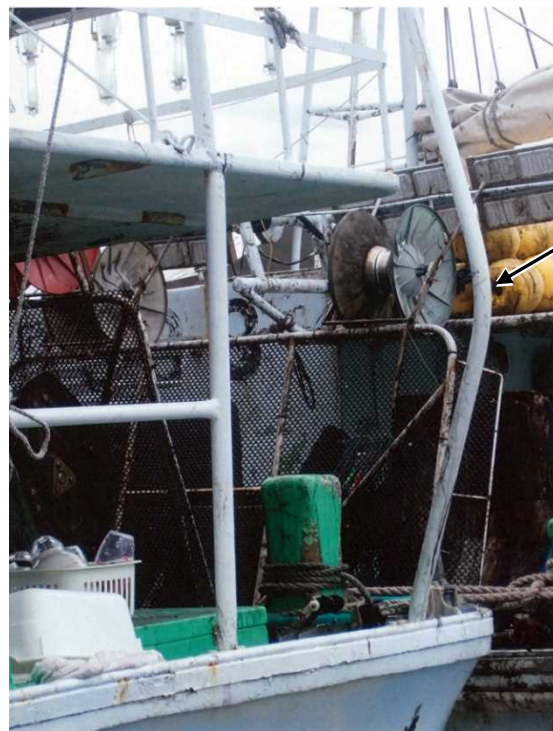
写真1 本船右舷船尾部

| 損傷 | 船尾部集魚灯支柱に曲損 |

| 分析 乗組員等の関与 船体・機関等の関与 気象・海象等の関与 判明した事項の解析 | <p>あり</p> <p>なし</p> <p>なし</p> <p>本船は、浜田漁港4号岸壁に着岸作業中、船尾甲板で係留作業の準備をしていた甲板員が、本船右舷船尾部の集魚灯支柱とA船の左舷船首部との間に挟まれたことから、負傷したものと考えられる。</p> <p>甲板員は、本船の船尾部がA船の船首部に接近した際、船尾部にある集魚灯支柱付近に立ち、A船の船首部を両手で押していたものと考えられるが、同人から情報が得られなかったため、負傷するに至る状況については明らかにすることはできなかった。</p> |
| 原因 | <p>本事故は、本船が、浜田漁港4号岸壁に着岸作業中、船尾甲板で係留作業の準備をしていた甲板員が、本船右舷船尾部の集魚灯支柱とA船の左舷船首部との間に挟まれたため、発生したものと考えられる。</p> |

集魚灯支柱

| 参考 | <p>今後の同種事故等の再発防止に役立つ事項として、次のことが考えられる。</p> <ul style="list-style-type: none"> ・着岸作業等に従事するときには、日頃から、想定される危険な事態に対し、安全な場所及び安全な作業方法を検討しておくこと。 |
