# 船舶事故調査報告書

平成27年3月5日  
 運輸安全委員会（海事専門部会）議決  
 委員 庄司邦昭（部会長）  
 委員 小須田 敏  
 委員 根本美奈

事故種類	作業員負傷
発生日時	平成25年6月14日 14時40分ごろ
発生場所	島根県浜田市唐鐘漁港 浜田市所在の唐鐘港南防波堤灯台から真方位087° 100m付近 （概位 北緯34° 56.4′ 東経132° 06.4′）
事故調査の経過	平成25年8月13日、本事故の調査を担当する主管調査官（広島事務所）ほか1人の地方事故調査官を指名した。 原因関係者から意見聴取を行った。
事実情報 船種船名、総トン数 船舶番号、船舶所有者等 L×B×D、船質 機関、出力、進水等	A 押船 第三十七室生丸、19トン 273-11248長崎、有限会社エス・エル・アストロ（船舶借入人 長崎海事工業株式会社） 16.15m×5.40m×1.95m、鋼 ディーゼル機関2基、1,206kW（合計）、平成13年12月 B クレーン付作業台船 竹山 なし、有限会社エス・エル・アストロ（賃借人 長崎海事工業株式会社） 62.00m×18.00m×5.10m、鋼 機関なし、平成13年9月（建造）
乗組員等に関する情報	A 船長A（作業責任者） 男性 42歳 一級小型船舶操縦士・特殊小型船舶操縦士・特定 免許登録日 平成11年1月27日 免許証交付日 平成21年1月26日 （平成26年1月26日まで有効） 作業員A 男性 68歳
死傷者等	重傷 1人（作業員A）
損傷	なし
事故の経過	A船は、船長Aが1人で乗り組み、唐鐘漁港において、作業員Aほか3人を乗せたB船の船尾凹部にA船の船首部を嵌合させ、B船の船尾両舷側にそれぞれ設置された2本のスパッド（作業台船を海底に据え付ける装置）を海底に降ろし、B船船首側前面海域の浚渫作業に従事していた。

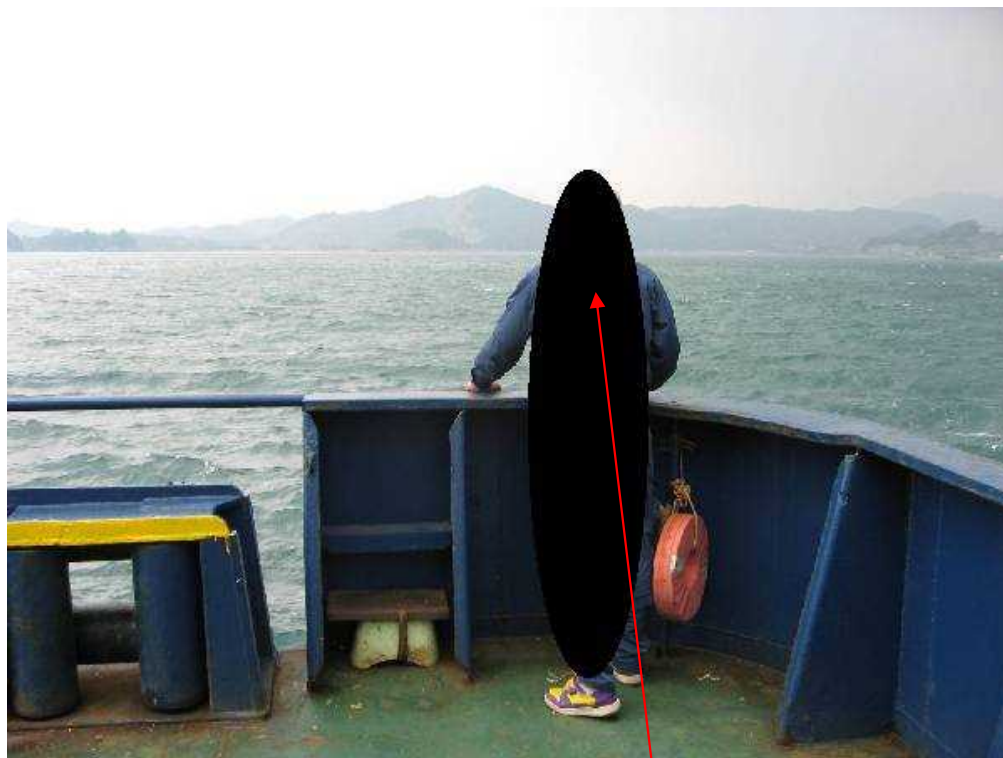
写真3 本事故発生直前の作業員Aの状況

作業員A（作業員Aのいた場所）（本事故時、作業台の上に立った状態であった。）

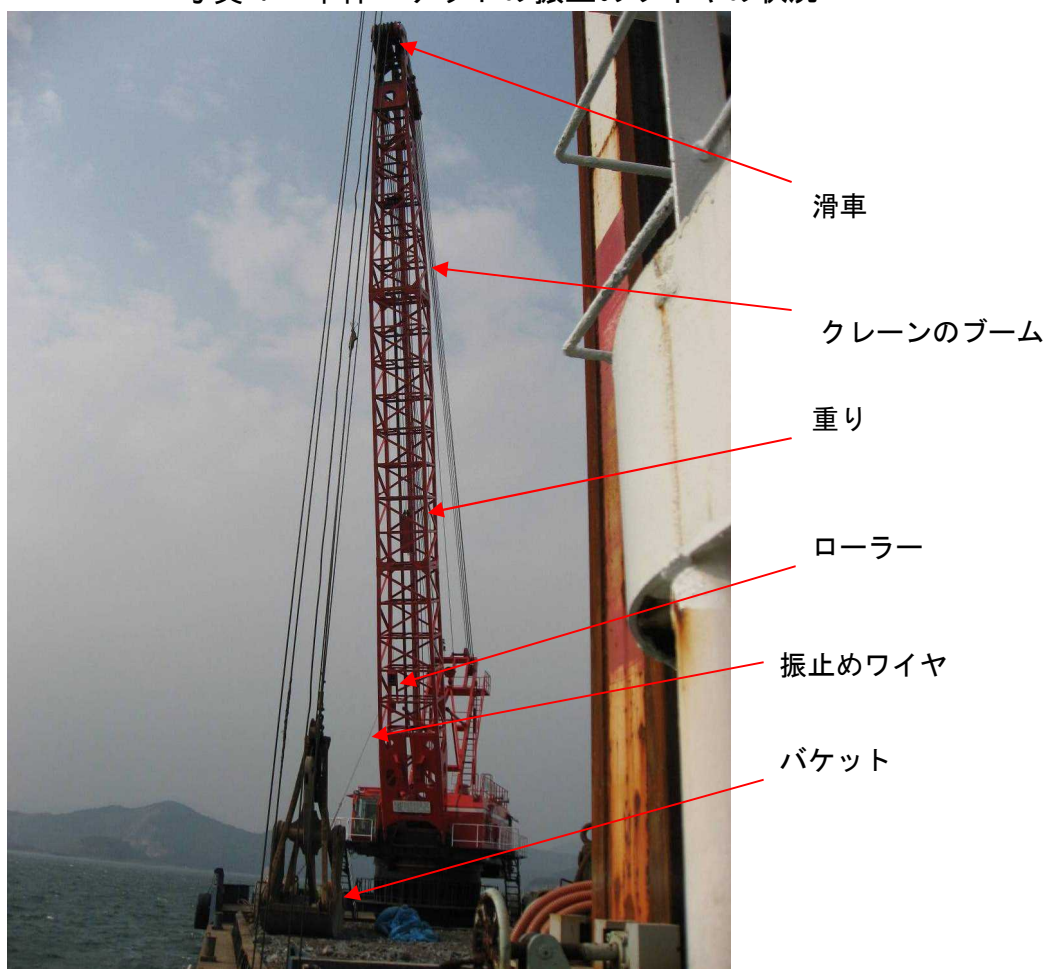
写真4 本件バケットの振止めワイヤの状況

<p>の作動範囲内に立ち入らないように注意しており、また、本事故発生直前、B船の右舷船首側にいた作業員Aを認めた際、同人に対して離れるようトランシーバーで指示していた。</p> <p>右舷船首側に置いていた作業台は、浚渫作業中、クレーンを止めて浚渫した箇所の測深をする際に使用していた。</p> <p>唐鐘漁港の浚渫は、平均水面高さより約-2mの深さまで行われた。</p> <p>(写真4 本件バケットの振止めワイヤの状況 参照)</p>
<p><b>分析</b></p> <p>乗組員等の関与</p> <p>船体・機関等の関与</p> <p>気象・海象等の関与</p> <p>判明した事項の解析</p>	<p>あり</p> <p>あり</p> <p>なし</p> <p>B船は、唐鐘漁港で浚渫作業中、スパッドとクレーンのバケットを使用して移動するためにクレーンのブームを右舷方に振った際、作業員Aがクレーンの作動範囲に立ち入っていたことから、バケットの振止めワイヤが、船首ブルワーク中央部に設置されたビットに引っ掛かった後、外れて跳ねて作業員Aに当たって負傷したものと考えられる。</p> <p>バケットの振止めワイヤは、クレーンのブームの仰角が小さかったことから、船首ブルワーク中央部に設置されたビットに引っ掛かった可能性があると考えられる。</p>
<p><b>原因</b></p>	<p>本事故は、B船が、唐鐘漁港で浚渫作業中、スパッドとクレーンのバケットを使用して移動するためにクレーンのブームを右舷方に振った際、作業員Aがクレーンの作動範囲に立ち入っていたため、バケットの振止めワイヤが、船首ブルワーク中央部に設置されたビットに引っ掛かった後、外れて跳ねて作業員Aに当たったことにより発生したものと考えられる。</p>
<p><b>参考</b></p>	<p>船長Aは、本事故後、船首ブルワーク中央部に設置されたビットを撤去し、また、クレーンのブームの仰角を大きくし、本件バケットの振止めワイヤが構造物等に引っ掛からないようにして浚渫作業を実施した。</p> <p>今後の同種事故等の再発防止に役立つ事項として、次のことが考えられる。</p> <ul style="list-style-type: none"> <li>・クレーンの作動範囲内に立ち入らせないこと。</li> <li>・クレーンのブームは、バケットの振止めワイヤが船体構造物等に引っ掛からないような仰角で操作すること。</li> </ul>
