船舶事故調査報告書

平成27年3月5日
 運輸安全委員会（海事専門部会）議決
 委員 庄司 邦昭（部会長）
 委員 小須田 敏
 委員 根本 美奈

事故種類	衝突
発生日時	平成25年12月19日 21時28分ごろ
発生場所	岡山県倉敷市大柄杓島南西方沖 <small>おおびしやく</small> 倉敷市所在の六口島灯標から真方位274° 3.62海里（M）付近 （概位 北緯34° 26.1′ 東経133° 41.3′）
事故調査の経過	平成25年12月20日、本事故の調査を担当する主管調査官（広島事務所）ほか1人の地方事故調査官を指名した。 原因関係者から意見聴取を行った。
事実情報 船種船名、総トン数 船舶番号、船舶所有者等 L×B×D、船質 機関、出力、進水等	A 貨物船 第五福吉丸、199トン 134774、個人所有 55.67m×9.50m×5.40m、鋼 ディーゼル機関、735kW、平成8年2月20日 B 押船 清丸、120トン 134724、岡本海運株式会社 30.25m×9.00m×5.79m、鋼 ディーゼル機関2基、2,942kW（合計）、平成6年11月 C はしけ JFE N1、約3,514トン <small>ジェーエフイー エヌ</small> なし、岡本海運株式会社 97.0m×27.0m×3.8m、鋼 機関なし、平成6年（建造年）
乗組員等に関する情報	A 船長A 男性 69歳 五級海技士（航海） 免許年月日 昭和41年11月25日 免状交付年月日 平成23年2月14日 免状有効期間満了日 平成28年4月10日 B 船長B 男性 66歳 四級海技士（航海） 免許年月日 昭和54年7月13日 免状交付年月日 平成22年3月3日 免状有効期間満了日 平成27年6月23日
死傷者等	なし

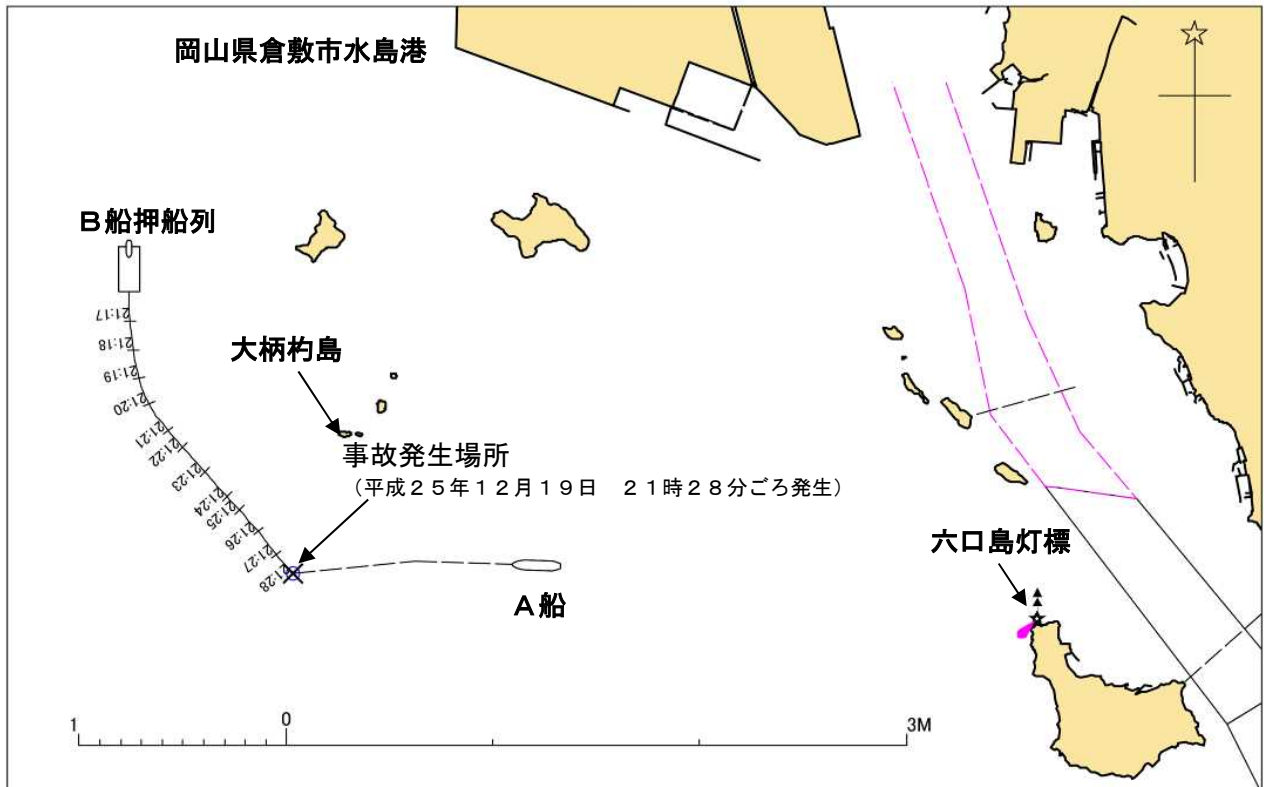
付図1 事故発生経過概略図

<p>損傷</p>	<p>A 右舷船首ベルマウス部から船体中央部にかけて破口及び亀裂を伴う擦過傷</p> <p>B なし</p> <p>C 船首中央部に破口、船首ブルワーク部に曲損、左舷船首フェアリーダーに破損</p>
<p>事故の経過</p>	<p>A 船は、船長Aほか2人が乗り組み、大柄杓島南方沖を約11.5ノット(kn)の速力(対地速力、以下同じ。)で自動操舵により西進中、単独で船橋当直に就いていた船長Aが、右舷船首約30°にC船の船尾にB船の船首を嵌合せ^{かんごう}せた押船列(以下「B船押船列」という。)が、探照灯を点滅させながら接近することを認めたが、A船の方がB船押船列よりも速力が早く、B船押船列の前路を通過できると思い、左舷方を向いて北航船の状況を見ながら継続して航行した。</p> <p>A 船は、船長Aが、ふと右舷方を向くと、B船押船列が右舷船首方約100mに見えたので、B船押船列と衝突すると思い、機関を中立運転としたが、間に合わず、大柄杓島南西方沖において、平成25年12月19日21時28分ごろ、その右舷船首部とC船船首部とが衝突した。</p> <p>B 船は、船長Bほか6人が乗り組み、B船押船列を構成し、船長Bが指揮し、次席二等航海士Bを操舵に就かせ、倉敷市下水島西方沖を、手動操舵により、約8.3knの速力で南南東進した。</p> <p>船長Bは、左舷船首60°3.5M付近にA船の右舷灯とマスト灯を初認した後、備讃瀬戸海上交通センターから西航船がいるので注意するように連絡を受けたので、その後、A船に対して注意を促すために探照灯を2回照射したものの、A船の動きに変化を認めなかった。</p> <p>B船押船列は、大柄杓島西方沖で南東方に変針した後、船長Bが、A船の動きが気になり、再度、A船に向けて探照灯を点滅照射したが、依然としてA船の動きに変化がなかったものの、A船がB船押船列を避けてくれるだろうと思い、針路及び速力を保持して航行していたところ、A船がB船押船列の左舷船首方約200mとなっても避航しなかったため、衝突の危険を感じ、自ら右舵一杯としたが、間に合わず、A船と衝突した。</p> <p>(付図1 事故発生経過概略図、付表1 B船のAIS記録(抜粋)参照)</p>

<p>かったので、B船押船列を認めた後、B船押船列に対する見張りを行わずに左舷方を見ていた。</p> <p>船長Aは、レーダーを6～12Mレンジで使用していたが、主にレーダー画像に重畳される電子海図を見て自船の位置を確認するのに用いていたので、B船押船列のレーダー映像を見ていなかった。</p> <p>船長Bは、夜間、他の通航船舶に対して注意喚起等を行う際、探照灯が一番効果があると思い、A船に対して汽笛による音響信号を行っていなかった。</p>
<p>分析</p> <p>乗組員等の関与 船体・機関等の関与 気象・海象等の関与 判明した事項の解析</p>	<p>A あり、B あり A なし、B なし A なし、B なし</p> <p>A船は、大柄杓島南西方沖を西進中、船長Aが、A船の方がB船押船列よりも速力が早く、B船押船列の前路を通過できると思い、左舷方を向いて北航船の状況を見ながら航行し、B船押船列に対する見張りを適切に行っていなかったことから、C船と衝突したものと考えられる。</p> <p>B船押船列は、大柄杓島南西方沖を南東進中、船長Bが、西航するA船に向けて探照灯を点滅照射した際、A船の動きに変化が認められなかったものの、A船がB船押船列を避けてくれるだろうと思い、針路及び速力を保持して航行したことから、A船と衝突したものと考えられる。</p>
<p>原因</p>	<p>本事故は、夜間、大柄杓島南西方沖において、A船が西進中、B船押船列が南東進中、船長Aが、A船の方がB船押船列よりも速力が早く、B船押船列の前路を通過できると思い、左舷方を向いて北航船の状況を見ながら航行し、B船押船列に対する見張りを適切に行わず、また、船長Bが、西航するA船に向けて探照灯を点滅照射した際、A船の動きに変化が認められなかったものの、A船がB船押船列を避けてくれるだろうと思い、針路及び速力を保持して航行したため、A船とC船とが衝突したことにより発生したものと考えられる。</p>
<p>参考</p>	<p>今後の同種事故等の再発防止に役立つ事項として、次のことが考えられる。</p> <ul style="list-style-type: none"> ・ 常時適切な見張りを行い、衝突するおそれのある場合には、航法に従って衝突を避けるための措置を講じること。
