# 船舶事故調査報告書

平成27年2月12日  
 運輸安全委員会（海事専門部会）議決  
 委員 庄司邦昭（部会長）  
 委員 小須田 敏  
 委員 根本美奈

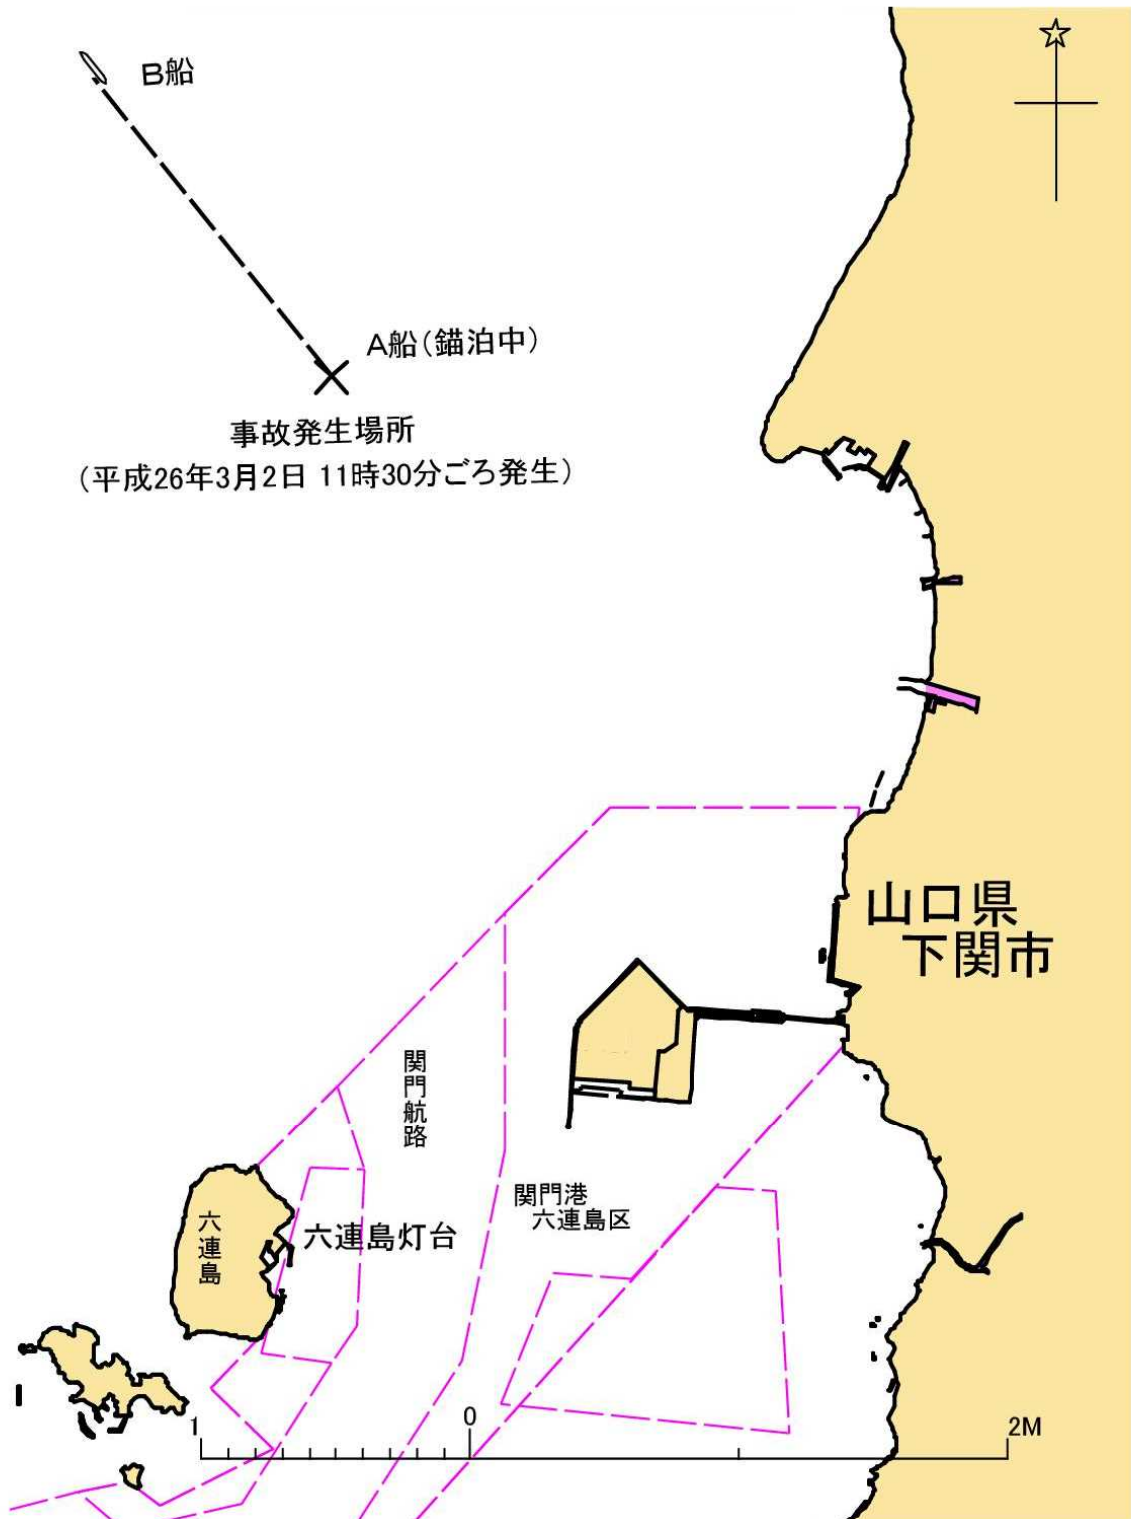
付図1 推定航行経路図

損傷	<p>A 左舷中央部外板に凹損、同部ハンドレールに曲損</p> <p>B 船首部を圧壊</p>
事故の経過	<p>A船は、船長A及び航海士Aほか15人（全員中華人民共和国籍）が乗り組み、石油コークス12,000tを積載して六連島灯台から真方位003°3.1M付近において、平成26年3月2日08時30分ごろ、左舷錨を投じて錨鎖7節を伸出し、船首に黒球を掲げて錨泊を始めた。</p> <p>航海士Aは、甲板手と共に錨泊船橋当直に就いていたところ、北方から南下し、接近して来るB船を認め、レーダー及び目視で注意していたが、避航の様子を見せないで接近するので、銅鑼を鳴らして注意喚起をしたものの、11時30分ごろA船の左舷中央外板とB船の船首とが衝突した。</p> <p>船長Aは、航海士Aから事故の報告を受けたので、事故の状況を調査して関門海峡海上交通センター及びポトラジオに通報した。</p> <p>A船は、荷揚げに支障がないと判断されたので、3日09時00分ごろ荷揚げバースに着岸した。</p> <p>B船は、船長Bほか2人（インドネシア共和国籍研修生）が乗り組み、六連島北方沖を南東進中、船長Bが、操舵室で立って操船し、僚船と無線交信していたとき、衝撃を感じ、B船とA船とが衝突したことを認めた。</p> <p>船長Bは、相手船の船名等を確認した後、本事故について、携帯電話で海上保安庁に通報した。</p> <p>B船は、船首に損傷があったが、浸水していなかったため、乗組員の休養のため、下関市下関漁港まで航行して着岸した。</p> <p>（付図1 推定航行経路図 参照）</p>
気象・海象	<p>気象：天気 晴れ、風向 北北西、風力 4</p> <p>海象：潮汐 高潮期</p>
その他の事項	<p>A船の汽笛は、機関室でのスチームのスタンバイが必要なので、吹鳴できなかった。</p> <p>船長Bは、視界が良かったので、レーダーを見ていなかった。</p>
分析	<p>乗組員等の関与 A なし B あり</p> <p>船体・機関等の関与 A なし B なし</p> <p>気象・海象等の関与 A なし B なし</p> <p>判明した事項の解析</p> <p>A船は、六連島北方沖で錨泊中、航海士Aが、接近するB船に対し、銅鑼を鳴らしたものの、B船と衝突したものと考えられる。</p> <p>B船は、六連島北方沖を南東進中、船長Bが、僚船と無線交信していたことから、A船に気付かず、A船と衝突したものと考えられる。</p>

原因	<p>本事故は、六連島北方沖において、A船が錨泊中、B船が南東進中、船長Bが、僚船と無線交信していたため、A船に気付かず、両船</p>

が衝突したことにより発生したものと考えられる。
<b>参考</b>	今後の同種事故等の再発防止に役立つ事項として、次のことが考えられる。 <ul style="list-style-type: none"><li>・ 航行中は、見張りを適切に行うこと。</li><li>・ レーダーは、適切なレンジで使用するようにし、衝突予防に活用すること。</li></ul>
