船舶事故調査報告書

事故種類	衝突
発生日時	平成26年3月26日 20時55分ごろ
発生場所	山口県宇部市宇部港南東方沖 宇部市所在の本山灯標から真方位107° 6.5海里（M）付近 （概位 北緯33° 51.0′ 東経131° 22.4′）
事故調査の経過	平成26年4月11日、本事故の調査を担当する主管調査官（門司事務所）ほか1人の地方事故調査官を指名した。 原因関係者から意見聴取を行った。
事実情報 船種船名、総トン数 船舶番号、船舶所有者等 L×B×D、船質 機関、出力、進水等	A ケミカルタンカー ^{むつわ} 六和丸、342トン 135042、有限会社六甲船舶 52.83m×9.00m×4.10m、鋼 ディーゼル機関、735kW、平成7年10月 B 貨物船 ^{きょうわ} 共和丸、199トン 134590、有限会社仲矢海運 58.30m×9.60m×5.46m、鋼 ディーゼル機関、735kW、平成8年3月12日
乗組員等に関する情報	A 船長A 男性 58歳 四級海技士（航海） 免許年月日 昭和63年4月8日 免状交付年月日 平成26年2月19日 免状有効期間満了日 平成31年2月18日 B 船長B 男性 69歳 五級海技士（航海） 免許年月日 昭和49年10月18日 免状交付年月日 平成21年9月2日 免状有効期間満了日 平成27年7月18日
死傷者等	なし
損傷	A 左舷後部外板に破口、左舷ボート甲板に凹損 B 船首外板に擦過傷、船首ハンドレールに曲損
事故の経過	A船は、船長Aほか3人が乗り組み、船長Aが単独で当直に当たり、手動操舵で宇部港南東方沖を周防灘航路第1～第6号灯浮標で示される推薦航路（以下「周防灘推薦航路」という。）の北側をこれに

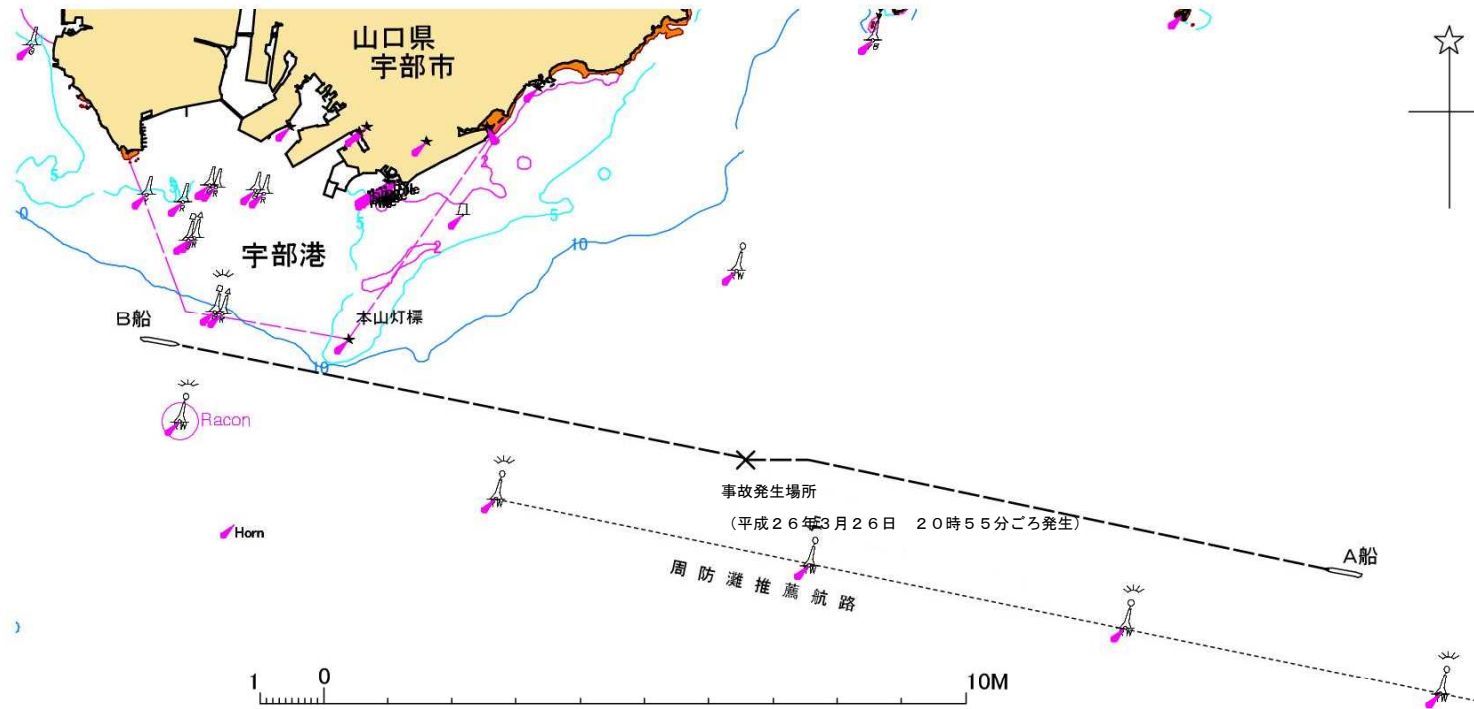
付図1 推定航行経路図

<p>沿って西進していた。</p> <p>船長Aは、約282°（真方位、以下同じ。）の針路及び約10.5ノット（kn）の速力（対地速力、以下同じ。）とし、レーダー及びGPSプロッターを作動させ、他船の視認状況から視程約1Mであることを認めながら航行していた。</p> <p>船長Aは、レーダーで船首方約5～6Mのところ接近してくるB船の映像を認めたのち、B船を右に見て避けるつもりで、左舵をとって針路を約270°とし、前方に相手船が見えてきてから避航しようと思い、目視による見張りをしながら、航行を続けた。</p> <p>船長Aは、船首やや左から現れたB船の灯火を約500mの距離で認めたが、何もすることができずに、平成26年3月26日20時55分ごろ、本山灯標から107°6.5M付近において、A船の左舷後部とB船の左舷船首とが衝突した。</p> <p>B船は、船長B、一等航海士B及び甲板員Bほか1人が乗り組み、船長Bが、単独で当直に当たり、自動操舵で周防灘推薦航路の北側をこれに沿って東進していた。</p> <p>船長Bは、約100°の針路及び約11knの速力とし、レーダー及びGPSプロッターを作動させ、視界が制限されて視程約500～600mであったので、一等航海士B及び甲板員Bを昇橋させて見張りに当て、航行していた。</p> <p>船長Bは、レーダーで船首やや左方のところに接近してくるA船の映像を認め、動静を確認したところ僅かに左舷側が変わっていくように思ったので、レーダーから離れて海図台のところで、自船の船位を確認し始めた。</p> <p>船長Bは、操舵室の前方に戻ると、船首方にA船の灯火が間近に見えたので、機関を全速力後進としたが、B船とA船が衝突した。</p> <p>A船及びB船は、衝突場所付近で錨泊して待機し、巡視船乗組員の事情聴取を受けた。</p> <p>（付図1 推定航行経路図 参照）</p>
<p>気象・海象</p>	<p>気象：天気 霧、風向 南西、風力 1、視程 約500～600m 海象：潮汐 下げ潮の末期</p>
<p>その他の事項</p>	<p>A船は、廃硫酸360m³を積載し、喫水が船首約2.1m、船尾約3.8mであった。</p> <p>船長Aは、周防灘に入った当初は、視程は1Mであると確認していたが、衝突時には視程が約500～600mとなっていた。</p> <p>B船は、空船で、喫水が船首約0.8m、船尾約2.7mであった。</p> <p>A船及びB船は、視界制限の状況下、航海灯を点灯していたが、減速せず、霧中信号を吹鳴していなかった。</p>
