船舶事故調査報告書

平成27年2月12日
 運輸安全委員会（海事専門部会）議決
 委員 庄司邦昭（部会長）
 委員 小須田 敏
 委員 根本美奈

事故種類	衝突
発生日時	平成26年5月31日 12時17分ごろ
発生場所	大分県大分市大分港乙津泊地 大分港乙津西防波堤灯台から真方位103°260m付近 （概位 北緯33°16.6′ 東経131°39.7′）
事故調査の経過	平成26年6月3日、本事故の調査を担当する主管調査官（門司事務所）ほか1人の地方事故調査官を指名した。 原因関係者から意見聴取を行った。
事実情報 船種船名、総トン数 船舶番号、船舶所有者等 L×B×D、船質 機関、出力、進水等	A 貨物船 成秀丸、699トン 133860、協同商船株式会社 81.215m×12.600m×7.500m、鋼 ディーゼル機関、1,618kW、平成5年3月 B ケミカルタンカー 扇國丸、498トン 132497、センコー株式会社、芝興マリン有限会社 64.76m×10.00m×4.50m、鋼 ディーゼル機関、1,029kW、平成3年3月25日
乗組員等に関する情報	A 船長A 男性 64歳 一級海技士（航海） 免許年月日 平成2年8月9日 免状交付年月日 平成22年3月16日 免状有効期間満了日 平成27年8月8日 B 船長B 男性 65歳 四級海技士（航海） 免許年月日 昭和61年10月3日 免状交付年月日 平成23年7月15日 免状有効期間満了日 平成28年10月2日
死傷者等	なし
損傷	A 船橋左舷外板に破口、左舷ハンドレールに曲損、ハッチカバー巻取り装置に破口等 B 左舷船首部外板に破口を伴う曲損等
事故の経過	A船は、船長Aほか6人が乗り組み、平成26年5月31日12時04分ごろ大分港乙津泊地の西側にある製鉄工場の岸壁を離れた。

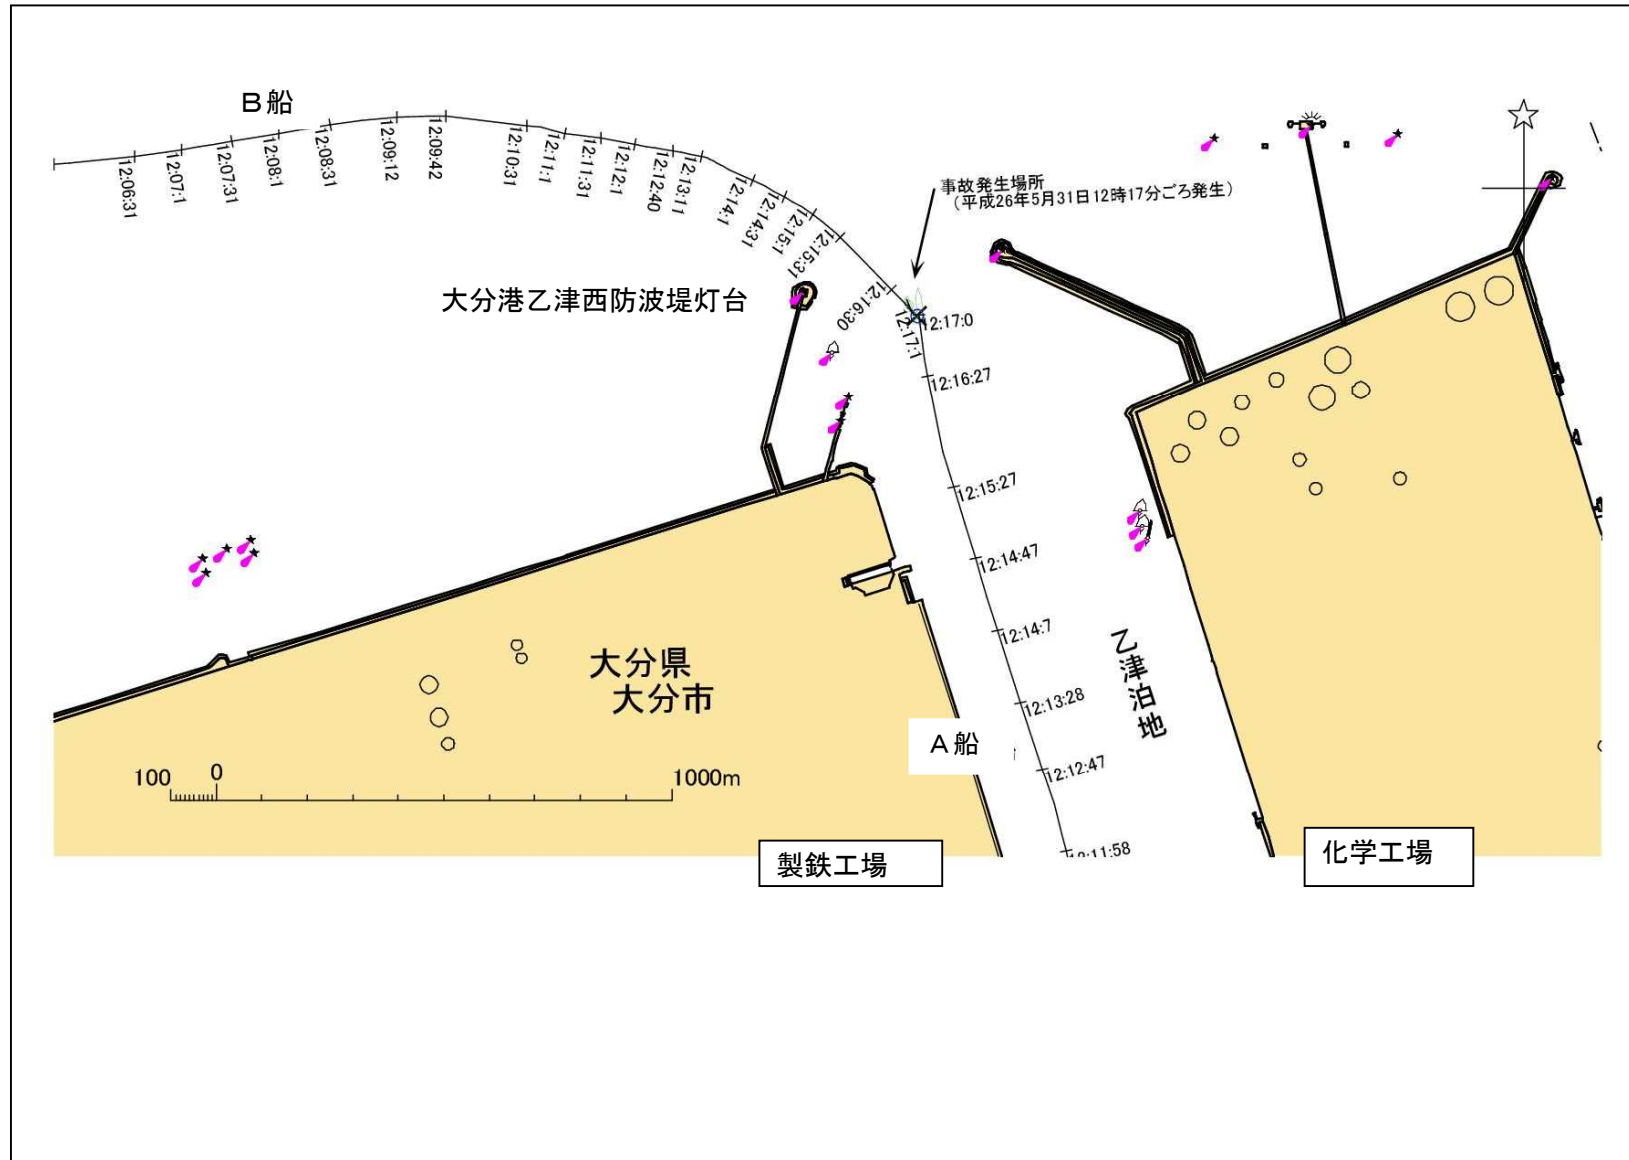
付図1 航行経路図

<p>船長Aは、操船指揮とともに手動操舵に当たり、機関員Aを機関の操作に、一等機関士Aを見張りに就かせて乙津泊地を北進した。</p> <p>船長Aは、乙津泊地内での視程は1,700m前後確保されていたものの、乙津泊地の防波堤の入口付近は霧模様であるように思ったので、航海灯を点灯し、徐々に増速して約8ノット(kn)の速力(対地速力、以下同じ。)として航行を続けた。</p> <p>船長Aは、防波堤の入口に接近するにつれて次第に霧で視界が制限される状況の下、操舵機の左舷側にあるレーダーにより、北西方沖から防波堤の入口付近に接近するB船の映像を確認したので、霧中信号として手動で長音1回の汽笛を繰り返し吹鳴した。</p> <p>船長Aは、入航船が出航船を避航するものと思い、北進を続けていたところ、左舷船首約100mのところB船を認め、キック効果で避航しようと左舵一杯とした。</p> <p>A船は、12時17分ごろ大分港乙津西防波堤灯台から真方位103°260m付近で、その左舷船橋部付近とB船の左舷船首部とが衝突した。</p> <p>B船は、船長Bほか4人が乗り組み、11時35分ごろ空船で大分港住吉ふ頭を離れ、視界が制限される状況の下、乙津泊地の東側にある化学工場の岸壁に向かった。</p> <p>船長Bは、操舵室で単独の手動操舵に当たり、入港部署として船首配置に一等航海士B及び二等航海士Bを就け、船尾配置に就く予定の機関長B及び一等機関士Bを船橋横の上甲板で見張りに就かせ、約5knの速力で東進した。</p> <p>船長Bは、操舵機左舷側にあるレーダーを0.25海里(M)レンジ、後方にオフセンターして前方が0.5M見えるように設定して使用し、乙津泊地の防波堤の入口に接近したとき、大分港乙津西防波堤灯台の視認距離で視程を判断するつもりで、針路を南東に向けて航行を続けた。</p> <p>船長Bは、船首配置の一等航海士Bの前方から汽笛が聞こえるとの報告を受けたものの、目視してから避航動作を行っても間に合うと思い、大分港乙津西防波堤を右に見て防波堤の入口を通過し、減速して南東進中、船首方約100mのところA船を目視した。</p> <p>B船は、12時17分ごろ、同じ針路及び速力でA船と衝突した。 (付図1 航行経路図、付表1 A船のAIS記録(抜粋)、付表2 B船のAIS記録(抜粋) 参照)</p>

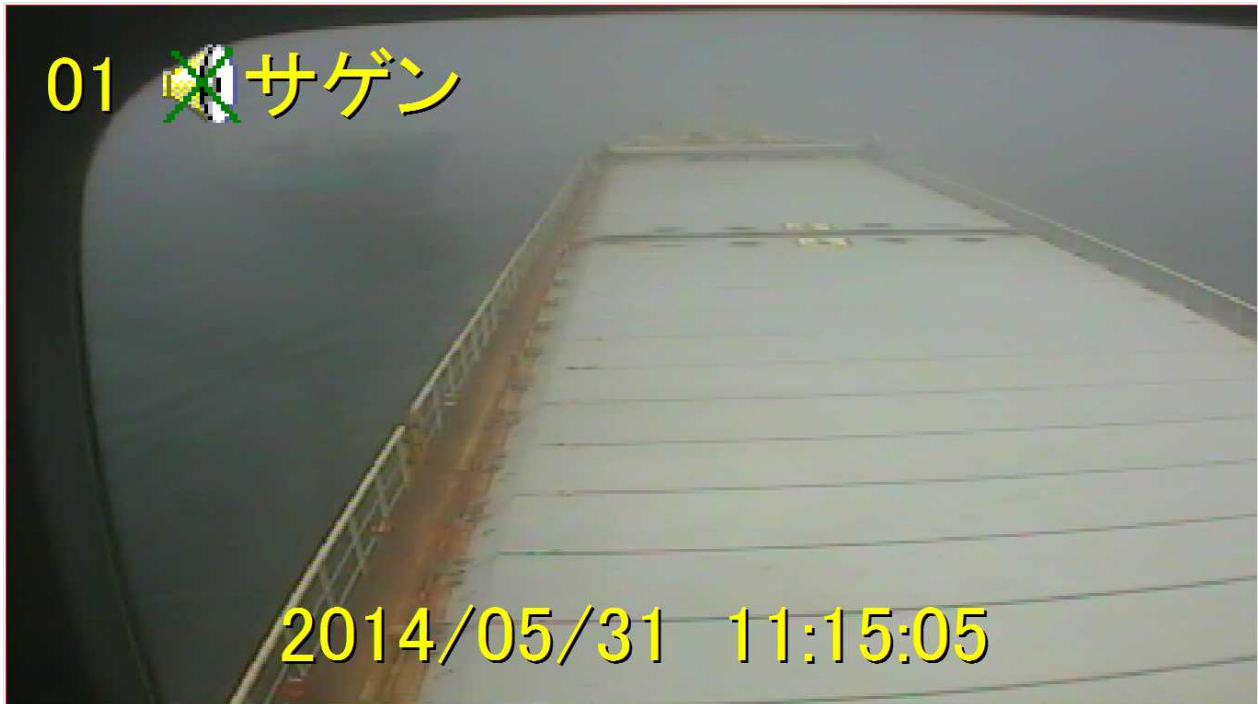
写真1 A船映像記録装置でのB船の出現

(注：時刻は1時間2分遅れ)

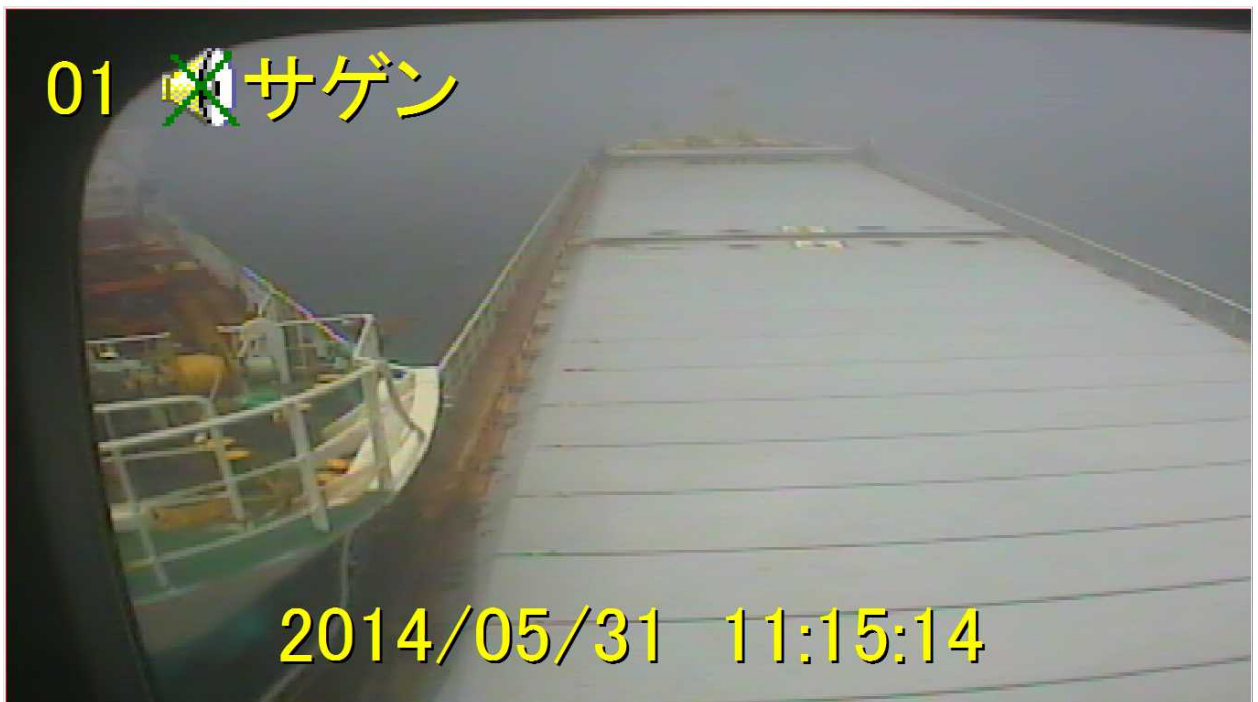
写真2 A船映像記録装置での衝突の瞬間

(注：時刻は1時間2分遅れ)
