# 船舶事故調査報告書

平成27年2月12日  
 運輸安全委員会（海事専門部会）議決  
 委員 庄司邦昭（部会長）  
 委員 小須田 敏  
 委員 根本美奈

事故種類	衝突（棧橋）
発生日時	平成26年6月18日 04時23分ごろ
発生場所	関門港六連島区の六連島六連油槽所棧橋 山口県下関市所在の六連島東防波堤灯台から真方位191°300m付近 （概位 北緯33°58.3′ 東経130°52.1′）
事故調査の経過	平成26年6月19日、本事故の調査を担当する主管調査官（門司事務所）ほか1人の地方事故調査官を指名した。 原因関係者から意見聴取を行った。
事実情報 船種船名、総トン数 船舶番号、船舶所有者等 L×B×D、船質 機関、出力、進水等	貨物船 <sup>グロリアスアース</sup> GLORIOUS EARTH（パナマ共和国籍）、16,088トン 9652375（IMO番号）、TRIO HAPPINESS. S.A.（パナマ共和国） 157.03m×27.00m×13.50m、鋼 ディーゼル機関、5,000kW、2012年
乗組員等に関する情報	本件船長（フィリピン共和国籍） 男性 42歳 締約国資格受有者承認証 船長（パナマ共和国発給） 交付年月日 2010年4月20日 （2015年2月16日まで有効） 水先人 男性 73歳 関門水先区1級水先人水先免状 免許年月日 平成10年1月7日 免状交付年月日 平成25年11月28日 有効期間満了日 平成29年1月6日
死傷者等	なし
損傷	本船 左舷船首船側外板に亀裂を伴う擦過傷 棧橋 ケーソンの欠損並びに通路、油配管及び水配管に曲損等
事故の経過	本船は、本件船長ほか18人が乗り組み、ロシア連邦ナホトカ港で石炭25,100tを満載し、船首約9.6m、船尾約10.0mの喫水で、広島県福山市福山港に向けて航行中、平成26年6月18日03時55分ごろ六連島北方沖で水先人が乗船し、本件船長が操船の指揮を執り、水先人が水先を行い、関門航路西口に向けて南進した。 本件船長は、操舵室の前部左舷側に立ち、操舵手を手動操舵に及び一等航海士をレーダー見張りにそれぞれ就け、前部中央部にあるレピ

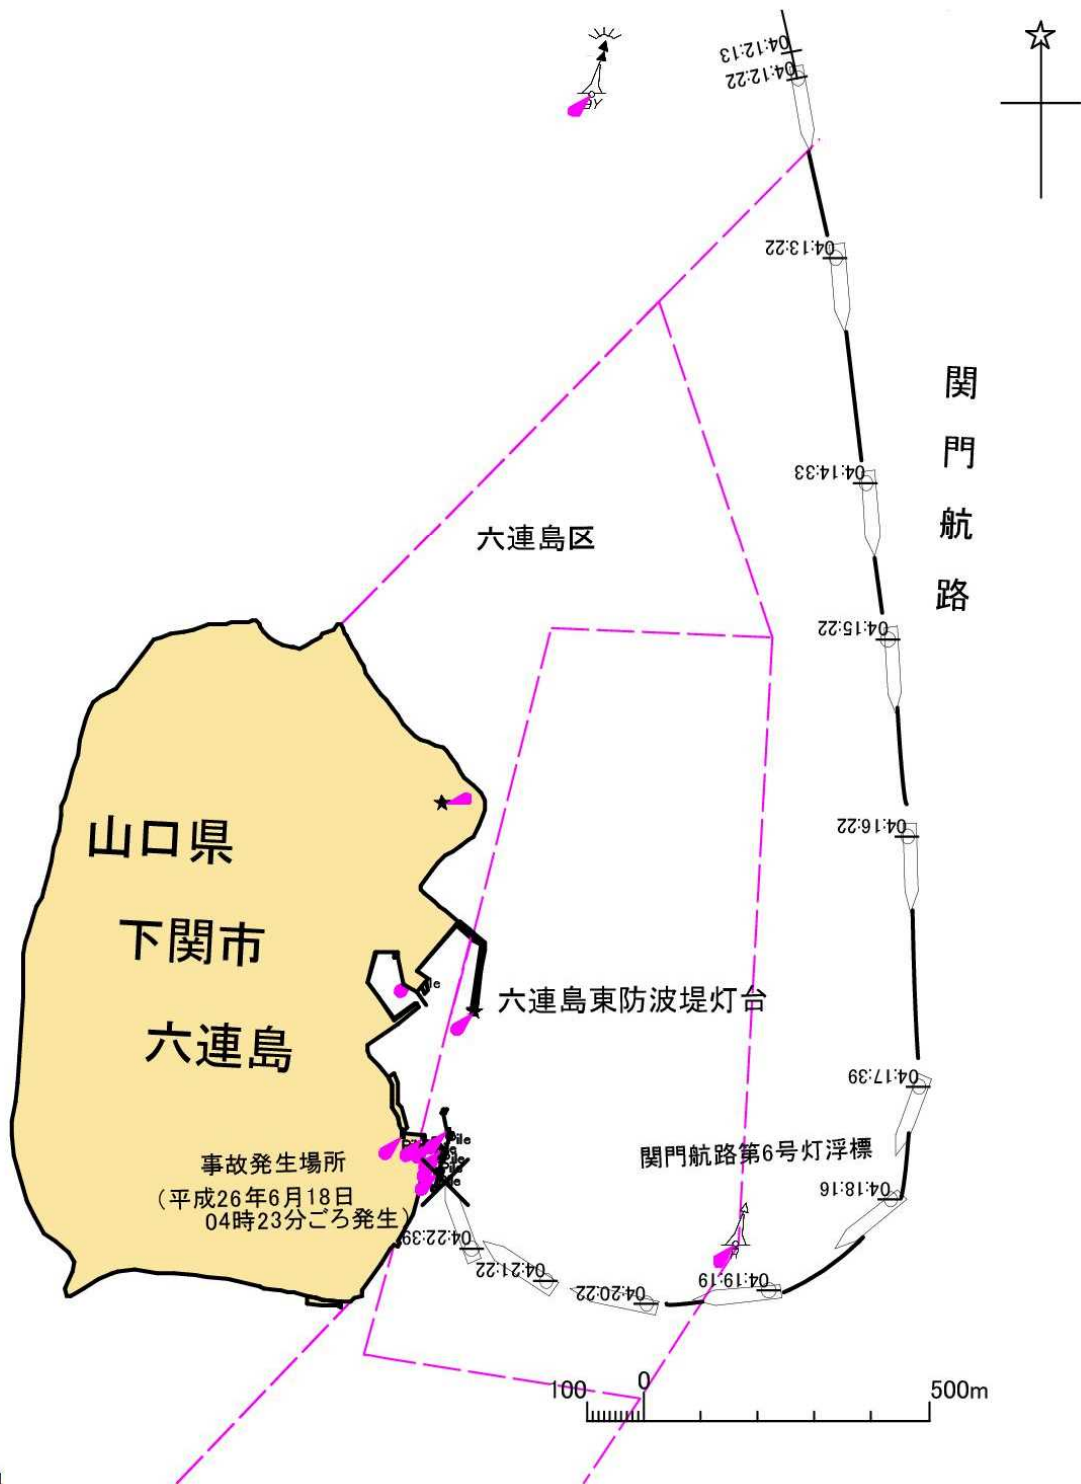
付図1 航行経路図

<p>管理船で同様のエラーが2、3件ほど発生していることを聞いていた。</p> <p>本船が保有する操舵装置の取扱説明書には、装置の基盤回路に通常でない電流が流れることで、本事故と同様のエラーが発生すること及び対処方法について記載されていた。</p>
<p><b>分析</b></p> <p>乗組員等の関与 船体・機関等の関与 気象・海象等の関与 判明した事項の解析</p>	<p>なし あり なし</p> <p>本船は、六連島東方沖の関門航路を手動操舵で南進中、右舵10°で保持状態となったことから、本件棧橋に衝突したものと考えられる。</p> <p>本事故発生時のアラーム音は、サーボループ異常が発生したことによるものと考えられる。</p> <p>本船の操舵装置が右舵10°で保持状態となったことについては、その原因を明らかにすることはできなかった。</p>
<p><b>原因</b></p>	<p>本事故は、夜間、本船が、六連島東方沖の関門航路を手動操舵で南進中、右舵10°で保持状態となったため、本件棧橋に衝突したことにより発生したものと考えられる。</p>
<p><b>参考</b></p>	<p>操舵装置メーカーは、本事故を受け、同型の操舵装置を使用している船舶にサービスエンジニアが訪船したときに、緊急警報発生時の注意として取るべき措置（サーボループ異常が発生した場合は、直ちにシステムスイッチをノンフォロアップ操舵モードに切り換えて同操舵レバーで操舵すること、また、同操舵レバーでも操舵が回復しない場合は、使用している舵取機ポンプを止め、もう1台同ポンプを始動する旨）を説明したうえで、和英併記のラベルを舵取機に貼り付けることとした。</p> <p>今後の同種事故等の再発防止に役立つ事項として、次のことが考えられる。</p> <ul style="list-style-type: none"> <li>・船長は、航海当直に携わる乗組員に対し、操舵装置に設けられた警報の種類と対応要領を周知し、定期的に操舵装置の故障を想定した訓練を実施すること。</li> </ul>
