船舶事故調査報告書

平成27年2月19日
 運輸安全委員会（海事専門部会）議決
 委員 庄司邦昭（部会長）
 委員 小須田 敏
 委員 根本美奈

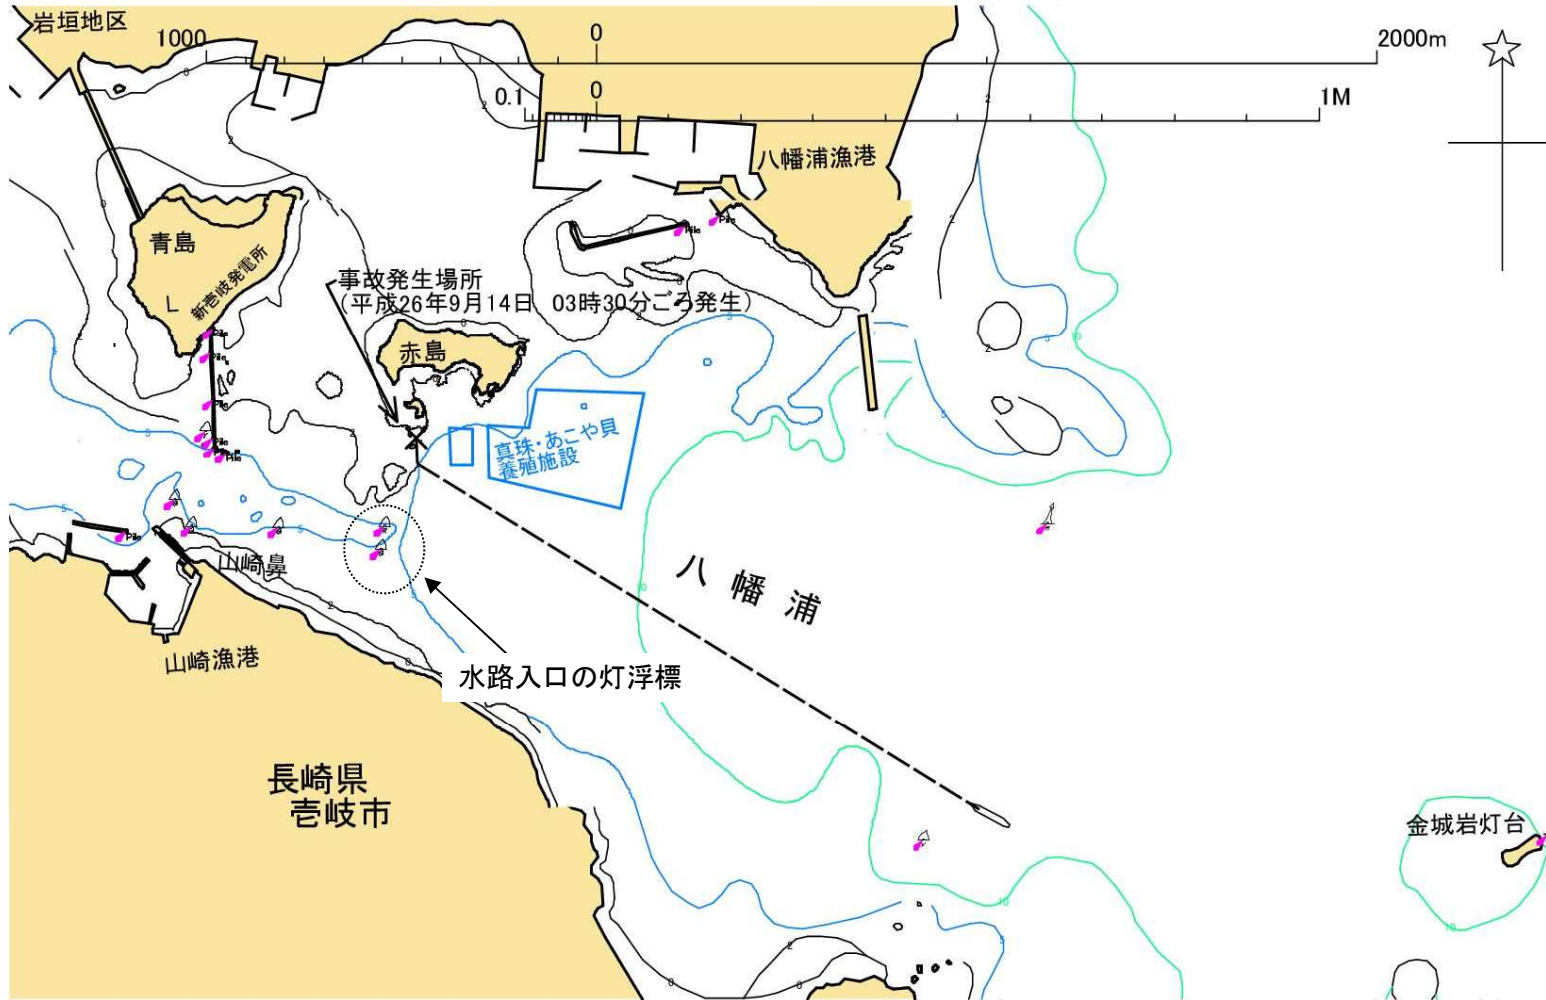
付図1 事故発生経過概略図

<p>船長は、右舷方に養殖場の白い標識を見付けたので、機関を停止して周りを見渡しているうちに、本件灯浮標を見失い、山崎漁港への水路入口が分からなくなり、また、赤島の南岸沖に接近したので、養殖場から離れるつもりで機関を始動して前進したところ、03時30分ごろ水深2m以下の浅瀬（以下「本件浅瀬」という。）に乗り揚げた。</p> <p>船長は、乗揚後、海上保安庁に携帯電話で連絡し、船長及び知人全員は巡視船の搭載艇で救助され、本船は、10時30分ごろ引き降ろされ、山崎漁港岩垣地区の造船所にえい航された。</p> <p>（付図1 事故発生経過概略図 参照）</p>
気象・海象	<p>気象：天気 曇り、風向 北東、風力 5、視界 良好</p> <p>海象：波高 約1m、潮汐 下げ潮の中央期</p> <p>本事故時、壱岐市には、強風及び波浪注意報が発表中であった。</p>
その他の事項	<p>本船の喫水は、船首約0.45m、船尾約1.25mであった。</p> <p>船長及び知人全員は、救命胴衣を着用して救助された。</p> <p>船長は、ほとんど毎週末、自身又は知人のプレジャーボートを運航して海釣りに出掛けていた。</p> <p>船長は、本事故発生前の出港に際し、海上保安庁の気象情報等をスマートフォンで確認したが、発表中の強風及び波浪注意報については気付かなかった。</p> <p>船長は、山崎漁港への入港については、昼間のみならず、夜間も何度か経験があった。</p> <p>船長は、GPSプロッターを利用していたが、このプロッターデータには元々山崎漁港付近の詳細がなく、本件灯浮標も表示されなかった。</p> <p>本件灯浮標は、電力会社が管理しており、太陽電池式の灯高が1.6m、灯質が赤又は緑色の4秒1閃光であった。</p>
分析 乗組員等の関与 船体・機関等の関与 気象・海象等の関与 判明した事項の解析	<p>あり</p> <p>なし</p> <p>あり</p> <p>本船は、荒天避難のため八幡浦を北西進中、船長が本件灯浮標を見失った際、養殖場から離れようと思い、本件浅瀬に向かって航行したことから、本件浅瀬に乗り揚げたものと考えられる。</p> <p>船長は、養殖場の白い標識を見付けたとき、気が動転し、発電所等の灯火に気付かなかったものと考えられる。</p> <p>本件灯浮標は、北東からの波浪により、大きく動揺しており、確認しにくかった可能性があると考えられる。</p>

瀬に乗り揚げたことにより発生したものと考えられる。
参考	<p>今後の同種事故等の再発防止に役立つ事項として、次のことが考えられる。</p> <ul style="list-style-type: none"> ・沿岸に接近して航行する場合は、事前に水路調査を行い、また、ヨット・モーターボート用参考図（一般財団法人日本水路協会発行）等により、養殖施設など水路の情報を入手し、GPS及びレーダーに入力しておくこと。 ・海上が時化<small>しげ</small>のときは、灯浮標が視認しにくいことがあるので、複数の人間で分担するなど見張りを適切に行うこと。
