船舶事故調査報告書

事故種類	乗組員負傷
発生日時	平成26年3月17日（月） 11時02分ごろ
発生場所	鹿児島県鹿児島市鹿児島港本港区桜島フェリーふ頭付近 鹿児島港本港北防波堤灯台から真方位252°490m付近 （概位 北緯31°35.8′ 東経130°33.8′）
事故調査の経過	平成26年4月25日、本事故の調査を担当する主管調査官（門司事務所）ほか1人の地方事故調査官を指名した。 原因関係者から意見聴取を行った。
事実情報 船種船名、総トン数 船舶番号、船舶所有者等 L×B×D、船質 機関、出力、進水等	旅客船兼自動車渡船 第五 ^{さくらじま} 櫻島丸、600トン 131362、鹿児島県鹿児島市 47.00m (Lr) × 13.00m × 3.50m、鋼 ディーゼル機関、1,029kW、平成2年2月14日
乗組員等に関する情報	船長 男性 42歳 四級海技士（航海） 免許年月日 平成11年12月17日 免状交付年月日 平成21年11月26日 免状有効期間満了日 平成26年12月16日 甲板員A 男性 33歳 海技免状 なし
死傷者等	重傷 1人（甲板員A）
損傷	なし
事故の経過	本船は、船長及び甲板員Aほか4人が乗り組み、旅客57人を乗せ、車両17台を積載し、桜島フェリーふ頭に着岸しようと近づいた。 甲板員Aは、着岸準備のため、岸壁側の船尾甲板でウインドラス（揚錨機）のワーピングドラムに巻き付けてある係船索を引き出そうとしてワーピングドラムを回転させた。 甲板員Aは、繰り出されていた係船索が係船索同士で押さえ合うなどして逆にドラムに巻き込まれ始めたので、係船索を引っ張って外そうと思い、ワーピングドラムの横方向から索をつかんだ際、防寒着の右上腕部にワーピングドラムの端から突出していた係船索の末端が引っ掛かって巻き込まれそうになり、慌てて右腕を引いたところ、平成

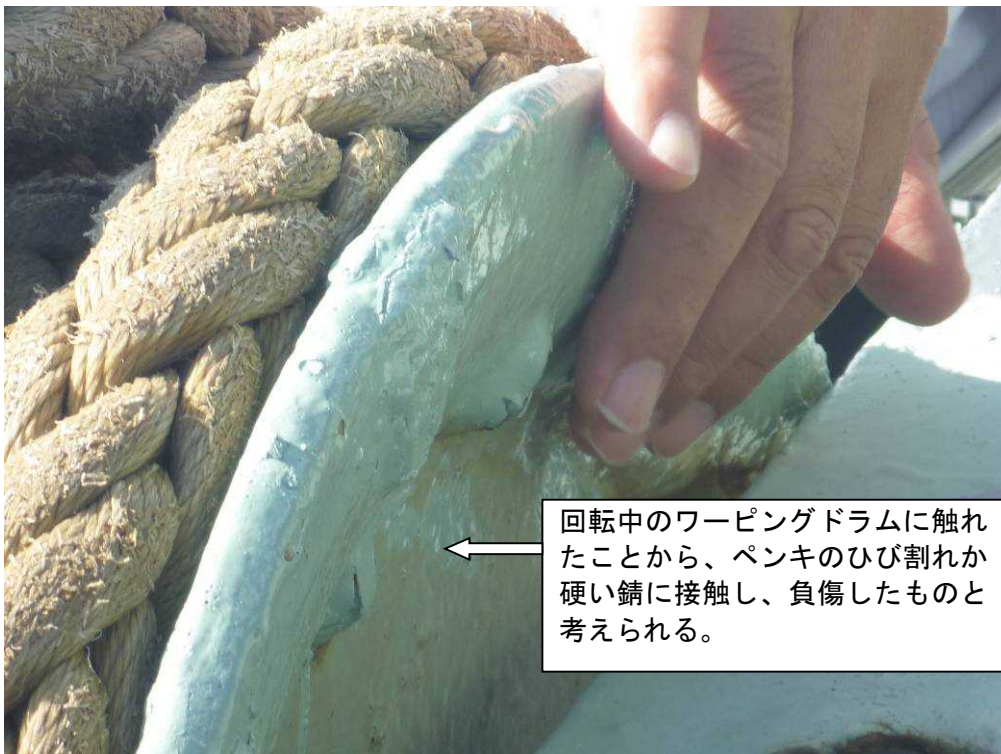
写真2 ワーピングドラムの事故発生箇所拡大写真

<p>分析</p> <p>乗組員等の関与</p> <p>船体・機関等の関与</p> <p>気象・海象等の関与</p> <p>判明した事項の解析</p>	<p>あり</p> <p>あり</p> <p>なし</p> <p>本船は、鹿児島港本港区において桜島フェリーふ頭への着岸準備作業中、甲板員Aの右手が、回転中のワーピングドラムに触れたことから、ペンキのひび割れか硬い錆に接触し、負傷したものと考えられる。</p> <p>甲板員Aは、回転中のワーピングドラムに右腕が巻き込まれそうに</p>

<p>なり、慌てて右腕を引いた際、右手がワーピングドラムに触れたものと考えられる。</p> <p>甲板員Aは、手袋をしないで着岸準備作業を行ったことから、ペンキのひび割れか硬い錆に接触して負傷したものと考えられる。</p>
原因	<p>本事故は、本船が、鹿児島港本港区において着岸準備作業中、甲板員Aの右手が、回転中のワーピングドラムに触れたため、ペンキのひび割れか硬い錆に接触したことにより発生したものと考えられる。</p>
参考	<p>鹿児島市船舶局では、自局の作成した船舶安全管理規程に基づき、本事故の発生を受けて事故調査委員会を開催し、再発防止のため、今後は次の措置を講じるよう文書を各船宛て発出し、通常航海業務手順書（以下「手順書」という。）を改正し、作業時における保護具の着用及び着岸における詳細な手順を定めた。</p> <ul style="list-style-type: none"> ・作業を開始する前に、揚錨機又は係船用機械の作動状態並びに錨鎖及び索具類の状態を点検すること。 ・揚錨機若しくは係船用機械の運動部分又は巻き込み、繰り出し、若しくは解き放す場合における錨鎖若しくは索具類には、みだりに、身体に触れさせ、若しくはこれをまたがせ、又は当該作業に従事する者以外の者をこれに近寄らせないこと。 ・係留作業に従事する者は、保護具及び保護帽を着用すること。 ・揚錨機若しくは係船用機械の作動又は錨鎖若しくは索具の走行を人力で調整する作業に従事する者の服装は、袖口、上衣のすそ等が巻き込まれるおそれのないものとする事及び保護眼鏡を装着すること。 ・係留作業に従事する者は、自分自身のみならず陸上作業員が、海中に転落したり、係留索の急な緊張等により危害を受けることのないよう注意を怠らないこと。 <p>今後の同種事故等の再発防止に役立つ事項として、次のことが考えられる。</p> <ul style="list-style-type: none"> ・乗組員は、手順書に記載されている作業手順に従うこと。 ・船長は、ワーピングドラム等の回転部にあるペンキのひび割れや硬い錆が接触すると怪我をするおそれがあるので、日頃から回転部の整備に心掛けること。

回転中のワーピングドラムに触れたことから、ペンキのひび割れか硬い錆に接触し、負傷したものと考えられる。
