船舶事故調査報告書

平成27年2月19日
 運輸安全委員会（海事専門部会）議決
 委員 庄司邦昭（部会長）
 委員 小須田 敏
 委員 根本美奈

| 事故種類 | 衝突 |
| 発生日時 | 平成25年11月24日（日） 11時10分ごろ |

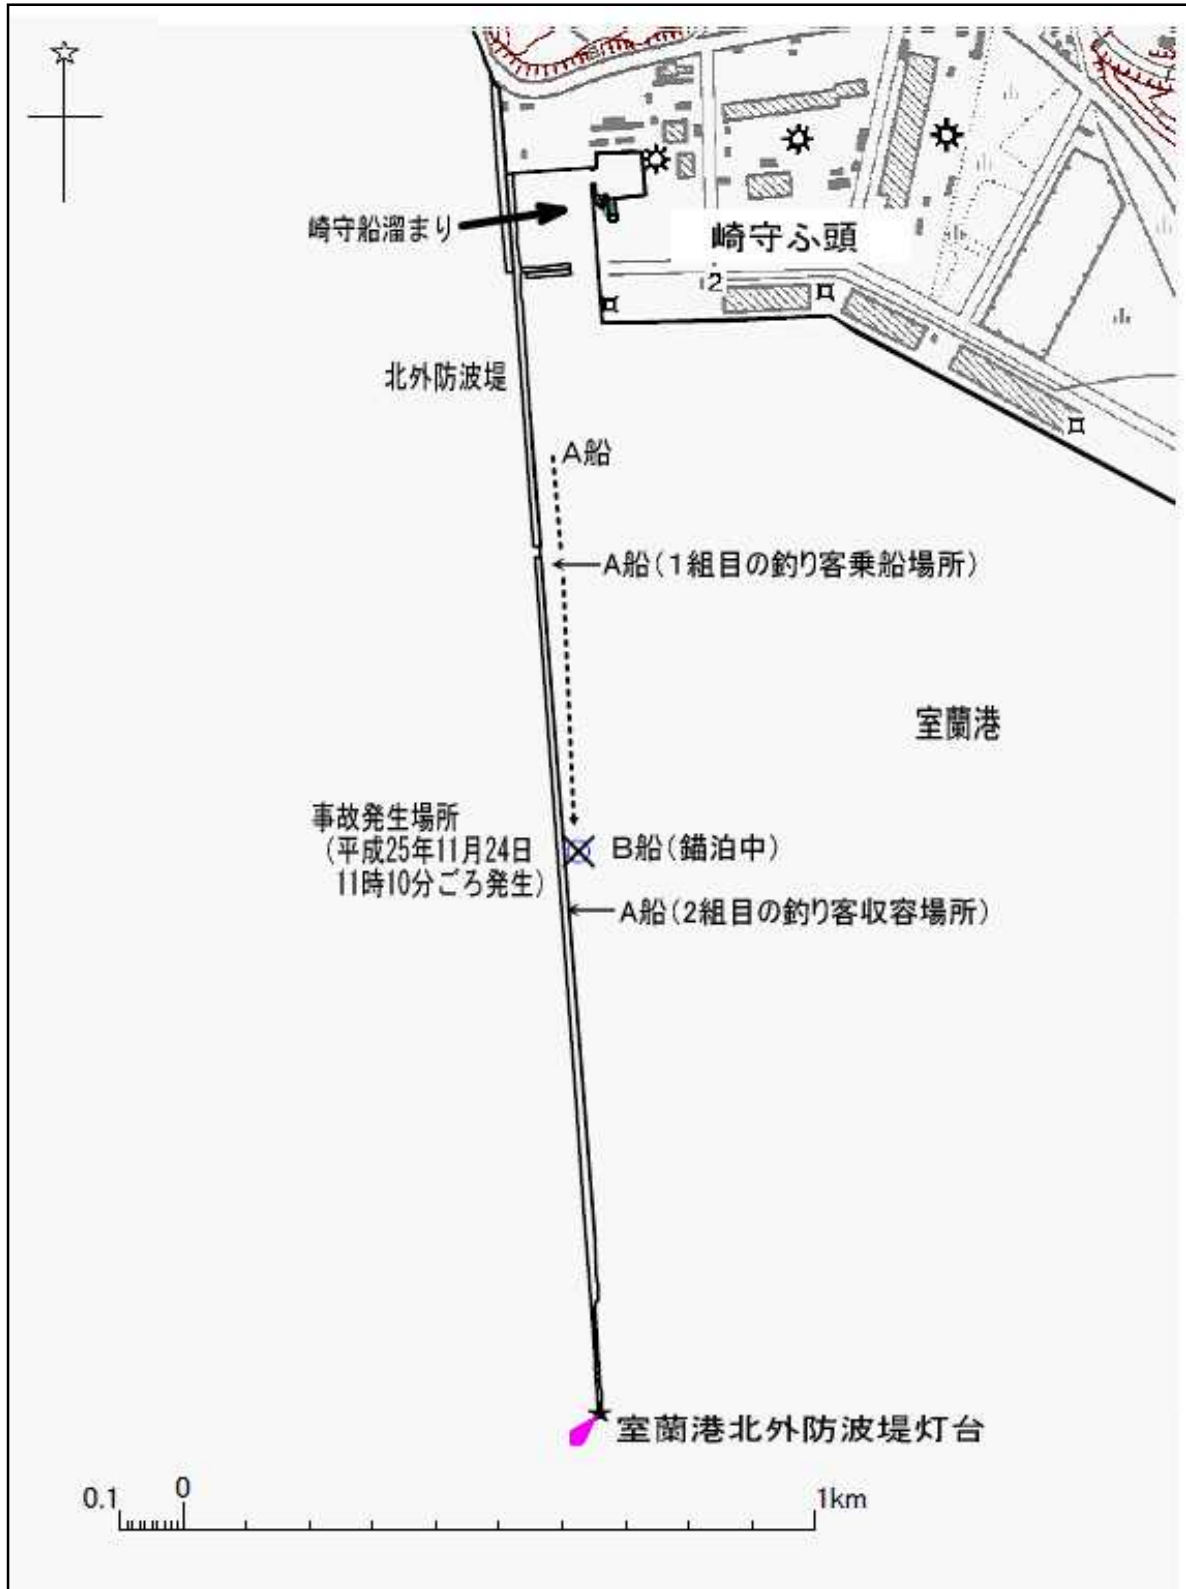
付図1 事故発生経過概略図

| <p>事故の経過</p> | <p>A船は、船長Aが1人で乗り組み、室蘭港の北外防波堤に瀬渡しした2組の釣り客を迎えに行くため、同港崎守船溜まりを出港した。</p> <p>A船は、崎守船溜まりの南方500m付近の北外防波堤に至って、1組目の釣り客2人を乗船させた後、引き続いて約600m南方の2組目の釣り客4人を収容するため、船長Aが、船体右舷中央の甲板に立ってリモコン操作を行い、北外防波堤から約3mの距離をとって、同防波堤の東側沿いを約5ノットの対地速力で南進した。</p> <p>船長Aは、ふだん北外防波堤付近に他船を見掛けないことから、進行方向に他船はいないものと思い、同防波堤との距離に注意を向けていた。</p> <p>A船は、同じ針路及び速力で航行中、平成25年11月24日11時10分ごろ、その船首とB船の右舷船首が衝突した。</p> <p>B船は、船長Bが1人で乗り組み、友人2人を同乗させ、崎守船溜まりを出港し、11時00分ごろ、北外防波堤の東側に、船首から重さ約10kgの鉄製錘を入れ、直径約15mmの合成繊維製の錨索を約20m繰り出して船外機を中立状態とし、船首を北北西方に向けて錨泊した。</p> <p>船長Bは、船尾に腰を掛けて、竿先の魚信に注意を向けながら釣りを行っていたところ、船体中央にいた同乗者の「船が来る」との声で、船首方50m付近に、B船に向かって接近するA船を認めたが、そのうちA船が止まるか避けてくれるものと思い、引き続き錨泊を続けた。</p> <p>B船は、船長Bが至近に近づいたA船に対し、危険を感じて大声で叫んだが、A船と衝突した。</p> <p>船長B及びB船の同乗者は、B船が転覆して全員が海に投げ出されたが、A船及び北外防波堤上の釣り人に救助された。</p> <p>B船は、A船にえい航されて崎守船溜まりに戻り、船長B及び同乗者B₁は救急車で病院に搬送され、船長Bが顔面骨折等、同乗者B₁が胸骨骨折とそれぞれ診断された。</p> <p>(付図1 事故発生経過概略図 参照)</p> |

| <p>分析</p> <p>乗組員等の関与 船体・機関等の関与 気象・海象等の関与 判明した事項の解析</p> | <p>A あり、B なし A なし、B なし A なし、B なし</p> <p>A船は、室蘭港内において北外防波堤沿いを南進中、船長Aが、ふだん北外防波堤付近に他船を見掛けなかったため、進行方向に他船はいないものと思い、同防波堤との距離に注意を向け、周囲の見張りを適切に行っていなかったことから、前路で錨泊中のB船に気付かず、B船と衝突したものと考えられる。</p> <p>B船は、室蘭港内で錨泊中、船長Bが、接近するA船を認めた際、A船が止まるかB船を避けてくれるものと思い、錨泊を続け、至近に近づいたA船に対し、危険を感じて大声で叫んだものの、A船と衝突したものと考えられる。</p> |
| <p>原因</p> | <p>本事故は、室蘭港内において、A船が北外防波堤沿いを南進中、B船が錨泊中、船長Aが、進行方向に他船はいないものと思い、北外防波堤との距離に注意を向け、周囲の見張りを適切に行っていなかったため、B船に気付かずに航行し、両船が衝突したことにより発生したものと考えられる。</p> |

| <p>参考</p> | <p>今後の同種事故等の再発防止に役立つ事項として、次のことが考えられる。</p> <ul style="list-style-type: none"> ・航行中は、周囲の見張りを適切に行うこと。 |
