船舶事故調査報告書

事故種類	乗組員死亡
発生日時	平成26年7月25日（金） 18時40分ごろ
発生場所	長崎県長与町 ^{ふた} 二島東方沖（大村湾） 長崎県大村市所在の長崎空港飛行場灯台から真方位251°4.500m付近 （概位 北緯32°53.7′ 東経129°52.2′）
事故調査の経過	平成26年7月28日、本事故の調査を担当する主管調査官（長崎事務所）ほか1人の地方事故調査官を指名した。 原因関係者としての船長Aからの意見聴取は、本人が本事故で死亡したため行わなかった。
事実情報 船種船名、総トン数 船舶番号、船舶所有者等 L×B×D、船質 機関、出力、進水等	A プレジャーモーターボート RENA ^{レナ} 、5トン未満 292-35327長崎、個人所有 5.28m (Lr) × 2.11m × 1.07m、FRP ガソリン機関（船外機）、36.8kW、昭和58年8月
乗組員等に関する情報	船長A 男性 59歳 二級小型船舶操縦士・特殊小型船舶操縦士・特定 免許登録日 昭和52年9月2日 免許証交付日 平成25年5月20日 （平成30年7月23日まで有効）
死傷者等	死亡 1人（船長A）
損傷	なし
事故の経過	A船は、船長Aが1人で乗り組み、同乗者A（男性、54歳）を乗せ、平成26年7月25日18時20分ごろ二島を出発し、係留していた大村市所在の船だまり（以下「係留場所」という。）へ向けて東進した。 船長Aは、主機が運転状態であるにもかかわらず船速が得られず、漂泊状態となったので、18時36分ごろ、先に出発した僚船（以下「B船」という。）の船長（以下「船長B」という。）に、同乗者Aを迎えに来てくれるよう携帯電話で連絡した。 同乗者Aは、船尾物入れの左舷側寄りに前方を向いて腰を掛けていたとき、操縦区画から右舷側を通過して船尾方に移動していた船長Aが、ドボンという水音と共に視界から消えたので、海面を見たところ

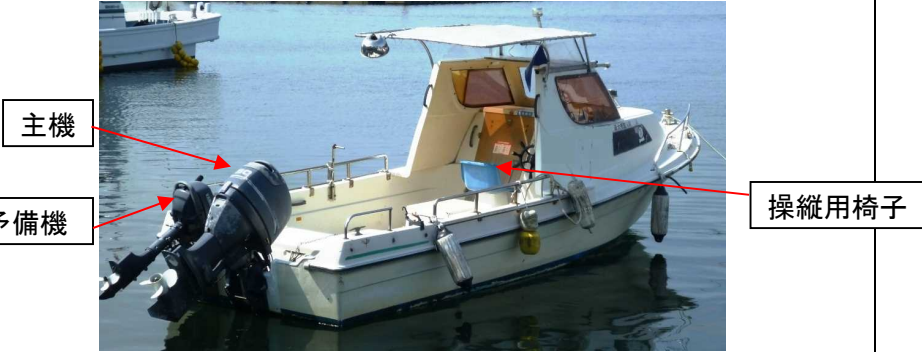
<p>ろ、右舷船尾の後方の海面で泳いでいる船長Aの姿を認めた。</p> <p>同乗者Aは、船長AがA船から徐々に離れていくものの、泳いでいるので大丈夫と思ったが、ほどなくして力尽きたように動かなくなったので、18時40分ごろ船長Aが落水したことを船長Bに携帯電話で連絡して海に飛び込んだ。</p> <p>船長Bは、A船へ向かっていたところ、船長Aが落水したとの連絡を受けたのち、同乗者Aが海に飛び込むのを視認した。</p> <p>船長Bは、18時43分ごろ、海面に船長Aの背中が見えたので、同乗者Aに船長Aの位置を知らせるとともに、B船を船長Aに接近させた。</p> <p>船長Aは、18時44分ごろ、同乗者A及びB船の同乗者により、B船の左舷船尾から船内に引き揚げられた。また、同乗者Aは、海から船長Aを押し上げたのち、B船に乗船した。</p> <p>船長Bは、B船の船尾甲板で船長Aに人工呼吸を行ったが、5分ほど経過しても変化が見られないので、B船の同乗者に人工呼吸を任せて係留場所に向けて発進し、18時55分ごろ119番通報を行い、19時00分ごろ到着した救急車に引き渡した。</p> <p>船長Aは、救急車で病院に搬送されたが、溺水による死亡と検案された。</p> <p>(付図1 事故発生経過概略図 参照)</p>
<p>気象・海象</p>	<p>気象：天気 曇り時々雨、風向 南、風力 3、視界 良好</p> <p>海象：潮汐 上げ潮の中央期、波高 約0.5m</p>
<p>その他の事項</p>	<p>本事故当日、船長A、船長B、同乗者Aほか6人が、A船及びB船に分乗して二島に到着し、他に水上オートバイの乗艇者2人が参加して、13時過ぎごろから約70分間、バーベキューをしながら飲酒した。</p> <p>船長Aは、他のバーベキュー参加者が飲食を終えて海で遊んでいる間も、バーベキューをしていた場所を離れることがなかった。</p> <p>船長Aは、バーベキューをしている間、飲酒していた。</p> <p>A船の船尾甲板（長さ約99cm×幅約154cm）には、クーラーボックス2個を含むバーベキュー参加者の荷物等が隙間なく積み込まれており、通路として両舷の舷側に沿って幅約20cm及び船尾物入れの前側に幅約30cmの空間が設けられていた。</p> <p>A船は、船尾中央に主機が、その左舷側に予備機が据え付けられており、船尾甲板からガンネル上面までの高さが約45cmで、ガンネル上には長さ約141cm、高さ約17cmの手摺りが両舷に設けられていた。(写真1参照)</p>

<p style="text-align: center;">写真1 A船</p> <p>同乗者Aは、本事故後、船長Aが、予備機を始動させるために、船尾甲板右舷側の通路を通過して船尾に移動中、船の動揺の影響もあり、落水したのではないかと考えた。</p> <p>同乗者Aは救命胴衣を着用していたが、船長Aは着用していなかった。</p> <p>同乗者Aは、本事故後、救命胴衣又はクーラーボックス等の浮体を投げ入れていれば船長Aは助かったのではないかと考えた。</p> <p>A船は、救命浮環をキャビン内に収納しており、同乗者Aは、その存在を知らなかった。</p> <p>船長Aは、半袖ポロシャツ、デニムのパンツを着用していた。</p> <p>A船は、本事故後、整備業者により、主機のプロペラのラバーブッシュがスリップして焼損していることが確認された。</p>
<p>分析</p> <p>乗組員等の関与 船体・機関等の関与 気象・海象等の関与 判明した事項の解析</p>	<p>不明 なし 不明</p> <p>船長Aの死因は、溺水であった。</p> <p>A船は、二島東方沖において漂流中、船長Aが、落水したことから、死亡するに至ったものと考えられる。</p> <p>船長Aは、幅約20cmの右舷側通路を通過して船尾方へ移動中に落水したものと考えられるが、落水した状況を明らかにすることはできなかった。</p> <p>船長Aは、落水して溺水したものと考えられるが、溺水に至った状況を明らかにすることはできなかった。</p> <p>船長Aの飲酒の状況については、明らかにすることはできなかった。</p> <p>船長Aは、救命胴衣を着用していれば、救助された可能性があると考えられる。</p>
<p>原因</p>	<p>本事故は、A船が、二島東方沖において漂流中、船長Aが、落水したため、発生したものと考えられる。</p>
<p>参考</p>	<p>今後の同種事故等の再発防止及び被害の軽減に役立つ事項として、</p>

<p>次のことが考えられる。</p> <ul style="list-style-type: none">・ 操縦する際には飲酒を控えること。・ 救命胴衣等の適切な着用を心掛けること。・ 落水者が救命胴衣を着用していない場合、救命浮環等の浮体を投げ入れること。
--	--
