## 船舶事故調査報告書

平成27年2月26日

運輸安全委員会（海事専門部会）議決

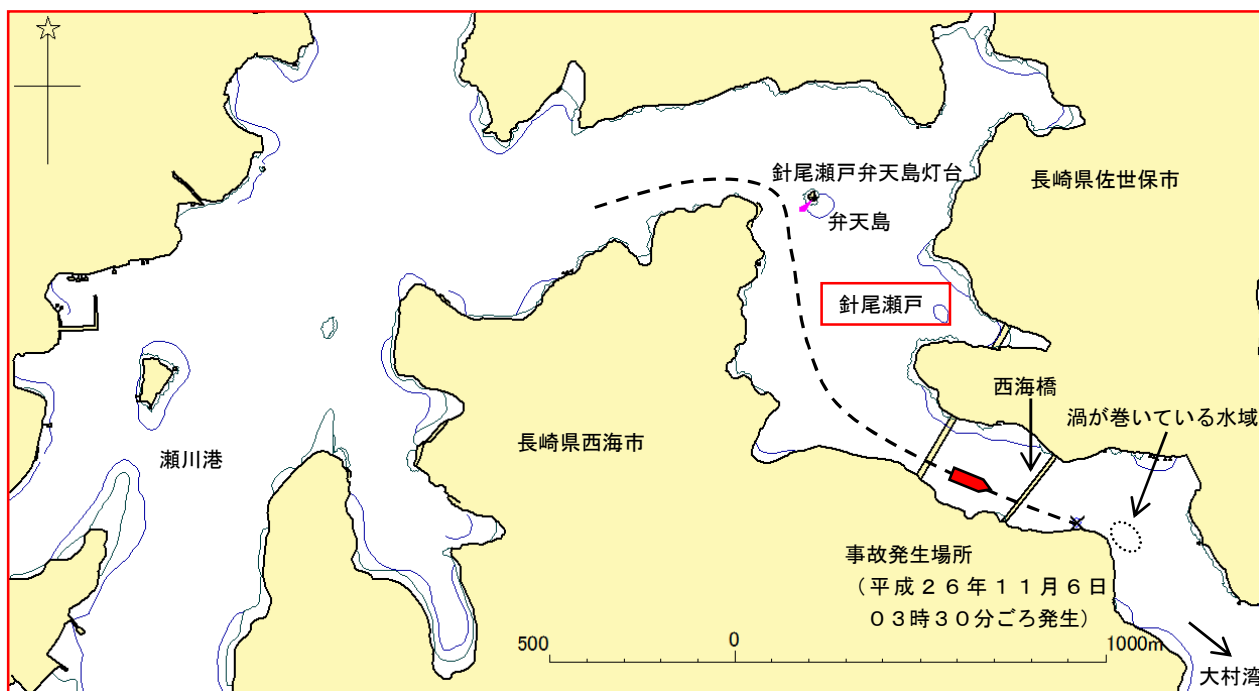
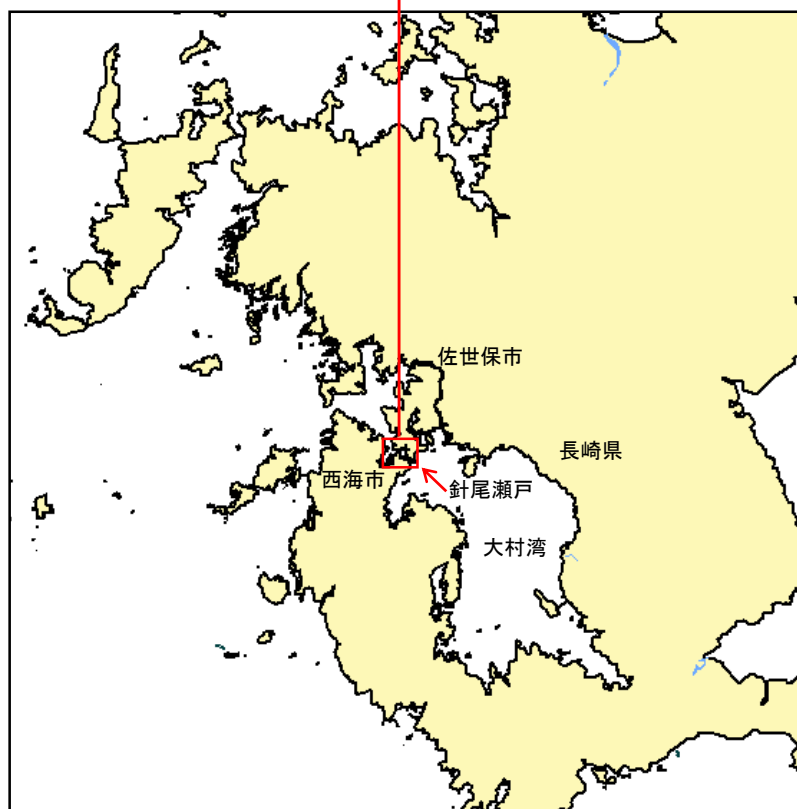
付図1 事故発生経過概略図

<p>本船は、西に流れる潮流により、船首が左に回頭し、船尾の船外機が岩場に当たったので、船長が機関の操縦レバーを前進に入れても、プロペラが回転せずに操縦不能となり、潮流で西に流され始めた。</p> <p>本船は、船長が僚船に携帯電話で救助を求め、僚船が引き返して来たので、船首のクロスビットに結んだロープを、僚船の船尾に取っただけ航してもらったところ、船首が沈んで船首外板の割損箇所から浸水し、危険を感じた船長が僚船に移乗した後、左舷側に転覆した。</p> <p>僚船の船長は、118番に通報した。</p> <p>本船は、水難救済会所属の船舶により、西海市瀬川港にえい航された。</p> <p>(付図1 事故発生経過概略図 参照)</p>
気象・海象	<p>気象：天気 晴れ、風 なし、視界 良好</p> <p>海象：海上 平穏、潮汐 上げ潮の中央期、潮流 西北西流約4～5 km/h</p>
その他の事項	<p>船長は、昭和50年ごろから、主に大村湾内において、所有する小型船舶で釣りを行っていた。</p> <p>船長は、本事故当時、西海橋付近はライトアップされていて明るかったものの、本事故発生場所付近は街灯などがなくて暗かったので、海岸の岩場が見えなかった。</p> <p>船長は、西海橋を通過した後、潮流で渦が巻いている水域があることを知っており、左舵を取って同水域を避けるつもりだったが、水路の状況を詳細には把握していなかったため、そろそろ左舵を取る頃だと思っているうちに、岩場に衝突した。</p> <p>船長は、魚群探知機兼GPSプロッターを主に魚群探知機として使用しており、GPS機能を余り使用していなかったため、操作に慣れておらず、本事故時、GPSプロッター画面を余り見ていなかった。</p>
分析	<p>乗組員等の関与 あり</p> <p>船体・機関等の関与 なし</p> <p>気象・海象等の関与 なし</p> <p>判明した事項の解析</p> <p>本船は、針尾瀬戸の弁天島南東方沖において、海岸の岩場などが見えない状況下、先行する僚船の白灯を目標に東南東進中、船長が、同白灯を見失った際、GPSプロッターを用いて船位の確認を行わなかったことから、弁天島南東方の海岸の岩場に向けて航行していることに気付かず、同岩場に衝突したものと考えられる。</p> <p>船長は、渦が巻いている水域を避けることに意識を向けていた上、ふだんからGPSプロッターの画面を見ていなかったことから、GPSプロッターを用いて船位の確認を行わなかったものと考えられる。</p>
