# 船舶事故調査報告書

船種船名 貨物船 日祥丸

事故種類 衝突（防波堤）

発生日時 平成26年5月30日 22時32分ごろ

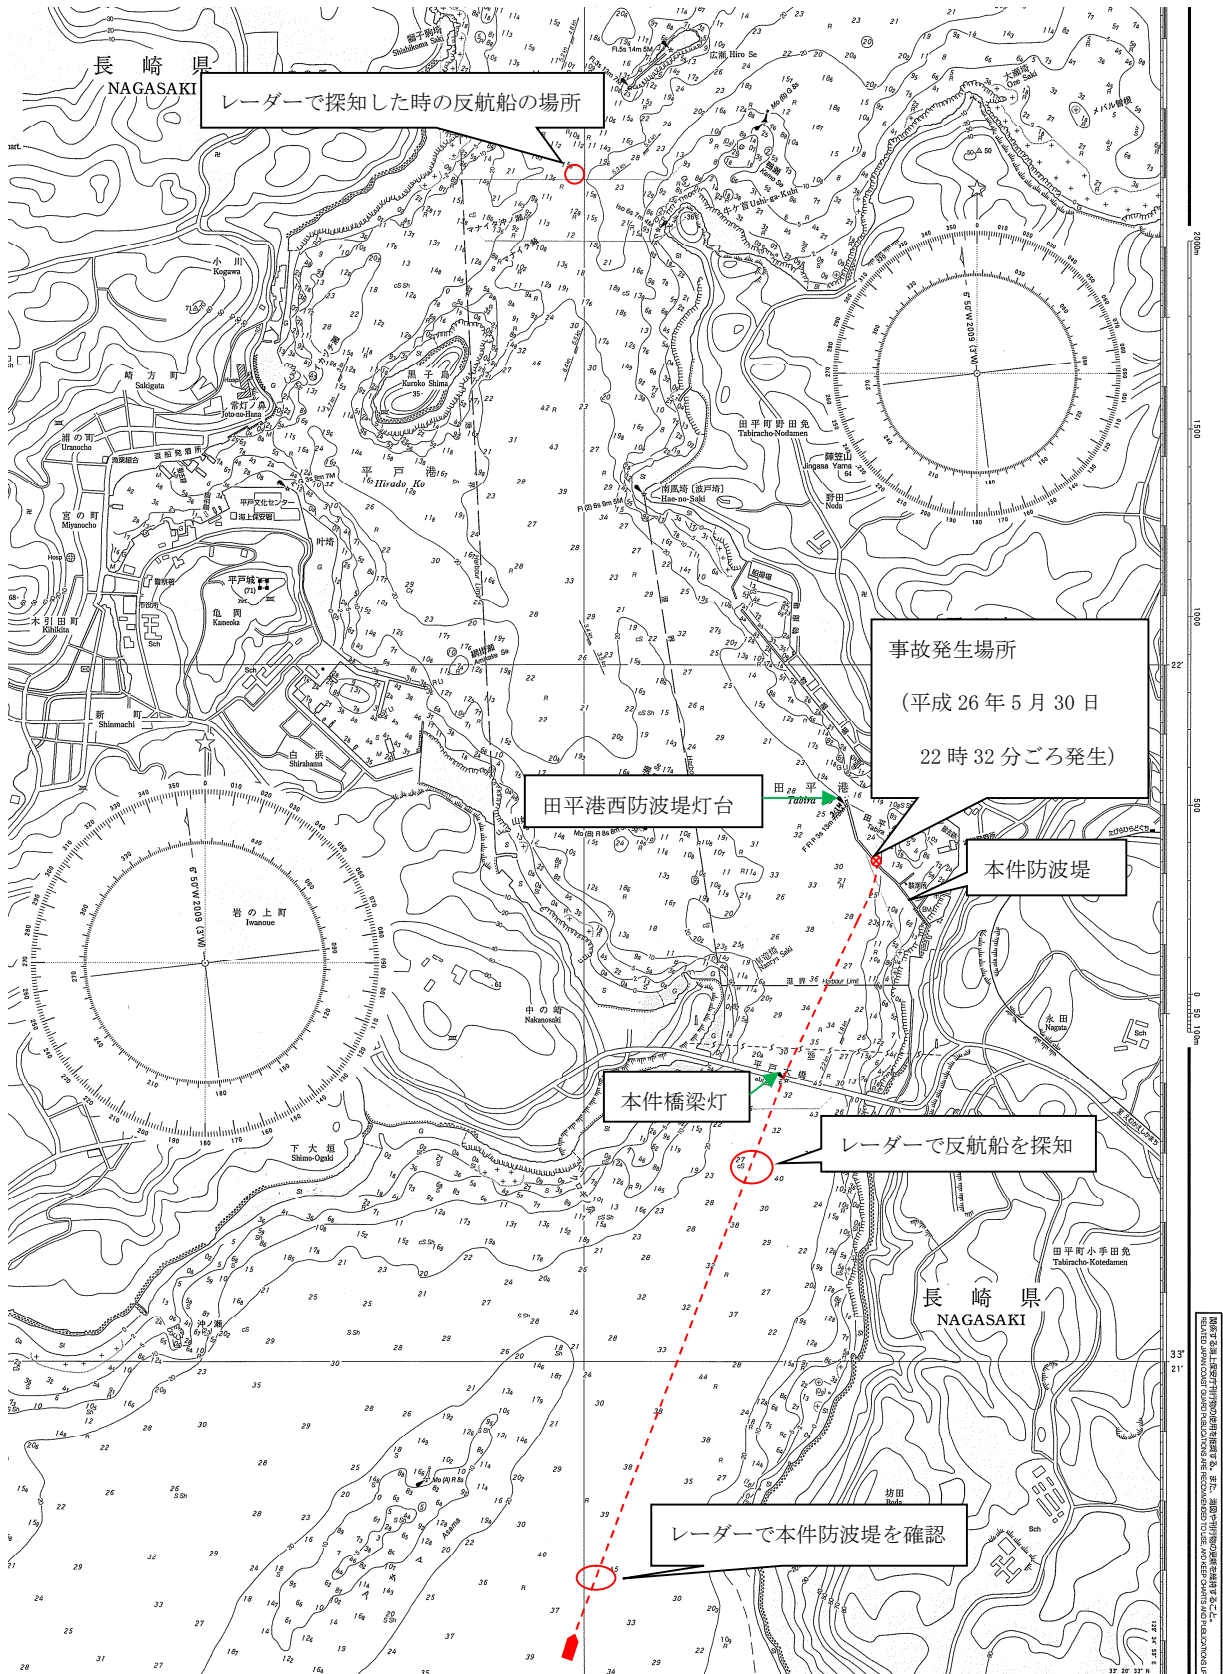
# 付図1 事故発生経過概略図

本船は、22時32分ごろ、船首が約335°を向き、速力が約10knになったとき、右舷船首部が本件防波堤に衝突し、更に右舷外板が本件防波堤と接触した。

本事故の発生日時は、平成26年5月30日22時32分ごろで、発生場所は、田平港西防波堤灯台から153°170m付近であった。

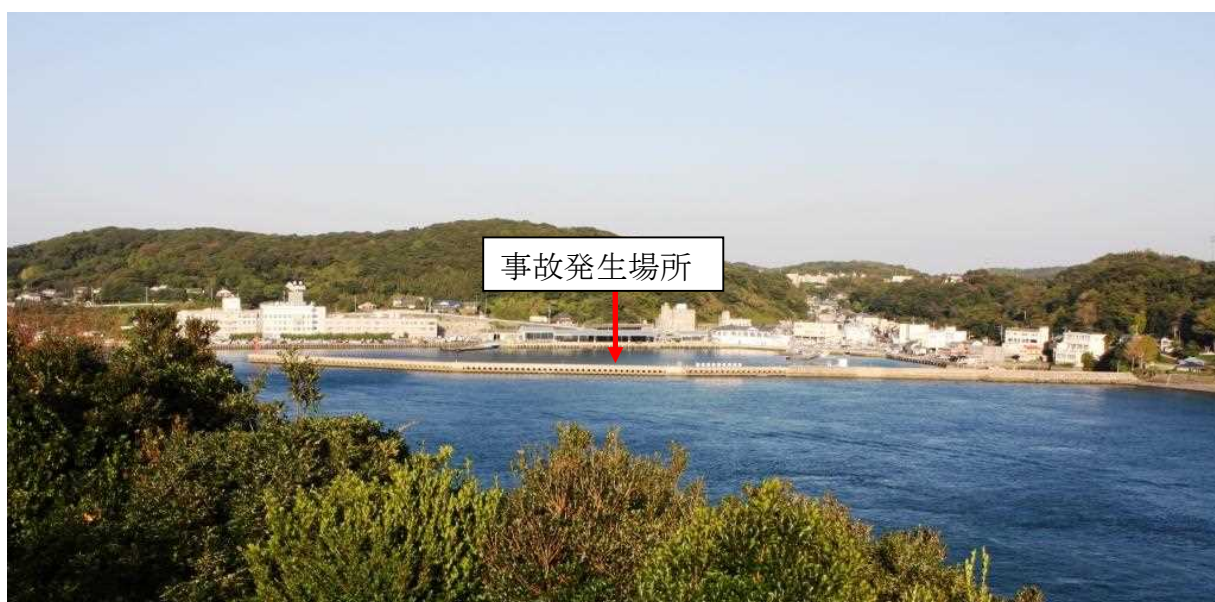
写真1 本件防波堤の状況

本件防波堤は、平戸大橋北方約 $500\text{m}$ の平戸市田平町の陸岸から北西方向に築造された長さ約 $400\text{m}$ の防波堤で、そのほぼ北西端に田平港西防波堤灯台（不動光と3秒間隔の単閃赤光）が設置されていた。また、同防波堤

本船船長の口述によれば、夜間、平戸瀬戸を北進する際には、周囲の明かりで田平港西防波堤灯台及び簡易標識灯の灯光が見えにくい状況であった。

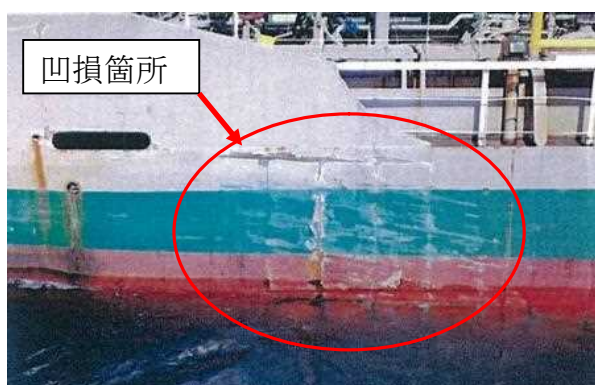
写真2 右舷外板損傷状況①

本船船長の口述及び損傷写真によれば、本船の右舷外板に凹損を伴う擦過傷及び右舷船首部の上甲板が隆起した。

2.3から、本船には、右舷外板に凹損を伴う擦過傷及び右舷船首部の上甲板に隆起が生じたものと考えられる。

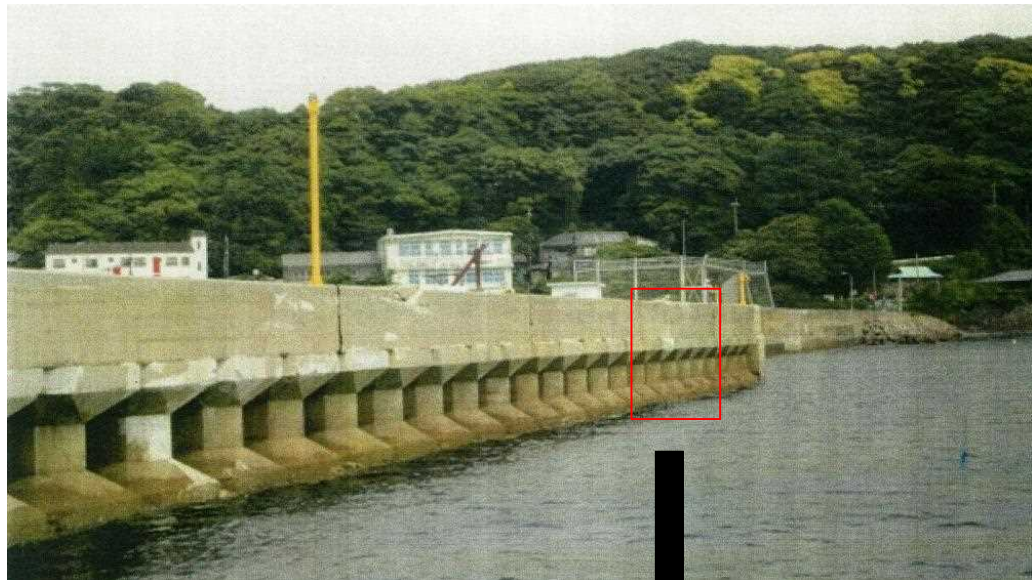
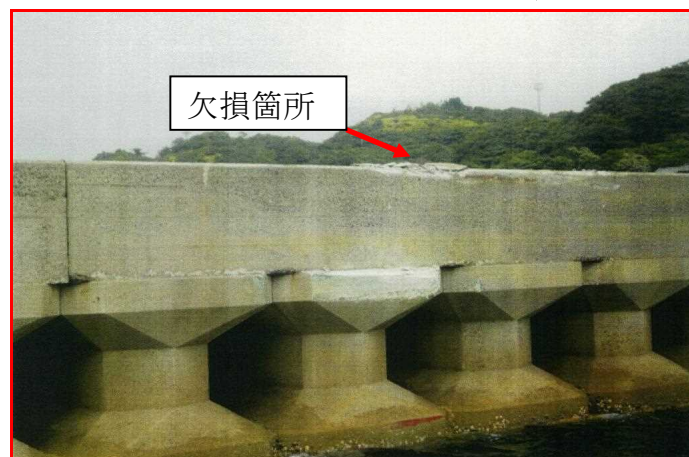
写真5 本件防波堤の損傷状況①

本船船長の口述及び長崎県北振興局田平土木維持管理事務所の回答書によれば、田平港西防波堤灯台から153° 170m付近の本件防波堤の上部構造物に欠損、及び防波堤上フェンスに折損を生じた。

2.4から、本件防波堤には、上部構造物に欠損が、防波堤上フェンスに折損が生じたものと考えられる。
