船舶事故調査報告書

平成27年3月5日

運輸安全委員会（海事専門部会）議決

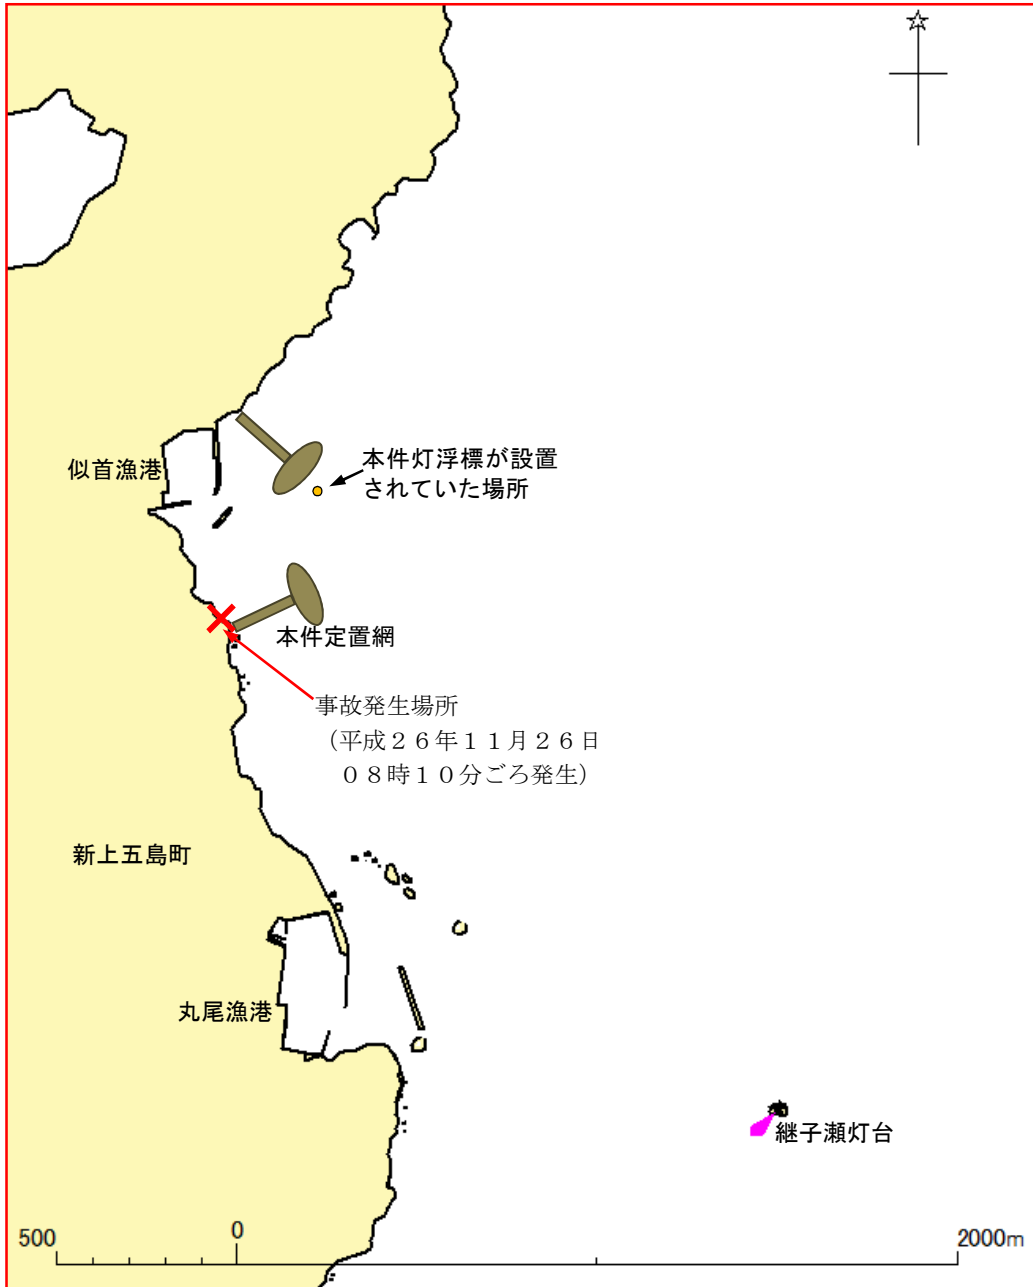
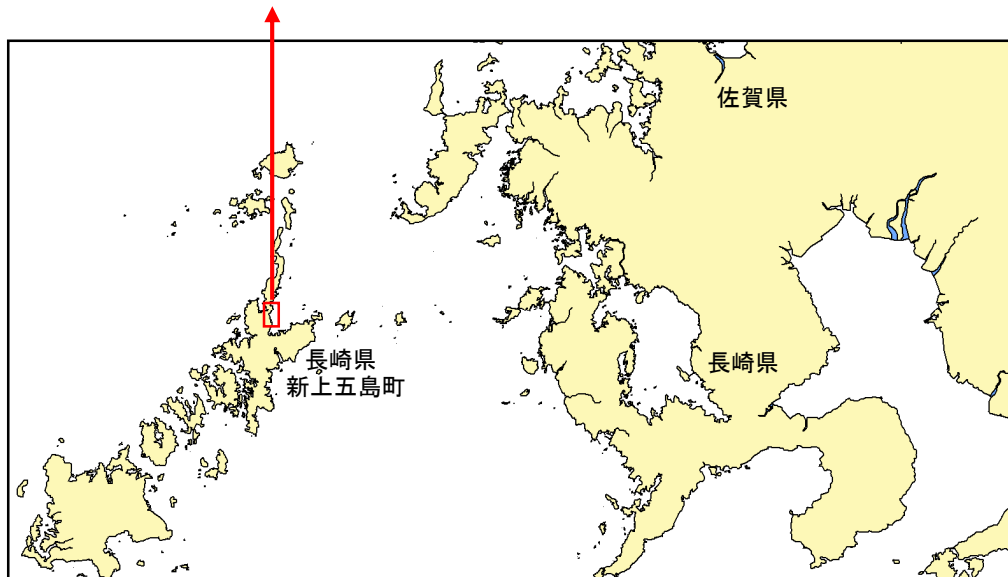
付図1 事故発生経過概略図

<p>きには、海岸までの距離が約2～3mになっていたもので、船長が機関を後進にかけたところ、アンカーロープがプロペラ軸に絡まり、機関が停止した。</p> <p>本船は、機関を始動して前進にかけたところ、プロペラ軸からアンカーロープが外れたものの、08時10分ごろ、似首漁港南方の海岸に乗り揚げた。</p> <p>甲板員の1人は、乗揚時の衝撃で左舷側から落水したが、歩いて海岸に上がり、船長及び他の甲板員3人も、海岸の岩に飛び移るなどして海岸に避難した。</p> <p>僚船は、本船が本件灯浮標を回収したところで、帰航を始めたが、本船が後ろから航行して来ないので、本件定置網に引き返したところ、本船が乗り揚げていることを認め、乗組員が携帯無線機で所属漁業協同組合に事故の通報を行った。</p> <p>本船は、陸上から船首にロープを取って船固めが行われた後、天候の回復を待ち、12月5日に所属漁業協同組合の漁船により離礁作業が行われ、丸尾漁港にえい航された。</p> <p>(付図1 事故発生経過概略図 参照)</p>
<p>気象・海象</p>	<p>気象：天気 曇り時々雨、風向 北北東、風速 約8～10m/s 海象：波高 約2.5m、潮汐 上げ潮の中央期</p> <p>新上五島町では、11月26日04時41分に発表された強風波浪注意報が、本事故時も継続中であった。</p>
<p>その他の事項</p>	<p>本件灯浮標は、海底に置かれた約100kgの石を入れた網2つをアンカーとして、直径約18mmで長さ約18mの浮揚性のアンカーロープでつながれていた。</p> <p>本船のふだんの喫水は、船首約0.3m、船尾約0.8mであった。</p> <p>本船は、錨を備えていなかった。</p> <p>船長は、本事故後、風波により圧流されないよう、本件定置網のブイに船首から係留索を取った上、後進して本件灯浮標の回収作業を行ってればよかったと思った。</p> <p>本船は、ふだん、僚船と2隻で操業しており、2隻のどちらかが携帯無線機を搭載していたが、本事故当時は僚船が搭載していたので、同無線機を搭載しておらず、乗組員も携帯電話を携帯していなかった。</p> <p>本船の乗組員は、本事故時、全員が救命胴衣を着用していなかった。</p>

<p>海岸付近において、流された本件灯浮標の回収作業中、切断した本件灯浮標用アンカーロープがプロペラ軸に絡んだことから、運航不能となり、風波により圧流されて同海岸に乗り揚げたものと考えられる。</p> <p>船長は、アンカーロープを切断したときには、海岸までの距離が約2～3mになっていたため、プロペラ付近の海面を確認せずに機関を後進にかけたことから、浮遊していたアンカーロープがプロペラ軸に絡んだ可能性があると考えられる。</p>
原因	<p>本事故は、本船が、強風波浪注意報が発表されている状況下、似首漁港南方の海岸付近において、流された本件灯浮標の回収作業中、切断した本件灯浮標用アンカーロープがプロペラ軸に絡んだため、運航不能となり、風波により圧流されて同海岸に乗り揚げたことにより発生したものと考えられる。</p>
参考	<p>今後の同種事故等の再発防止に役立つ事項として、次のことが考えられる。</p> <ul style="list-style-type: none"> ・ 風波が強い状況下において、海岸から近い場所で作業を行うときは、圧流の防止策を講じた上で作業を行うこと。 ・ 緊急時に対応するため、錨を備えておくことが望ましい。 ・ 小型船舶の暴露甲板で作業等を行うときは、救命胴衣の着用に努めること。 ・ 緊急時に救助要請ができるよう、防水型の携帯電話を常時携帯することが望ましい。
