船舶事故調査報告書

平成27年3月5日

運輸安全委員会（海事専門部会）議決

事故種類	衝突
発生日時	平成26年6月23日（月） 12時50分ごろ
発生場所	北海道苫小牧市苫小牧港内 苫小牧港東港地区東防波堤灯台から真方位335° 3,830m付近 （概位 北緯42° 36.7′ 東経141° 45.1′）
事故調査の経過	平成26年6月23日、本事故の調査を担当する主管調査官（函館事務所）ほか1人の地方事故調査官を指名した。 原因関係者から意見聴取を行った。
事実情報 船種船名、総トン数 船舶番号、船舶所有者等 L×B×D、船質 機関、出力、進水等	A 遊漁船 ^{タマリスク} TAMARISK、9.1トン 242-13093 北海道、株式会社タマリスク 11.97m (Lr) × 3.28m × 1.14m、FRP ディーゼル機関、217kW、昭和63年7月26日 B 小型兼用船 ^{かいしん} 第十八海進丸、4.3トン HK3-94554（漁船登録番号）、個人所有 11.00m (Lr) × 2.95m × 0.94m、FRP ディーゼル機関、183.88kW、平成2年9月 第200-28018号（船舶検査済票の番号）
乗組員等に関する情報	A 船長A 男性 45歳 一級小型船舶操縦士・特殊小型船舶操縦士・特定 免許登録日 平成14年3月18日 免許証交付日 平成24年4月25日 （平成29年4月25日まで有効） B 船長B 男性 48歳 二級小型船舶操縦士・特殊小型船舶操縦士・特定 免許登録日 昭和63年5月13日 免許証交付日 平成24年6月11日 （平成30年5月12日まで有効）
死傷者等	A 軽傷 5人（釣り客） B なし
損傷	A 船尾外板右舷側に破口、凹損及び亀裂等 B 船首外板に破口、亀裂及び擦過傷等

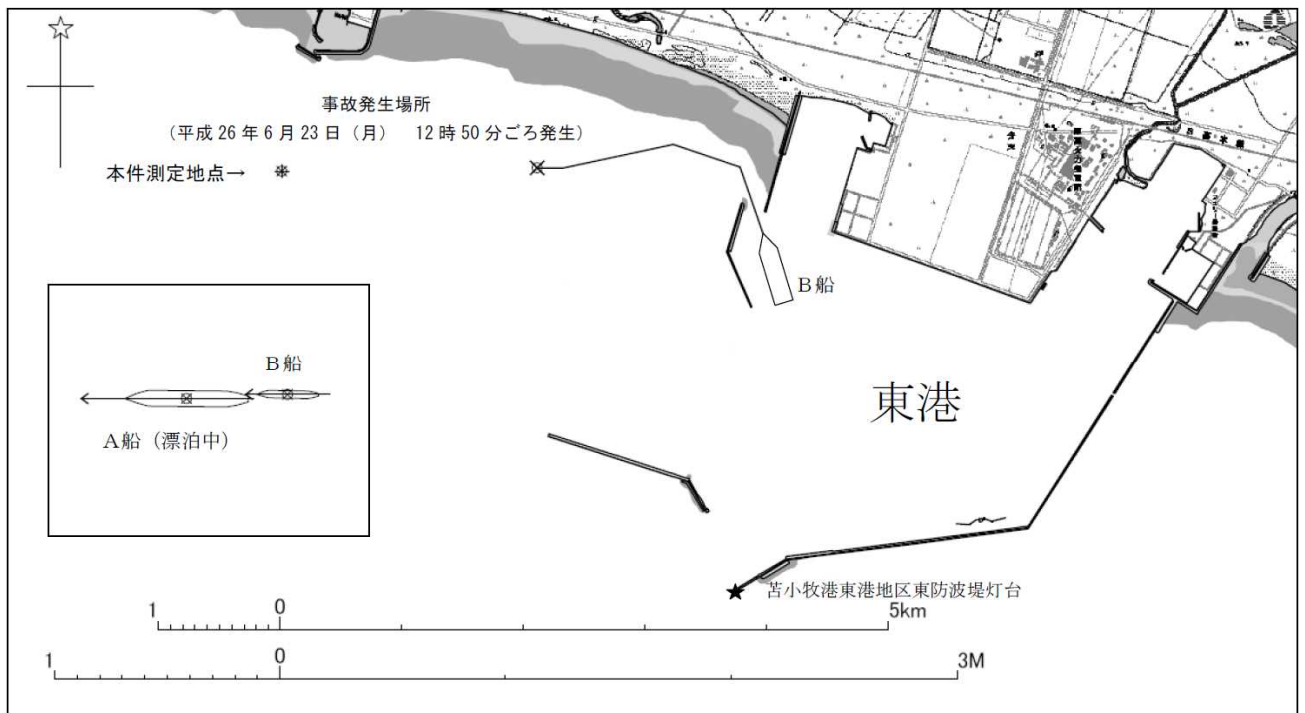
付図2 事故発生経過概略図

船長Aは、船内を歩き回って釣り客の手伝いをしながら船尾方を見たところ、東港の西方付近を北方の陸岸へ向けて北西進するB船を認め、その後、B船が南西進してA船に向けて接近していることに気付いたが、B船がA船の右舷船尾方から左舷船尾方へ通過して行くように見えたので衝突することはないものと思い、釣り客の手伝いを続けた。

船長Aは、再度船尾方を見たところ、B船がA船の船尾方約150～200mのところをA船に向けて変針したのを認めたので、船尾甲板からB船に向けて両手を挙げて大声で叫んだ。

A船は、船長Aが、衝突の危険を感じて釣り客に船首甲板への移動を促すとともに、操舵室へ移動して機関を始動したが、12時50分ごろ、その船尾右舷側とB船の船首が衝突した。

船長Bは、もう波を被ることはないものと思い、本船は、徐々に左転して南西進した後、本件測定地点へ向けて右転して西進した。

<p>確認するため、操舵室後方の棚に腰を掛けて前屈みの姿勢でGPSプロッターの操作を始めた。</p> <p>船長Bは、GPSプロッターの画面を見ていた際、12時50分ごろ、衝突の衝撃を感じて機関を中立とし、B船がA船の船尾右舷側を押していることに気付き、機関を後進とした。</p> <p>船長Bは、船長Aと対話をした後、所属漁業協同組合及び僚船に携帯電話で連絡し、来援した僚船2隻に伴走されて自力で苫小牧港西港区の漁港区へ戻った。</p> <p>(付図1 苫小牧港概略図、付図2 事故発生経過概略図 参照)</p>
気象・海象	<p>気象：天気 晴れ、風向 北北西～西南西、風力 3、視界 良好</p> <p>海象：波高 約0.5m</p>
その他の事項	<p>船長Aは、A船にモーターホーンを装備していたが、B船がA船に向けて変針して迫って来るので目が離せなくなり、すぐに操舵室に移動して警告信号を吹鳴できなかった。</p> <p>船長Bは、本事故当日、出航直前に調査員から各水質測定地点の緯度経度が記載された資料を受け取り、GPSプロッターに最初に向かう水質測定地点を入力して出航し、漂流して調査員が水質測定をしている間に次の地点を入力することを繰り返していた。</p> <p>B船の2人の調査員は、衝突直前にA船のマストが見え、A船からの叫び声が聞こえて身構えたので、怪我はなかった。</p> <p>B船は、ふだん、漁船として運航していた。</p>
分析 乗組員等の関与 船体・機関等の関与 気象・海象等の関与 判明した事項の解析	<p>A なし、B あり</p> <p>A なし、B なし</p> <p>A なし、B なし</p> <p>A船は、苫小牧港内で漂流して釣り中、船長Aが、B船が船尾方約150～200mのところをA船に向首する態勢となったことを認め、B船に向けて両手を挙げて発声し、避航を促したものの、更にB船が接近することから、操舵室へ移動して機関を始動させて避航しようとしたが、B船と衝突したものと考えられる。</p> <p>B船は、苫小牧港内を西進中、船長Bが、東港西方沖に他船はいないものと思い、操舵室後方の棚に腰を掛けて前屈みの姿勢でGPSプロッターの操作に意識を集中し、見張りを行っていなかったことから、前路で漂流して釣り中のA船に気付かず、A船に向けて変針し、A船と衝突したものと考えられる。</p>

原因	<p>本事故は、苫小牧港内において、A船が漂流して釣り中、B船が西進中、船長Bが、東港西方沖に他船はいないものと思い、操舵室後方の棚に腰を掛けてGPSプロッターの操作に意識を集中し、見張りを行っていなかったため、前路で漂流して釣り中のA船に気付かず、A船に向けて変針し、両船が衝突したことにより発生したものと考えら</p>

れる。
参考	<p>船長Aは、本事故後、漂泊して釣り中、接近する船舶に対し、早めに警告信号を吹鳴することとした。</p> <p>水質調査会社は、本事故後、見張り要員を増員して調査を行うこととした。</p> <p>船長Bは、本事故後、操舵室後方の棚に腰を掛けて操船を行わないこととした。</p> <p>今後の同種事故等の再発防止に役立つ事項として、次のことが考えられる。</p> <ul style="list-style-type: none"> ・航行中は、常時適切な見張りを行うこと。
