## 船舶事故調査報告書

平成27年3月5日

運輸安全委員会（海事専門部会）議決

事故種類	乗組員死亡
発生日時	平成26年6月28日 09時20分ごろ
発生場所	北海道羽幌町羽幌港 羽幌港西防波堤灯台から真方位153°1,100m付近 (概位 北緯44°22.1′ 東経141°42.0′)
事故調査の経過	平成26年7月2日、本事故の調査を担当する主管調査官（函館事務所）ほか1人の地方事故調査官を指名した。 原因関係者としての船長からの意見聴取は、本人が本事故で死亡したため行わなかった。
事実情報 船種船名、総トン数 船舶番号、船舶所有者等 L×B×D、船質 機関、出力、進水等	漁船 第三十八進洋丸、4.7トン HK3-101053（漁船登録番号）、個人所有 11.02m (Lr) × 3.00m × 0.80m、FRP ディーゼル機関、漁船法馬力数70、昭和59年3月1日
乗組員等に関する情報	船長 男性 54歳 一級小型船舶操縦士 免許登録日 平成18年2月23日 免許証交付日 平成22年2月24日 (平成28年2月22日まで有効)
死傷者等	死亡 1人（船長）
損傷	なし
事故の経過	本船は、船長（以下「本件船長」という。）が1人で乗り組み、たこ箱漁を終えて、羽幌港の羽幌町港町1丁目に所在する岸壁で、水揚げ作業を行っていた。 僚船船長は、対岸に係留中の船上で漁具等の準備作業を行っていたところ、平成26年6月28日09時20分ごろ、本船で、何かが回っているところを認めた後、船首甲板に設置されたブームで吊り上げていた網が落下し、バタンバタンという異音とともに白い合羽が回っている状況を認めた。 僚船船長は、自動車で本船に駆けつけたところ、船体中央の操舵室右舷側外壁に設置された揚網機にロープ（直径約16mmの化学繊維製、以下「本件ロープ」という。）と共に巻き込まれた状態で意識がない本件船長を発見した。

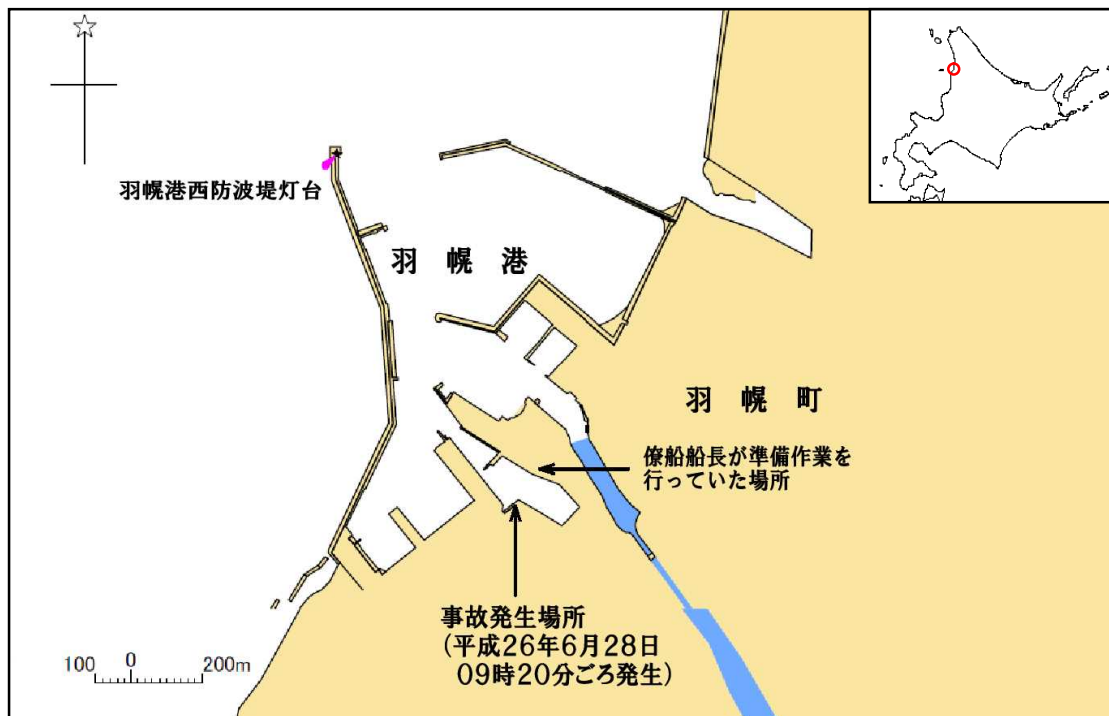
付図1 事故発生経過概略図

<p>僚船船長は、所属漁業協同組合に連絡し、同組合職員が119番通報した。</p> <p>本件船長は、救出された後、病院へ搬送されたが10時17分ごろ死亡し、死因は窒息で、多発骨折と診断された。</p> <p>(付図1 事故発生経過概略図 参照)</p>
気象・海象	<p>気象：天気 晴れ、風向 南、風力 3、視界 良好</p> <p>海象：海上 平穏</p>
その他の事項	<p>本件船長は、本事故当時、体調不良を訴えていなかった。</p> <p>本件船長は、合羽上下、ゴム手袋、帽子及び作業用救命胴衣を着用し、長靴を履いていた。</p> <p>本船は、ふだん、たこを水揚げする際、魚倉内のたこを入れた網を、本件ロープ先端のフックに取り付け、本件ロープをブーム先端部及び同基部の各滑車を経由して、揚網機で岸壁の高さまで巻き揚げ、ブームを岸壁上の車両の荷台へ向けた後、たこを荷台に下ろしていた。</p> <p>本船は、発見時、揚網機は運転状態であったが、ローラーがロープの抵抗で回転していなかった。</p>
<b>分析</b> 乗組員等の関与 船体・機関等の関与 気象・海象等の関与 判明した事項の解析	<p>不明</p> <p>不明</p> <p>不明</p> <p>本件船長の死因は、窒息であった。</p> <p>本船は、羽幌港の岸壁において水揚げ作業中、本件船長が本件ロープと共に揚網機に巻き込まれたことから、死亡したのと考えられるが、巻き込まれた状況を明らかにすることはできなかった。</p>
<b>原因</b>	<p>本事故は、本船が、羽幌港の岸壁において水揚げ作業中、本件船長が本件ロープと共に揚網機に巻き込まれたため、発生したのと考えられる。</p>
<b>参考</b>	<p>今後の同種事故等の再発防止に役立つ事項として、次のことが考えられる。</p> <ul style="list-style-type: none"> <li>・水揚げ作業を行う際は、ロープと共に揚網機に巻き込まれないように着衣の状況等に十分留意すること。</li> </ul>
