船舶事故調査報告書

平成27年3月26日
 運輸安全委員会（海事専門部会）議決
 委員 庄司邦昭（部会長）
 委員 小須田 敏
 委員 根本美奈

事故種類	転覆
発生日時	平成26年8月31日 05時05分ごろ
発生場所	千葉県南房総市乙浜漁港 乙浜港南防波堤灯台から真方位051°580m付近 （概位 北緯34°54.72′ 東経139°56.03′）
事故調査の経過	平成26年9月1日、本事故の調査を担当する主管調査官（横浜事務所）を指名した。 原因関係者から意見聴取を行った。
事実情報 船種船名、総トン数 船舶番号、船舶所有者等 L×B×D、船質 機関、出力、進水等	漁船 家満加丸、0.4トン CB3-82967（漁船登録番号）、個人所有 6.30m(Lr)×1.75m×0.44m、FRP 電気点火機関、100kW（動力漁船登録票による）、昭和62年1月15日
乗組員等に関する情報	船長 男性 40歳 二級小型船舶操縦士・特殊小型船舶操縦士・特定 免許登録日 平成6年11月28日 免許証交付日 平成21年9月14日 （平成26年11月27日まで有効）
死傷者等	なし
損傷	船外機及び航海計器等に濡損
事故の経過	<p>本船は、船長が1人で乗り組み、乙浜漁港東側の漁場に到着して前日に仕掛けたいせえび刺し網の揚網を始めた。</p> <p>船長は、主機を中立にして、左舷船首部に設置した揚網機により刺し網を揚網していたとき、約半分を揚げたところで刺し網が根掛かりし、船体が左舷側に傾いた状態で巻き揚がらなくなったので、残りの網の回収を諦め、刺し網を切断することとした。</p> <p>船長は、船首を北東方に向けて刺し網を切断していたとき、右舷正横至近に接近する波高約2～3mの波を認めた。</p> <p>本船は、波に右舷側が持ち上げられて左舷側から海水が流入し、船長が転覆の危険を感じて左舷側から海へ飛び込むと同時に、平成26年8月31日05時05分ごろ左舷側に転覆した。</p> <p>僚船は、転覆した本船の船底にしがみついている船長を見付けて救</p>

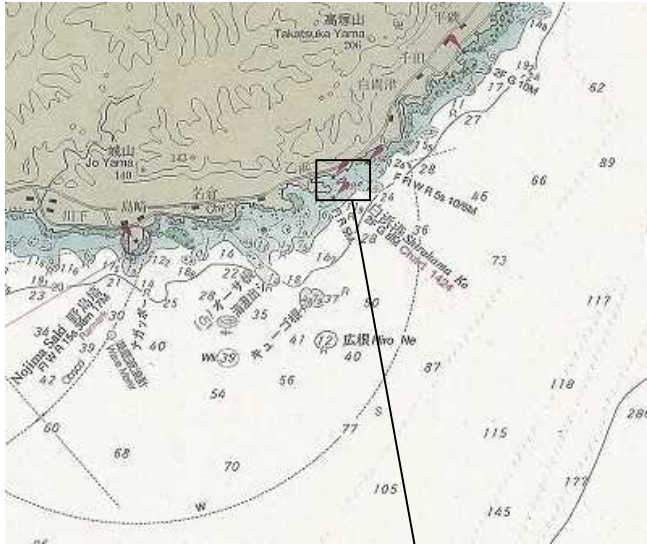
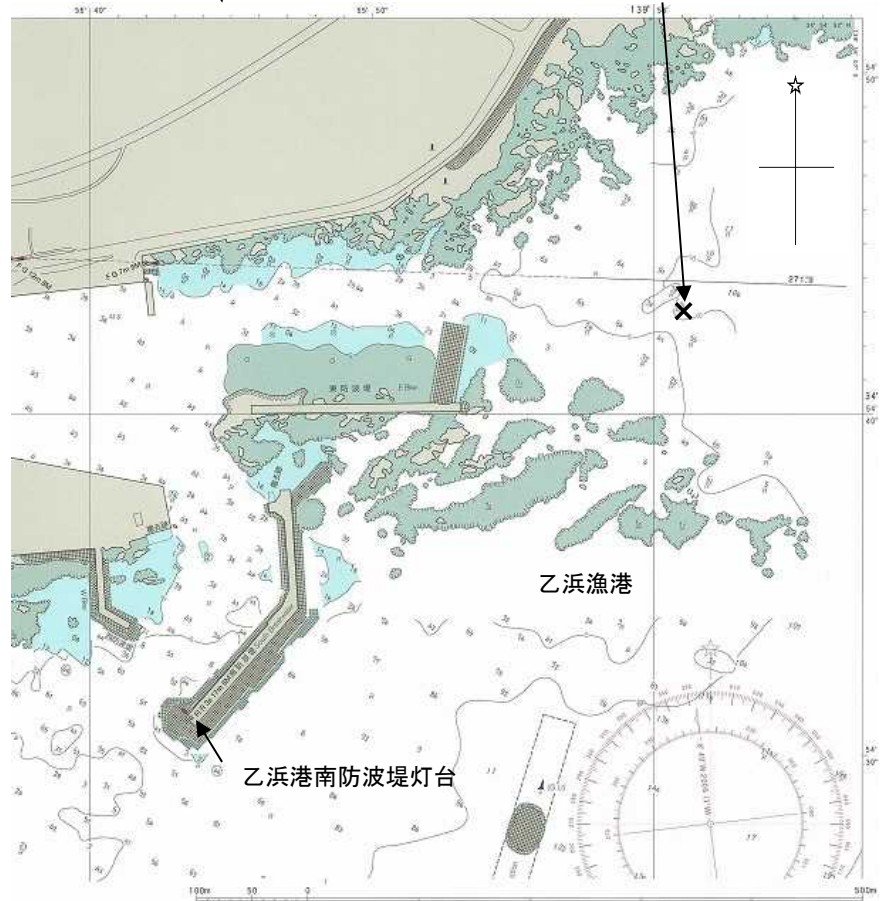
付図1 事故発生経過概略図

事故発生場所

(平成26年8月31日
05時05分ごろ発生)

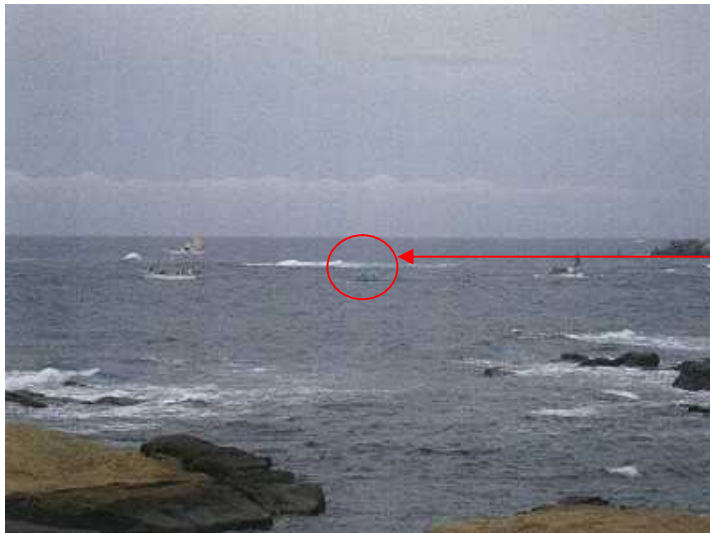
写真1 転覆後の本船

<p>助し、乙浜漁港に帰港した。</p> <p>本船は、所属する漁業協同組合の漁船3隻により南房総市白間津漁港までえい航された後、引き起こされて上架された。</p> <p>(付図1 事故発生経過概略図、写真1 転覆後の本船、写真2 船首、写真3 船尾 参照)</p>
気象・海象	<p>気象：天気 曇り、風向 北北東、風速 約1.3m/s、視界 良好</p> <p>海象：潮汐 上げ潮の末期、波高 約1m、海水温度 約25℃</p> <p>日出時刻：05時11分ごろ</p> <p>南房総市には、8月30日04時35分に発表された波浪注意報が、本事故当時も継続中であった。</p>
その他の事項	<p>現場海域は、水深が約10mであり、北側の海岸と南側の西方向へ広がって点在する干出岩に挟まれ、西方の乙浜漁港への出入口であった。</p> <p>船長は、以前、現場海域において南東方向からのうねりがあったとき、大きな波を受けたことがあったので、操業中、波があるときは船首を波に向けるように操船していた。</p> <p>船長は、本事故前、本船の付近に操業していた僚船ともう1隻の漁船を見た。</p> <p>船長は、刺し網を切断することに夢中になっていたため、高波が接近していることに気付かなかった。</p> <p>使用しようとしていた刺し網は、1張が高さ約1m、長さが約7.5mあり、南北方向に6張つなげて設置されていた。</p> <p>本船は、本事故時、5か所目の漁場であり、揚網した刺し網を4つのプラスチック製の箱に入れて甲板上に積載していた。</p> <p>船長は、約15年の乗船経験があり、救命胴衣を着用していた。</p>
分析 乗組員等の関与 船体・機関等の関与 気象・海象等の関与 判明した事項の解析	<p>あり</p> <p>なし</p> <p>あり</p> <p>本船は、乙浜漁港の東側において、いせえび刺し網の揚網作業中、刺し網が根掛かりして左舷側に傾斜した状態で右舷正横方から高波を受けたことから、左舷側に転覆したものと考えられる。</p> <p>本船は、左舷側に傾斜した状態となったことから、甲板上に置いていた刺し網が左舷側に移動し、復原力が低下する状況になったものと考えられる。</p> <p>船長は、刺し網を切断することに意識を向けていたことから、左舷側に傾斜した状態で右舷正横付近をうねりに向けていることも、甲板上に置いていた刺し網が左舷側に移動して復原力が低下する状況になっていることにも気付かなかった可能性があると考えられる。</p>
