船舶事故調査報告書

事故種類	衝突（係船浮標）
発生日時	平成26年10月27日 18時45分ごろ
発生場所	愛知県名古屋港第1区 名古屋北信号所から真方位192°550m付近 （概位 北緯35°05.09′ 東経136°52.77′）
事故調査の経過	平成26年11月17日、本事故の調査を担当する主管調査官（横浜事務所）ほか1人の地方事故調査官を指名した。 原因関係者から意見聴取を行った。
事実情報 船種船名、総トン数 船舶番号、船舶所有者等 L×B×D、船質 機関、出力、進水等	旅客船 ^{ふくしままきのり} 福島正則、6.6トン 240-41582愛知、近藤産興株式会社（船舶所有者）、東山 ガーデン株式会社（船舶借入人） 14.92m×2.39m×0.75m、FRP ガソリン機関、66.20kW、平成8年5月
乗組員等に関する情報	船長 男性 23歳 一級小型船舶操縦士・特定 免許登録日 平成22年3月25日 免許証交付日 平成26年6月19日 （平成31年6月18日まで有効） 接客係 女性 74歳
死傷者等	軽傷 1人（接客係）
損傷	船首部外板に亀裂
事故の経過	本船は、船長が1人で乗り組み、接客係1人及び旅客10人を乗せ、名古屋市中区の堀川と名古屋港第1区のガーデンふ頭南方沖を遊覧する目的で、平成26年10月27日17時45分ごろ堀川の棧橋を出発し、ガーデンふ頭に沿って西進したのちに左転し、ガーデンふ頭南方沖を約5ノットの対地速力で南進した。 船長は、いつものように名古屋市港区潮見町所在の新名古屋火力発電所の煙突（以下「本件煙突」という。）を船首目標として航行し、左舷側に見えるはずの名古屋港係船浮標 No12（以下「本件係船浮標」という。）を探しながら航行していたところ、船首方約10mに本件係船浮標を認めて機関を後進とした。 本船は、18時45分ごろ、前進行きあしのある状態で船首部が本

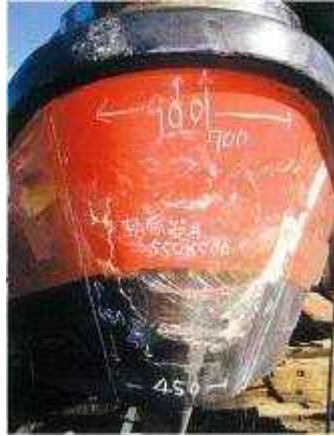
写真1 船首部の損傷状況

<p>件係船浮標に衝突した。</p> <p>接客係は、船室の船首側出入口付近に立っていたところ、衝突の衝撃で転倒して負傷した。</p> <p>船長は、本船の損傷状況を確認する一方、接客係に旅客の負傷の有無を確認させ、接客係以外に負傷者がいないことを知り、自力航行して名古屋市港区木場町の棧橋に着棧して旅客を下船させた。</p> <p>運航管理者は、船長から報告を受け、木場町の棧橋にタクシーなどを手配し、旅客を帰宅させた。</p> <p>接客係は、28日、病院に行き、左肩及び左肘挫傷等と診断された。</p> <p>(付図1 事故発生経過概略図、写真1 船首部の損傷状況、写真2 本船、写真3 本件係船浮標 参照)</p>
気象・海象	<p>気象：天気 晴れ、風向 北西、風速 10m/s、視界 良好</p> <p>海象：波高 約0.2m、潮汐 ほぼ満潮時</p> <p>日没時刻：17時04分</p>
その他の事項	<p>安全管理規程の運航基準には、風速15m/s及び波高0.8m以上の場合は発航を中止しなければならないと定められていた。</p> <p>船長は、本船の船長職に就いてから約4か月であったが、本事故発生海域の航行経験が昼間と夜間を合わせて約100回あった。</p> <p>船長は、ふだん、ガーデンふ頭に係留された観測船ふじを通過した辺りで左転し、本件煙突を船首目標として本件係船浮標を左舷側に見て通過した所で、折り返して堀川に帰っており、本件係船浮標に灯火設備がないことを知っていた。</p> <p>船長は、夜間でも海面が穏やかなときは、ガーデンふ頭付近からでも本件係船浮標を視認することができたが、本事故時、ガーデンふ頭付近から本件係船浮標を視認することができず、波の影響によるものと思った。</p> <p>本件係船浮標は、独楽型の浮体で、直径が3.80m、高さが2.43m及び海面上の高さが約0.8mであった。</p> <p>本船は、川船を改造して喫水が浅く、船底が平らな構造で、受風面積が大きく、風の影響で流されやすい船型であった。</p> <p>本船には、GPSプロッター及びレーダーがなかった。</p> <p>旅客は、本事故時、全員座席に腰を掛けていた。</p>
