船舶事故調査報告書

平成27年3月19日
 運輸安全委員会（海事専門部会）議決
 委員 庄司邦昭（部会長）
 委員 小須田 敏
 委員 根本美奈

事故種類	衝突
発生日時	平成26年7月2日 14時23分ごろ
発生場所	大阪府 ^{ほんなん} 阪南港西方沖 阪南港北防波堤灯台から真方位262° 1.0海里（M）付近 （概位 北緯34° 28.40′ 東経135° 19.14′）
事故調査の経過	平成26年7月2日、本事故の調査を担当する主管調査官（神戸事務所）ほか1人の地方事故調査官を指名した。 原因関係者から意見聴取を行った。
事実情報 船種船名、総トン数 船舶番号、船舶所有者等 L×B×D、船質 機関、出力、進水等	A 漁船 ^{すみよし} 住吉丸、9.7トン OS2-2129（漁船登録番号）、個人所有 18.31m（Lr）×4.01m×1.25m、FRP ディーゼル機関、48kW（動力漁船登録票による）、平成15年8月10日 B プレジャーボート ^{みらい} 未来、5トン未満 260-19642大阪、個人所有 6.01m（Lr）×1.92m×0.49m、FRP ディーゼル機関、44.10kW、昭和60年5月
乗組員等に関する情報	A 船長A 男性 42歳 一級小型船舶操縦士・特殊小型船舶操縦士・特定 免許登録日 平成2年2月28日 免許証交付日 平成21年3月2日 （平成27年2月27日まで有効） B 船長B 男性 69歳 一級小型船舶操縦士・特殊小型船舶操縦士・特定 免許登録日 昭和51年7月2日 免許証交付日 平成24年2月21日 （平成29年2月27日まで有効）
死傷者等	A なし B 軽傷 1人（船長B）
損傷	A 左舷船首部に破口及び擦過傷、物入れに浸水 B 左舷船尾部に擦過傷、プロペラ翼に曲損、機器類に濡損
事故の経過	A船は、船長Aが、1人で乗り組み、操業を終え、操舵室において

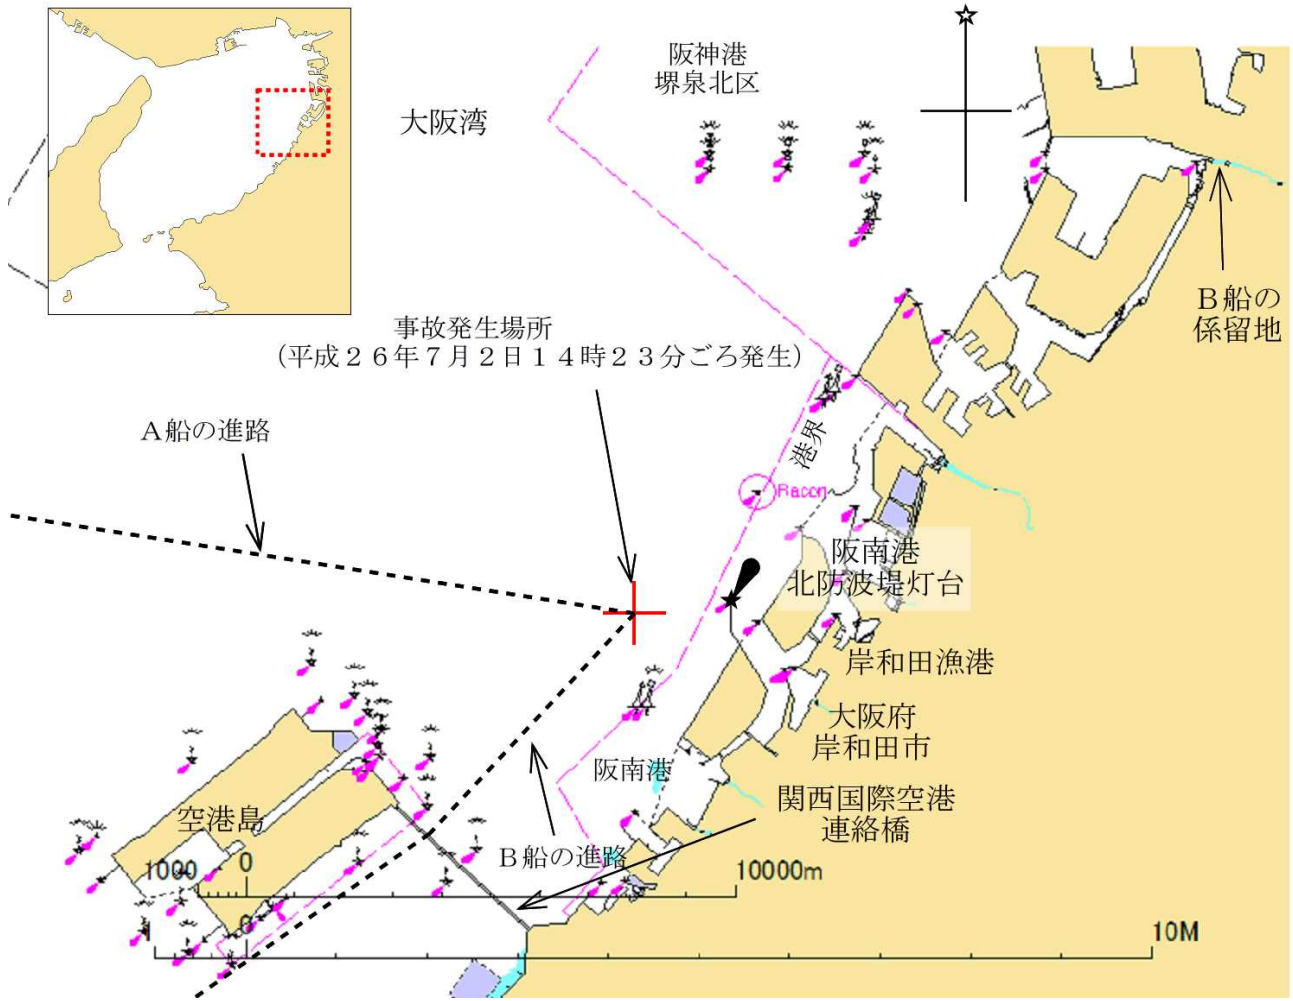
付図1 事故発生経過概略図

<p>舵輪後方の椅子に腰を掛け、機関を全速力前進とし、9～10ノット（kn）の速力（対地速力、以下同じ。）で、20MレンジとしたGPSプロッターを作動させ、岸和田市岸和田漁港に向けて自動操舵により東進していた。</p> <p>船長Aは、大阪府空港島東方沖に北東進中の1隻の船を目視で認めたが、周囲に支障となる他船はいないと思い、異音が聞こえた機関室に赴いて機関室内を点検したものの、異常が見付からず、約5分後、操舵室に戻ろうと右舷側の機関室出入口から半身を乗り出したところ、右舷船首の舷縁越しにB船が間近に接近していることを認めた。</p> <p>A船は、船長Aが、船尾部のコントローラーの所に駆けつけ、右舵一杯とし、機関を停止するとほぼ同時の平成26年7月2日14時23分ごろ、阪南港西方沖において、その船首部とB船の左舷後部とが衝突した。</p> <p>船長Aは、転覆したB船の船尾部の舷側に上がった船長BをA船に救助した後、海上保安庁及び所属する漁業協同組合に事故発生 of 通報を行った。</p> <p>B船は、船長Bが1人で乗り組み、釣りを終え、操舵室の椅子に腰を掛け、機関を全速力前進とし、約17knの速力で、GPSプロッターを作動させ、阪神港堺^{さかいせんぼく}泉北区の係留地に向け、手動操舵により北東進していた。</p> <p>船長Bは、関西国際空港連絡橋の空港島寄りを通過した後、ふだん船首目標としている約10M先の煙突及びタンク群等が見えなかったため、右舷船首方に見える航路標識を目標とし、GPSプロッター上の針路を確認しながら北東進を続けた。</p> <p>B船は、船長Bが左舷船首方間近に迫るA船を認めたが、その左舷後部とA船の船首部とが衝突した。</p> <p>船長Bは、右舷側に転覆した船体の下に閉じ込められたものの、1～2分後に海面上に出て、B船の船尾部の船体にはい上がり、A船に救助された。</p> <p>船長Bは、右腕に擦過傷、左膝に打撲等を負い、後日、医師の診察を受けた。</p> <p>（付図1 事故発生経過概略図 参照）</p>
<p>気象・海象</p>	<p>気象：天気 晴れ、風向 南西、風力 4、視界 良好</p> <p>海象：潮汐 下げ潮の末期、波高 約0.5m、海水温度 約22℃</p>

<p>み、月に約2回出航して釣りを楽しんでいた。</p> <p>船長Bは、ふだん06時ごろ出航し、15時ごろ帰航することにしており、朝には、漁船が多いが、帰航する時間帯には、余り行き会うことはないと思っていた。</p> <p>船長Bは、救命胴衣を着用しており、本事故時、救命胴衣が自動的に膨張し、海面上に出るときに支障を感じた。</p>
<p>分析</p> <p>乗組員等の関与 船体・機関等の関与 気象・海象等の関与 判明した事項の解析</p>	<p>A あり、B あり A あり、B なし A なし、B なし</p> <p>A船は、阪南港西方沖を東進中、船長Aが、周囲に支障となる他船はいないものと思い、操舵室を無人として機関室に赴き、見張りを行っていなかったことから、B船に気付かず針路及び速力を保持して航行を続け、B船と衝突したものと考えられる。</p> <p>船長Aは、空港島東方沖の北東進中の1隻以外に航行している船を認めなかったことから、周囲に航行の支障となる他船はいないものと考えられる。</p> <p>B船は、阪南港西方沖を北東進中、船長Bが、GPSプロッター上の針路を見ることに意識を集中し、見張りを行っていなかったことから、A船に気付かず針路及び速力を保持して航行を続け、A船と衝突したものと考えられる。</p> <p>船長Bは、ふだん船首目標としている煙突及びタンク群等が見えなかった上に、経験から漁船と余り行き会うことはない時間帯であると思っていたことから、GPSプロッター上の針路を確認することに意識を集中していたものと考えられる。</p>
<p>原因</p>	<p>本事故は、阪南港西方沖において、A船が東進中、B船が北東進中、船長Aが、周囲に支障となる他船はいないと思い、操舵室を無人として機関室に赴き、また、船長Bが、GPSプロッター上の針路を確認することに意識を集中し、共に見張りを行っていなかったため、互いに相手船に気付かず航行し、両船が衝突したことにより発生したものと考えられる。</p>
<p>参考</p>	<p>今後の同種事故等の再発防止に役立つ事項として、次のことが考えられる。</p> <ul style="list-style-type: none"> ・航行中は、操舵室を無人としないこと。 ・操舵室を無人とする場合には、周囲の状況を確認し、機関を停止させ、対水速力を有しない状態とすること。 ・GPSプロッターの画面のみに気を取られることなく、目視による適切な見張りを行うこと。
