船舶事故調査報告書

平成27年3月19日
 運輸安全委員会（海事専門部会）議決
 委員 庄司邦昭（部会長）
 委員 小須田 敏
 委員 根本美奈

事故種類	乗揚
発生日時	平成26年9月4日 03時35分ごろ
発生場所	徳島県鳴門市亀浦港（鳴門市のウシウチノ鼻付近） 亀浦港北防波堤東灯台から真方位119°290m付近 （概位 北緯34°13.94′ 東経134°37.60′）
事故調査の経過	平成26年9月5日、本事故の調査を担当する主管調査官（神戸事務所）ほか1人の地方事故調査官を指名した。 原因関係者から意見聴取を行った。
事実情報 船種船名、総トン数 船舶番号、船舶所有者等 L×B×D、船質 機関、出力、進水等	貨物船 第七進和丸、497トン 135588、洋和海運株式会社 75.86m×11.70m×7.24m、鋼 ディーゼル機関、735kW、平成10年1月15日
乗組員等に関する情報	船長 男性 40歳 五級海技士（航海） 免許年月日 平成6年9月28日 免状交付年月日 平成26年6月24日 免状有効期間満了日 平成31年9月27日 甲板員 男性 20歳 六級海技士（航海） 免許年月日 平成25年5月1日 免状交付年月日 平成25年5月1日 免状有効期間満了日 平成30年4月30日
死傷者等	なし
損傷	船首船底部に破口及び亀裂、船首部のスラスト室に浸水
事故の経過	本船は、船長、甲板員ほか2人が乗り組み、鋼材約1,540tを積載し、船首約3.40m及び船尾約4.60mの喫水で平成26年9月4日00時15分ごろ兵庫県姫路市の姫路港飾磨区を出港し、約10ノット（kn）の対地速力で南進して播磨灘北航路第8号灯浮標の灯光を右舷船首方に見る状況となった00時40分ごろ、船長が甲板員に船橋当直を委ねた。 船長は、甲板員に対し、姫路市鞍掛島付近には養殖施設が存在するので、気を付けて航行すること、及び鳴門海峡に到達する前に起こす

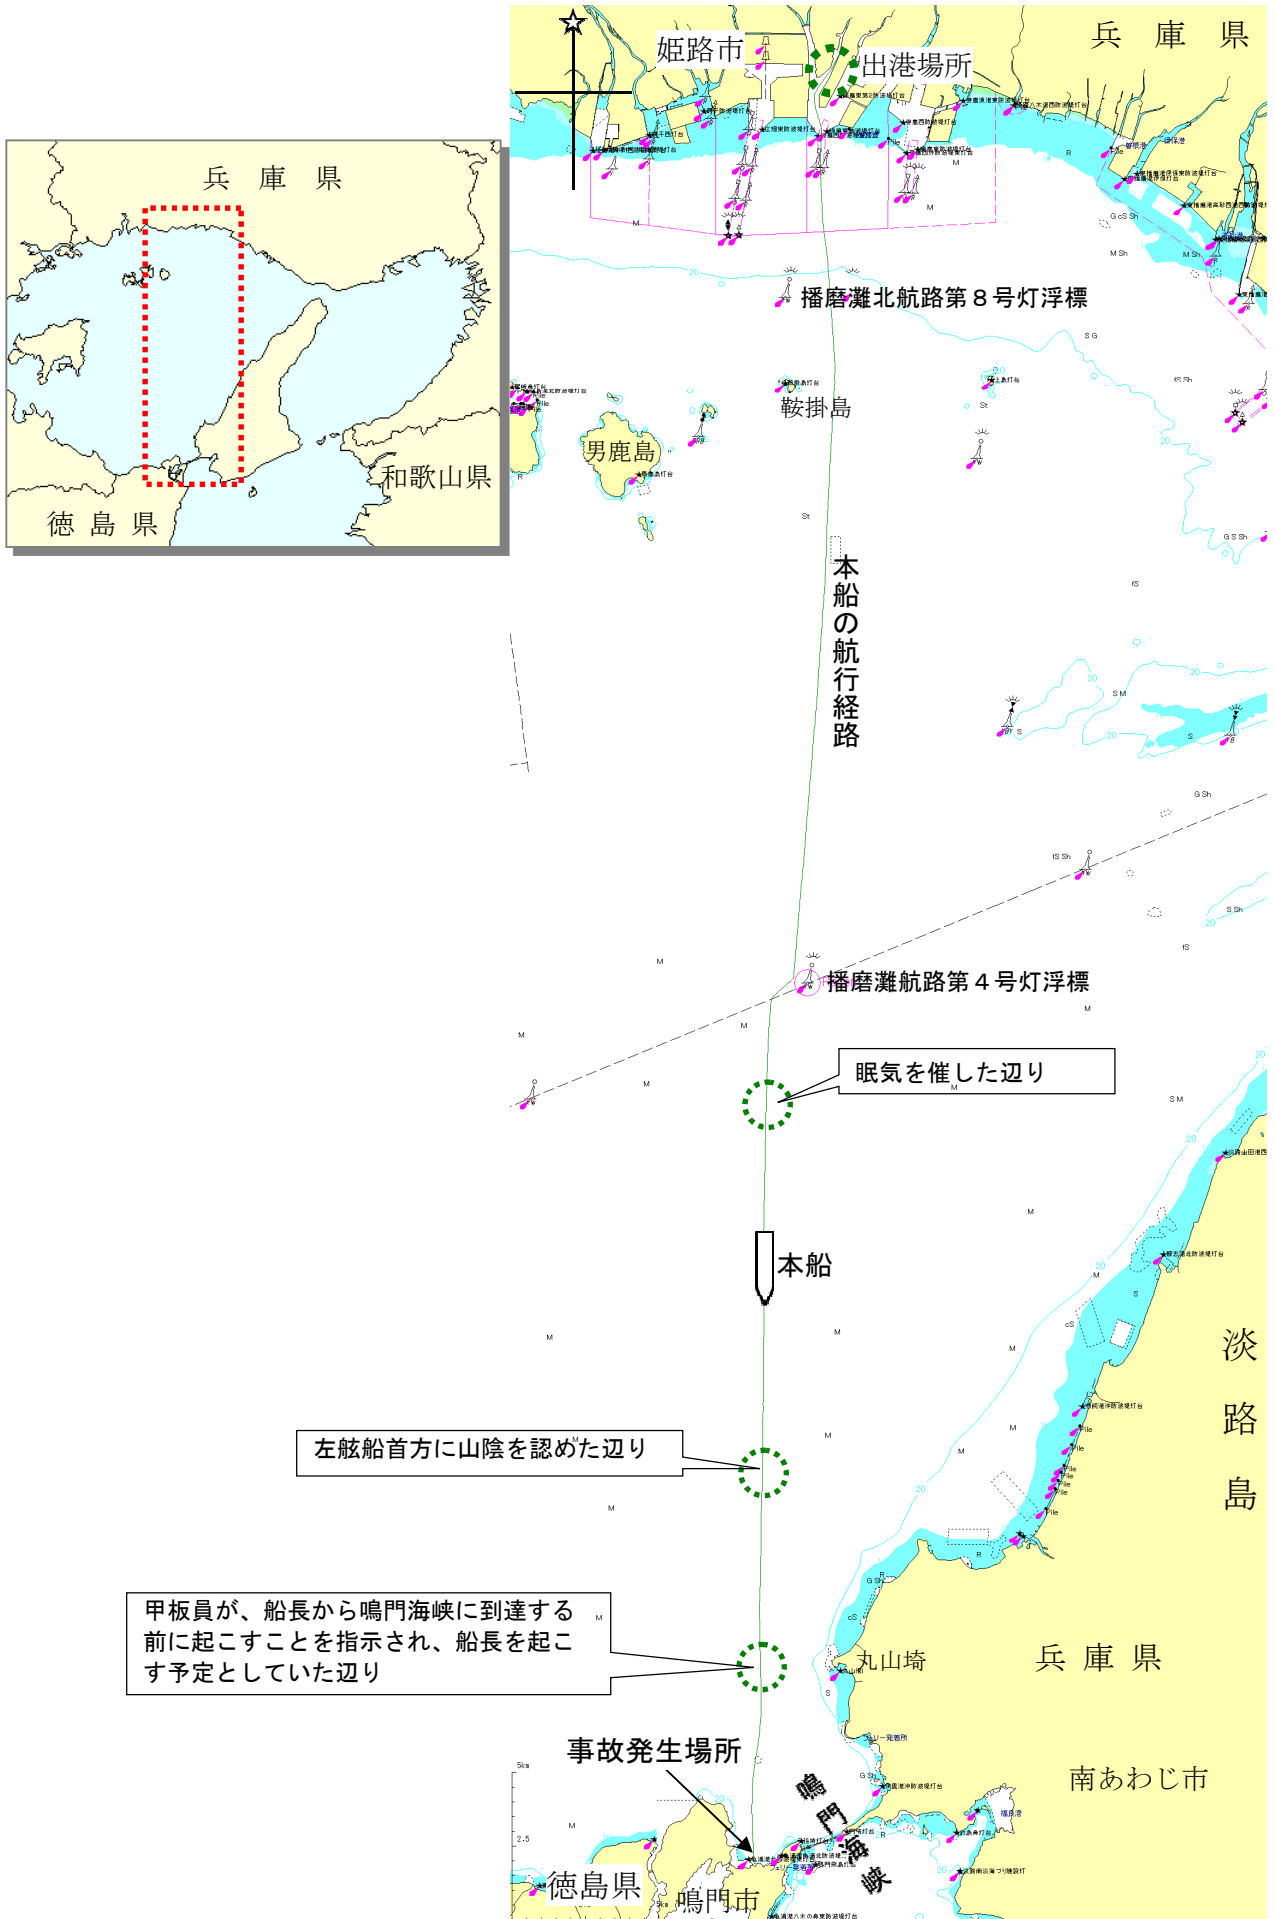
付図1 GPS記録による航行経路図（姫路港～事故発生場所）

<p>ことを指示して降橋した。</p> <p>甲板員は、操舵室中央部の操舵スタンド左舷側に設置されたGPSプロッターの前に背もたれ付きの椅子を移動させて腰を掛け、GPSプロッターに表示された予定針路線に沿って播磨灘を南進していた際、播磨灘推薦航路線に沿って東進する船舶を目視で認め、椅子から立ち上がって操舵スタンドへ移動し、播磨灘航路第4号灯浮標付近で右転して同東進船を避けた。</p> <p>甲板員は、自動操舵に切り替えて再び椅子に腰を掛け、レーダー及びGPSプロッターを見ながら、見張りを行っていたところ、眠気を催し、その後も何度か強い眠気があり、左舷船首方に山陰^{やまかげ}を認め、GPSプロッターで本船の現在地が兵庫県南あわじ市丸山崎北西方沖であることを知った。</p> <p>甲板員は、気が付いて顔を上げたところ、右舷前方の灯光が目に入り、意識がボーッとした状態で現在地がどこであるか分からなかったが、危険を感じ、左へ変針するしかないと思い、急いで操舵スタンド前に移動して左舵一杯を取ったのち、03時35分ごろ船底に衝撃を感じた。</p> <p>船長は、自室で就寝中に衝撃を感じて起き、昇橋しようとして自室を出たときに船底を擦ったような衝撃を受け、慌てて昇橋して操舵スタンド前に立っている甲板員を認め、機関操縦レバーを中立とし、さらに操舵輪を中央とした。</p> <p>船長は、船首方が真っ暗で何も見えなかったが、左舷方には点滅する航空障害灯を、船尾方には灯光1個を認めたものの、現在地が分からなかったので、操舵室上部の作業灯をつけて前方を照らしたところ、陸岸及びその手前に消波ブロックを認め、GPSプロッターを見て亀浦港の東防波堤東側であることを知り、甲板員に118番通報を指示して自らは運航会社の担当者に事故の発生を電話連絡した。</p> <p>船長は、通話を終えたのち、昇橋して来た他の乗組員に船首部の損傷箇所を確認するよう指示し、スラスト室に浸水が生じているとの報告を受けた。</p> <p>本船は、運航会社からの要請によって派遣されたサルベージ会社の判断により、瀬取り（積荷を他船に移すこと）して喫水を浅くする作業が行われ、6日夕刻タグボートに引かれて離礁し、応急処置が行われたのち、自力航行して姫路港に入港した。</p> <p>（付図1 GPS記録による航行経路図（姫路港～事故発生場所）、 付図2 GPS記録による航行経路図（鳴門海峡及び事故発生場所付近、写真1 乗揚状況（右舷方から撮影）、写真2 乗揚状況（左舷船首方から撮影） 参照）</p>

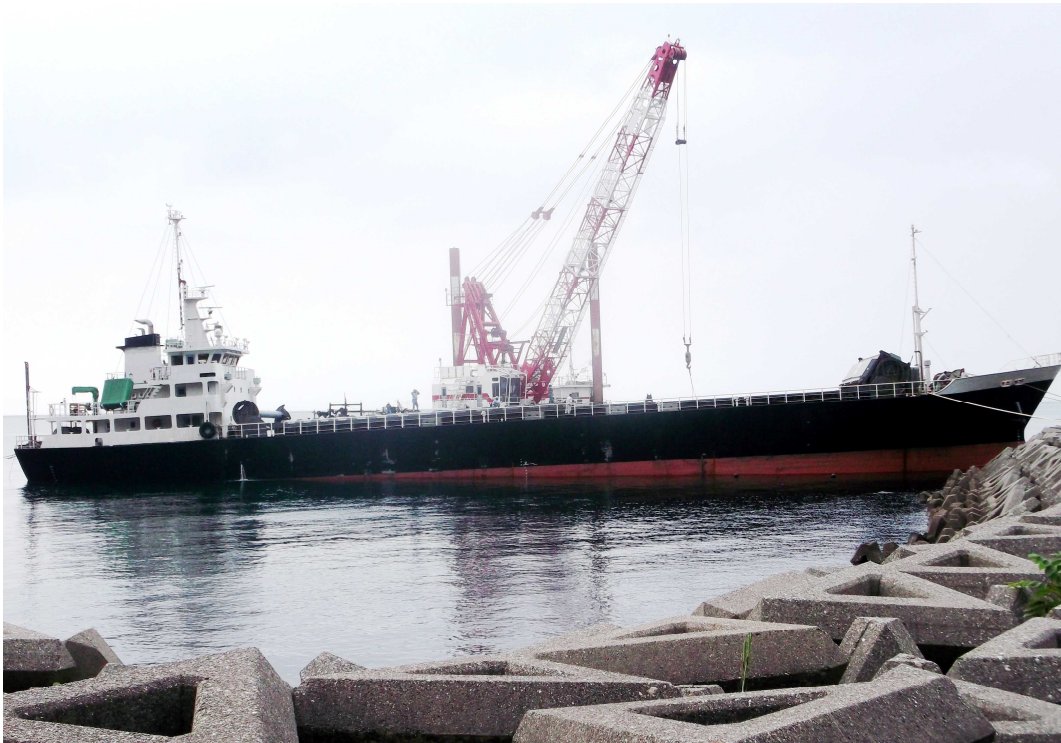
<p>原因</p>	<p>本事故は、夜間、本船が、鳴門海峡へ向けて播磨灘を南進中、単独で船橋当直中の甲板員が居眠りに陥ったため、亀浦港に向けて航行し、同港の東防波堤東側の陸岸付近の消波ブロックに乗り揚げたことにより発生したものと考えられる。</p>
<p>参考</p>	<p>本船の運航会社の担当者は、本事故直後、同社の運航船舶22隻に対し、狭水道等を航行する際には、必要に応じて見張り員を増員し、見張りに対して万全の対策を徹底させる内容の安全航行通達を発し、</p>

写真1 乗揚状況（右舷方から撮影）

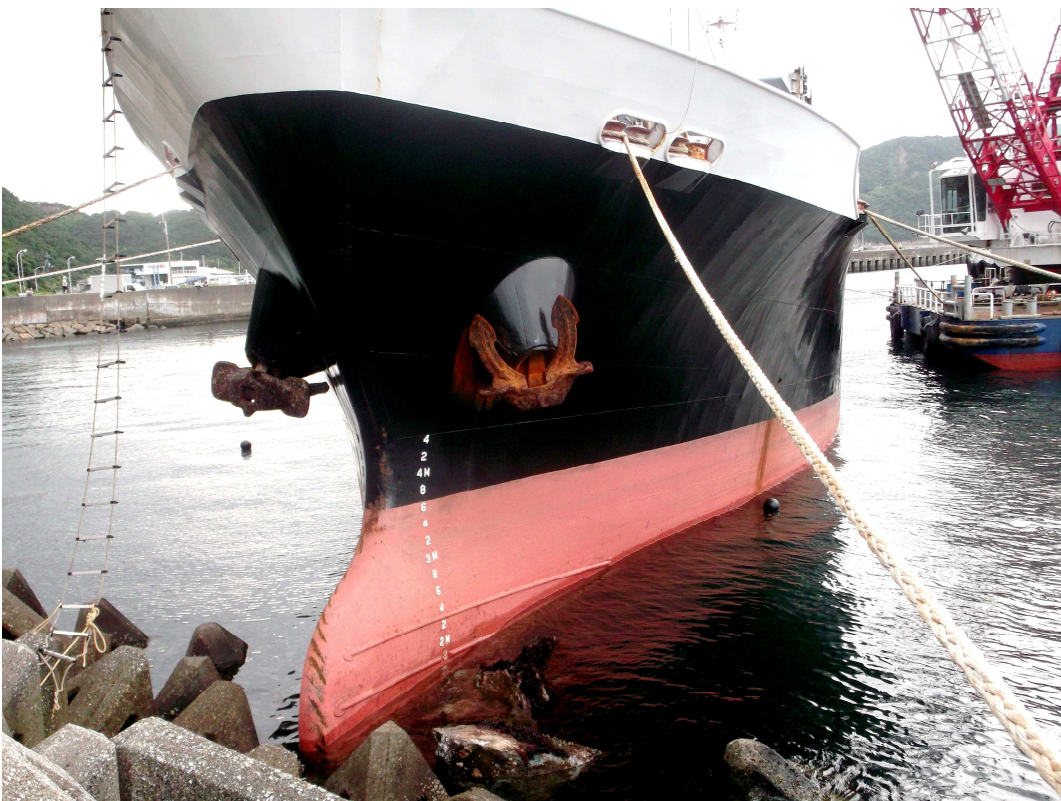
写真2 乗揚状況（左舷船首方から撮影）
