## 船舶事故調査報告書

平成27年3月19日  
 運輸安全委員会（海事専門部会）議決  
 委員 庄司邦昭（部会長）  
 委員 小須田 敏  
 委員 根本美奈

事故種類	転覆
発生日時	平成26年11月29日 09時45分ごろ
発生場所	高知県 <small>しまんと</small> 四万十町志和 <small>しわ</small> 崎南西方沖 <small>かみのかえ</small> 上ノ加江港防波堤灯台から真方位174°6,200m付近 （概位 北緯33°13.43′ 東経133°15.26′）
事故調査の経過	平成26年12月1日、本事故の調査を担当する主管調査官（神戸事務所）ほか1人の地方事故調査官を指名した。 原因関係者から意見聴取を行った。
<b>事実情報</b> 船種船名、総トン数 船舶番号、船舶所有者等 L×B×D、船質 機関、出力、進水等	漁船 第四 <small>こうしん</small> 幸伸丸、1.1トン KO3-50154（漁船登録番号）、個人所有 6.36m(Lr)×2.12m×0.71m、FRP ガソリン機関、11kW、平成10年8月24日 第282-20872号（船舶検査済票の番号）
乗組員等に関する情報	船長 男性 63歳 一級小型船舶操縦士・特殊小型船舶操縦士・特定 免許登録日 平成14年11月8日 免許証交付日 平成24年3月9日 （平成29年11月7日まで有効）
死傷者等	なし
損傷	船体及び機関に濡損
事故の経過	<p>本船は、船長ほか2人が乗り組み、船長が船尾右舷側に腰を掛けて船外機を操作し、1人が船尾左舷側に、他の1人が船体中央部に重ねて置いた刺し網の前方にそれぞれ腰を掛け、志和崎の南西方900m付近の、距岸約100mに刺し網を設置するため、四万十町志和漁港を出港した。</p> <p>本船は、志和崎を通過して南西進中、左舷正横方から高起したうねりを受け、左舷側が持ち上がり、平成26年11月29日09時45分ごろ右舷側に転覆した。</p> <p>船長ほか2人の乗組員は、本船が転覆する際に海へ投げ出されたのち、船底を上にした状態の本船に上がって救助を待っていたところ、付近を航行中の船舶に発見された。</p> <p>船長ほか2人の乗組員は、前記の付近航行船舶から海上保安庁へ通</p>

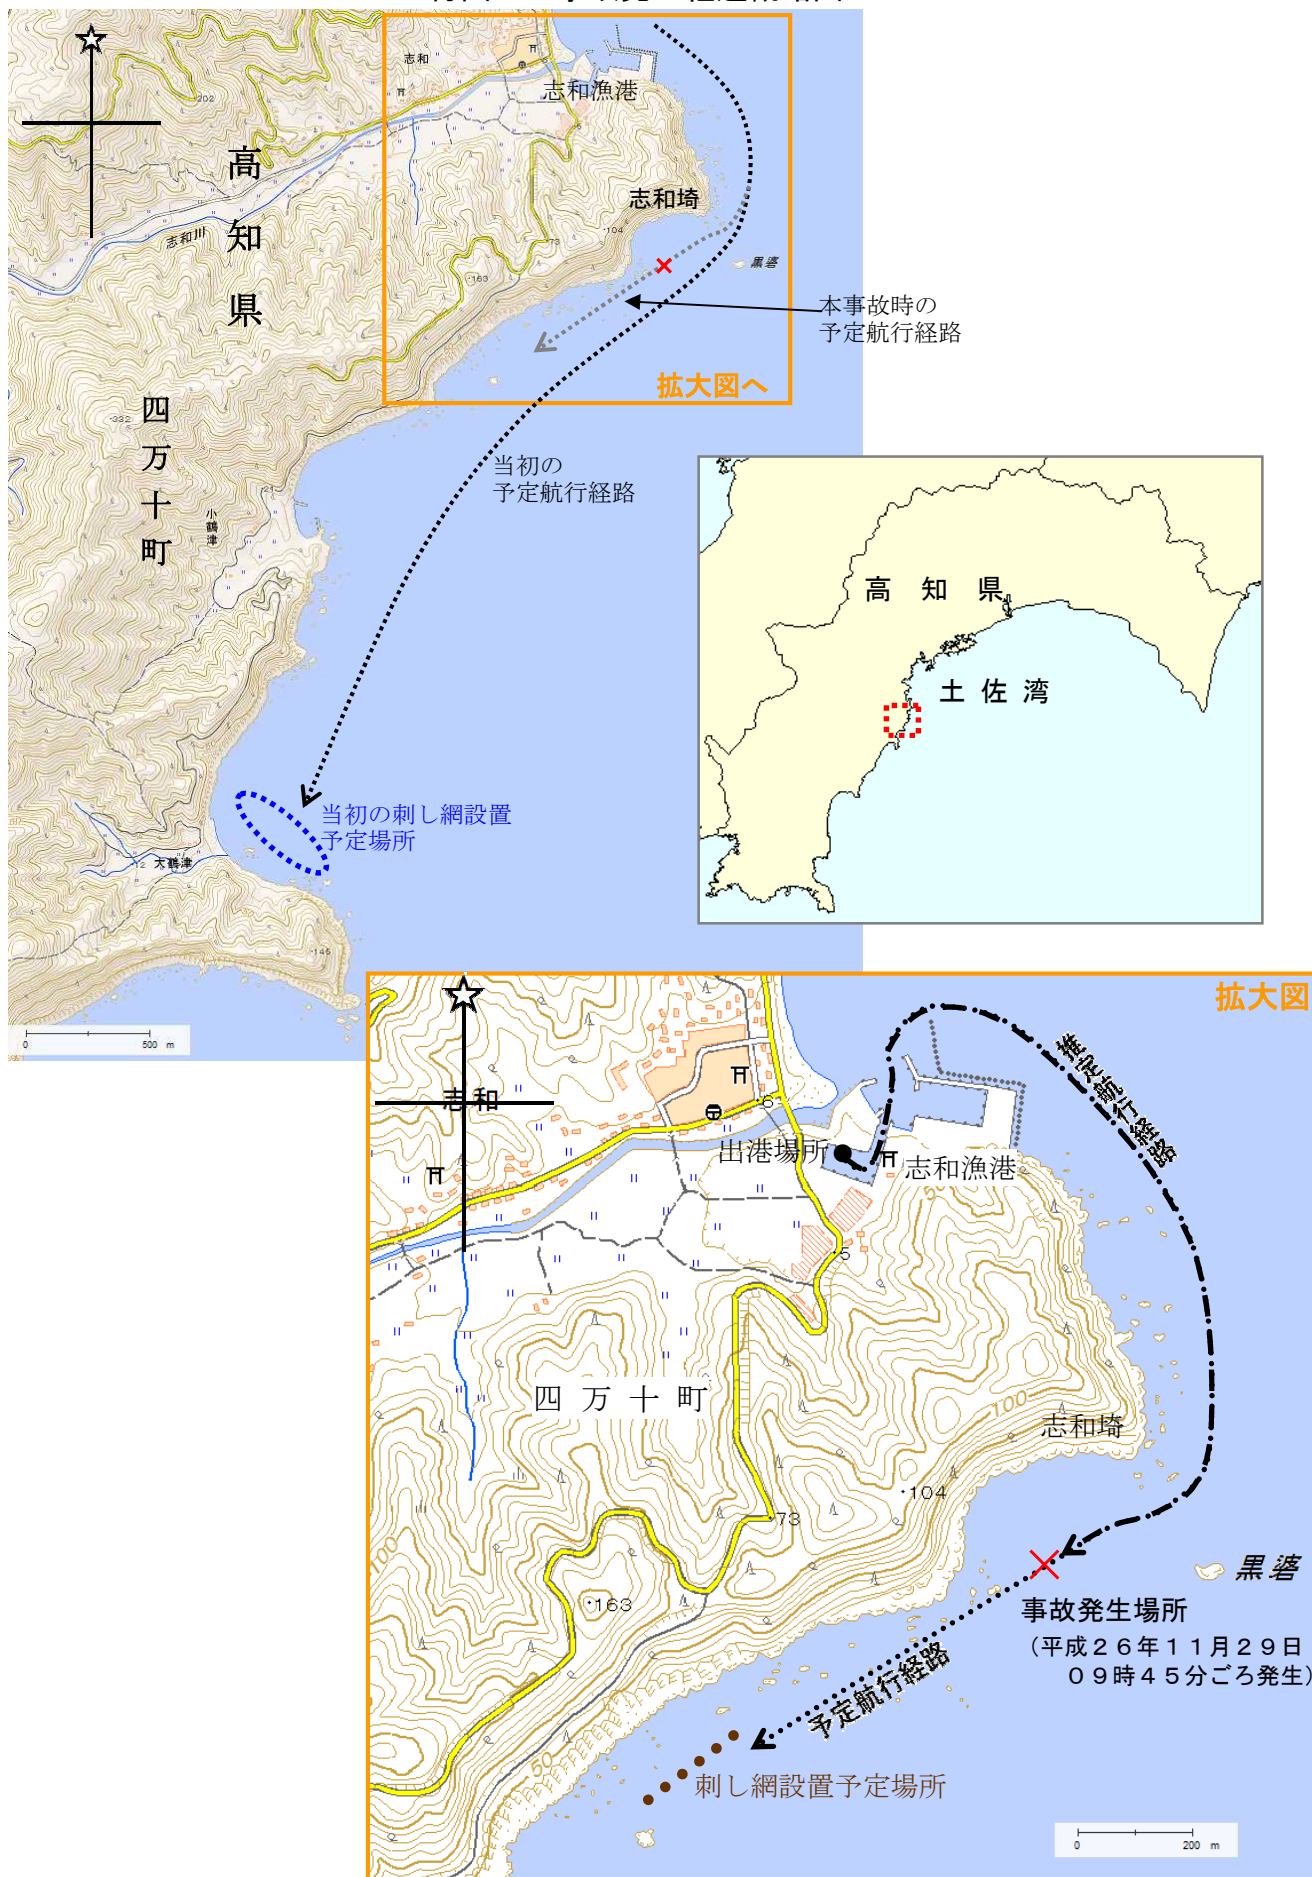
付図1 事故発生経過概略図

<p>判明した事項の解析</p>	<p>本船は、土佐湾に波高1.9mのうねりが寄せる状況下、志和埼南西方沖の浅所域付近を南西進中、高起したうねりを左舷側に受けたことから、船体が持ち上げられて右舷側に転覆したものと考えられる。</p> <p>船長は、早く帰って祭りの準備を行う必要があったので、刺し網を当初の設置予定場所より志和埼に近い場所に設置することとし、陸岸に寄って航行したことから、浅所域で高起したうねりを受けたものと考えられる。</p>
<p>原因</p>	<p>本事故は、本船が、土佐湾に波高1.9mのうねりが寄せる状況下、志和埼南西方沖の浅所域付近を南西進中、高起したうねりを左舷側に受けたため、船体が持ち上げられて右舷側に転覆したことにより発生したものと考えられる。</p>
<p>参考</p>	<p>今後の同種事故等の再発防止及び被害の軽減に役立つ事項として、次のことが考えられる。</p> <ul style="list-style-type: none"> <li>・ 海底に根が存在しているような浅所域では、うねりが隆起する場合があるので、浅所域を避けて航行すること。</li> <li>・ 小型船舶の暴露甲板に乗船中は、救命胴衣等の着用を努めるとともに、適切な着用を心掛けること。</li> <li>・ 不測の事態に備え、携帯電話を所持するなどして陸上との連絡手段を確保しておくこと。</li> <li>・ 海上強風警報などが発表されている場合、風浪の高まりが予想されるので、出港を控えることが望ましい。</li> </ul>
