船舶事故調査報告書

事故種類	乗揚
発生日時	平成26年8月8日 23時43分ごろ
発生場所	香川県小豆島の地蔵埼東岸 地蔵埼灯台から真方位066° 1,150m付近 （概位 北緯34° 25.20′ 東経134° 14.81′）
事故調査の経過	平成26年8月15日、本事故の調査を担当する主管調査官（広島事務所）ほか1人の地方事故調査官を指名した。 原因関係者から意見聴取を行った。
事実情報 船種船名、総トン数 船舶番号、船舶所有者等 L×B×D、船質 機関、出力、進水等	貨物船 こうせい丸、199トン 140138、不動海運有限会社 56.08m×9.50m×5.50m、鋼 ディーゼル機関、735kW、平成17年1月21日
乗組員等に関する情報	船長 男性 71歳 四級海技士（航海） 免許年月日 昭和42年3月24日 免状交付年月日 平成25年12月11日 免状有効期間満了日 平成31年5月17日
死傷者等	なし
損傷	船底外板に亀裂を伴う凹損、左舷ビルジキールに曲損
事故の経過	<p>本船は、船長ほか3人が乗り組み、平成26年8月8日18時00分ごろ阪神港大阪区を出港し、船長が出港操船に引き続き単独の船橋当直に就き、広島県呉市呉港に向けて航行した。</p> <p>船長は、19時30分ごろ船倉内の掃除を終えて昇橋した一等航海士と船橋当直を交替し、降橋して休憩をとった後、20時00分ごろ明石海峡航路東口付近で昇橋して単独の船橋当直に就き、明石海峡航路を通航した後、約10ノットの対地速力で、自動操舵により播磨灘を西南西進した。</p> <p>船長は、23時15分ごろ播磨灘航路第1号灯浮標付近で手動操舵に切り替え、備讃瀬戸東航路東口に向けて右転した後、自動操舵に戻して小豆島南方沖を西進した。</p> <p>船長は、周囲に漁船や反航船等を見掛けなかったため、操舵室の左隅に置いていた椅子を操舵スタンド後方に移して腰を掛け、左肘を同</p>

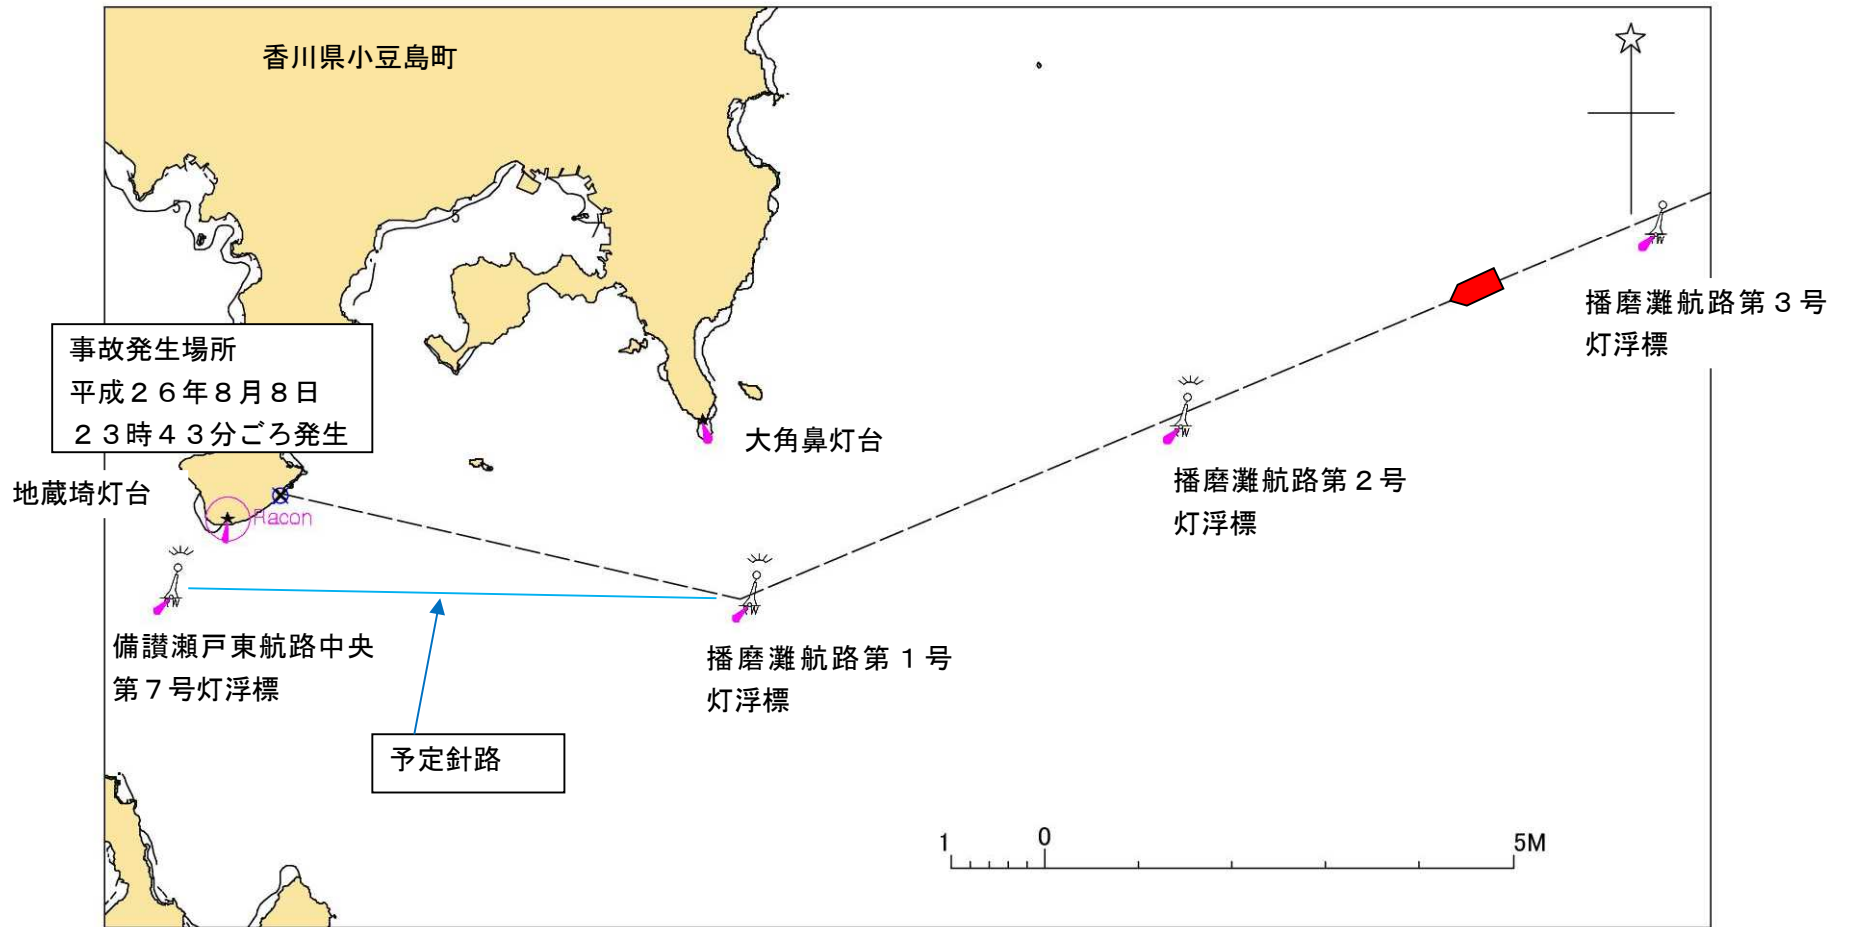
付図1 事故発生経過概略図

<p>スタンドの上に載せ、^{ほおづえ}頬杖をついた姿勢で船橋当直を続けていたところ、居眠りに陥った。</p> <p>本船は、23時43分ごろ地蔵埼東岸に乗り揚げた。</p> <p>船長は、乗揚の衝撃で目覚め、機関を停止して損傷及び浸水状況等を確認した後、船舶所有者を介し海上保安庁に通報した。</p> <p>本船は、9日11時45分ごろサルベージ会社の引船により離礁し、小豆島町池田湾に錨泊して応急修理を行ったのち、香川県^{まるがめ}丸亀市の造船所に入渠した。</p> <p>(付図1 事故発生経過概略図 参照)</p>
気象・海象	<p>気象：天気 雨、風向 北西、風力 3、視程 約4海里</p> <p>海象：潮汐 下げ潮の初期、波高 約0.5m</p>
その他の事項	<p>本船は、空船で、喫水が船首約1.20m、船尾約3.00mであった。</p> <p>本船は、船橋当直を船長及び航海士2人による単独の4時間交替3直制とし、船長は、08時～12時及び20時～24時の時間帯に入直していた。</p> <p>船長は、ふだん、航海中の睡眠時間が約4～5時間であり、船橋当直中に眠気を感じた時には、体操をしたり、外気に当たったりしていた。</p> <p>船長は、本事故後、播磨灘航路第1号灯浮標を通過する頃、間もなく船橋当直を交替するので、気が緩み、眠気を感じるようになったのではないかと思った。</p> <p>船長は、手動操舵で備讃瀬戸東航路東口に向けて右転した後、自動操舵に切り替える際、設定した針路を確認していなかった。</p> <p>本船には、船橋航海当直警報装置はなかった。</p>
分析 乗組員等の関与 船体・機関等の関与 気象・海象等の関与 判明した事項の解析	<p>あり</p> <p>なし</p> <p>なし</p> <p>本船は、小豆島南方沖を地蔵埼に向かう態勢で西進中、単独で船橋当直中の船長が居眠りに陥ったことから、地蔵埼東岸に乗り揚げたものと考えられる。</p> <p>船長は、播磨灘航路第1号灯浮標付近を航行中、周囲に漁船や反航船等を見掛けず、また、間もなく船橋当直を交替することから、緊張感が緩んで覚醒水準が低下し、自動操舵に戻した際に設定した針路を確認しなかった可能性があると考えられる。</p> <p>船長は、眠気を感じるようになった際、椅子に腰を掛けて船橋当直を続けていたことから、自動操舵に戻して間もなく居眠りに陥ったものと考えられる。</p>
