船舶事故調査報告書

事故種類	衝突
発生日時	平成26年10月27日 13時05分ごろ
発生場所	山口県周防大島町満島北方沖 伊保田港A防波堤東灯台から真方位282°4,700m付近 （概位 北緯33°57.23′ 東経132°23.42′）
事故調査の経過	平成26年10月30日、本事故の調査を担当する主管調査官（広島事務所）ほか1人の地方事故調査官を指名した。 原因関係者から意見聴取を行った。
事実情報 船種船名、総トン数 船舶番号、船舶所有者等 L×B×D、船質 機関、出力、進水等	A 漁船 第3栄光丸、4.0トン YG3-62265（漁船登録番号）、個人所有 10.19m（Lr）×2.73m×0.83m、FRP ディーゼル機関、漁船法馬力数80、昭和58年11月3日 B プレジャーボート 太陽丸、2.0トン YG3-59195（漁船登録番号）、個人所有 7.17m（Lr）×2.21m×0.58m、FRP ディーゼル機関、95.60kW、平成11年5月28日 第291-28960号（船舶検査済票の番号）
乗組員等に関する情報	A 船長A 男性 65歳 二級小型船舶操縦士・特殊小型船舶操縦士・特定 免許登録日 昭和53年12月8日 免許証交付日 平成25年7月5日 （平成30年7月4日まで有効） B 船長B 男性 71歳 二級小型船舶操縦士・特殊小型船舶操縦士・特定 免許登録日 昭和51年3月5日 免許証交付日 平成26年6月26日 （平成31年9月13日まで有効）
死傷者等	なし
損傷	A 船首部船底に亀裂 B 左舷船尾外板に破口、機関等に濡損
事故の経過	A船は、船長Aが、1人で乗り組み、操舵室の椅子に腰を掛け、約13ノットの速力で自動操舵により満島北東方沖を南南西進していた

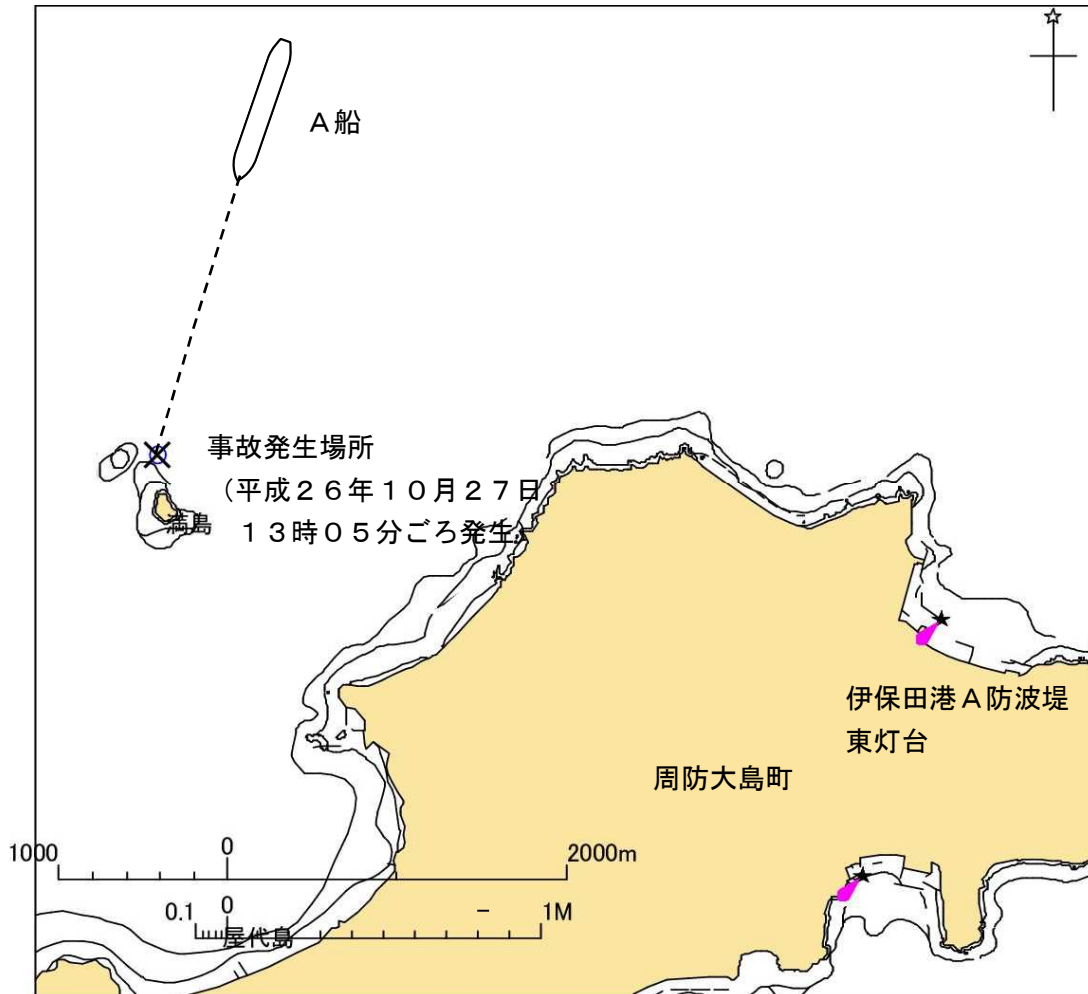
付図1 事故発生経過概略図

<p>た。</p> <p>船長Aは、船首方に死角を生じていたものの、船首方には他船はいないものと思って航行を続けていたところ、平成26年10月27日13時05分ごろ、満島北方沖において、衝突の衝撃を感じた。</p> <p>B船は、船長Bが1人で乗り組み、満島北方沖で機関を停止して船首を南方に向けて錨泊し、船長Bが左舷船尾部で釣りを始めた。</p> <p>船長Bは、左舷船尾方約2,000mに接近するA船を視認した際、A船がB船の船尾方に向首しているように見えたので、A船がB船の船尾方を通過するものと思い、その後船首方を見ながら釣りを続けた。</p> <p>船長Bは、ふと左舷船尾方を見てA船が約100mに接近していることに気づき、衝突の危険を感じ、右舷船尾部に移動してハンドレールを掴んだ直後、B船の左舷船尾部とA船の船首部とが衝突するのを目撃した。</p> <p>船長Bは、B船の左舷船尾部から海水が流入し、沈没しそうになったので、海に飛び込んだ後、衝突場所付近で停船したA船まで泳ぎ、船長AによりA船に引き揚げられた。</p> <p>B船は、衝突後に沈没したが、28日、船長Aが手配したクレーン台船により引き上げられ、定係地にえい航された。</p> <p>(付図1 事故発生経過概略図 参照)</p>
<p>気象・海象</p>	<p>気象：天気 晴れ、風向 北北東、風力 2、視界 良好</p> <p>海象：潮汐 下げ潮の初期、海上 平穏</p>
<p>その他の事項</p>	<p>船長Aは、レーダーを作動させていたが、B船の映像には気付かなかった。</p> <p>B船は、水深約30mの場所で、重さ約10kgの錨に長さ約180m、直径約10mmの化学繊維製ロープを取り付けて船尾から投入し、同ロープを約100m繰り出していた。</p> <p>船長Bは、有効な音響による信号手段として笛を備えていた。</p> <p>船長Bは、救命胴衣を着用していなかった。</p>
<p>分析</p> <p>乗組員等の関与</p> <p>船体・機関等の関与</p> <p>気象・海象等の関与</p> <p>判明した事項の解析</p>	<p>A あり、B あり</p> <p>A あり、B なし</p> <p>A なし、B なし</p> <p>A船は、満島北方沖を南南西進中、船長Aが、船首方には他船はいないものと思い、船首方の死角を補う見張りを適切に行っていなかったことから、B船に気付かずに航行し、B船と衝突したものと考えられる。</p> <p>B船は、満島北方沖で釣りを行いながら錨泊中、船長Bが、左舷船尾方約2,000mに接近するA船を初認した際、A船がB船の船尾方を通過するものと思い、その後見張りを適切に行っていなかったこ</p>

<p>とから、A船が衝突のおそれのある態勢で接近してくることに気付かずに錨泊を続け、A船と衝突したものと考えられる。</p> <p>船長Bは、A船を初認した際、A船がB船の船尾方向に向首しているように見えたので、A船がB船の船尾方を通過するものと思ったものと考えられる。</p>
原因	<p>本事故は、満島北方沖において、A船が南南西進中、B船が錨泊中、船長Aが、船首方には他船はいないものと思い、船首方の死角を補う見張りを適切に行っておらず、また、船長Bが、A船がB船の船尾方を通過するものと思い、見張りを適切に行っていなかったため、両船が衝突したことにより発生したものと考えられる。</p>
参考	<p>今後の同種事故等の再発防止に役立つ事項として、次のことが考えられる。</p> <ul style="list-style-type: none"> ・ 船首方に死角が生じる場合には、椅子から立ち上がったたり、船首を左右に振るなどして適切な見張りを行うこと。 ・ 錨泊中に接近する他船を認めた場合には、その動向に注意し、必要に応じて衝突を避けるための措置を適切に講じること。
