船舶事故調査報告書

平成27年3月26日

運輸安全委員会（海事専門部会）議決

事故種類	乗揚
発生日時	平成25年10月4日 09時12分ごろ
発生場所	山口県大 ^{おおぼたけ} 島瀬戸西口 戒 ^{かいぜんじしょう} 善寺礁の大鼓岩付近 大磯灯台から真方位295° 200m付近 (概位 北緯33° 57.29′ 東経132° 10.52′)
事故調査の経過	平成25年10月4日、本事故の調査を担当する主管調査官（広島事務所）ほか1人の地方事故調査官を指名した。 原因関係者から意見聴取を行った。
事実情報 船種船名、総トン数 船舶番号、船舶所有者等 L×B×D、船質 機関、出力、進水等	コンテナ船 ^{グローバル} GLOBAL ^{ヌビラ} NUBIRA（大韓民国籍）、3,809トン 9167306（IMO番号）、HEUNG-A SHIPPING CO., LTD. 99.50m×17.20m×8.20m、鋼 ディーゼル機関、2,805kW、1997年11月5日
乗組員等に関する情報	船長（大韓民国籍） 男性 55歳 一級航海士免状（大韓民国発給） 交付年月日 2010年3月31日 (2015年3月30日まで有効)
死傷者等	なし
損傷	船底部に破口及び亀裂
事故の経過	<p>本船は、船長ほか14人（大韓民国籍9人、ミャンマー連邦共和国籍4人、中華人民共和国籍1人）が乗り組み、空船で、大韓民国釜^{プサン}山港を出港し、平成25年10月4日07時00分ごろ、船長が、代理店から広島県広島港出島コンテナバースへ12時に着岸との入港手配の連絡を受け、怒和島水道を經由するより時間を40～50分短縮可能な大島瀬戸を通航することにした。</p> <p>船長は、08時00分ごろ昇橋して操船指揮をとり、三等航海士を操船補佐に、甲板手を操舵にそれぞれ当たらせ、周防大島町笠佐島西方沖を北進中、09時03分ごろ左舷船首方に山口県柳井市柳井港を出港した旅客フェリーを認め、その後、笠佐島北方沖を手動操舵により北東進した。</p> <p>船長は、09時08分ごろ、旅客フェリーが左舷後方を同航する態勢となったので、できるだけ南に寄って航行することとし、戒善寺礁灯浮標の南方に浅所が存在するを知っていたが、海図を見て同灯</p>

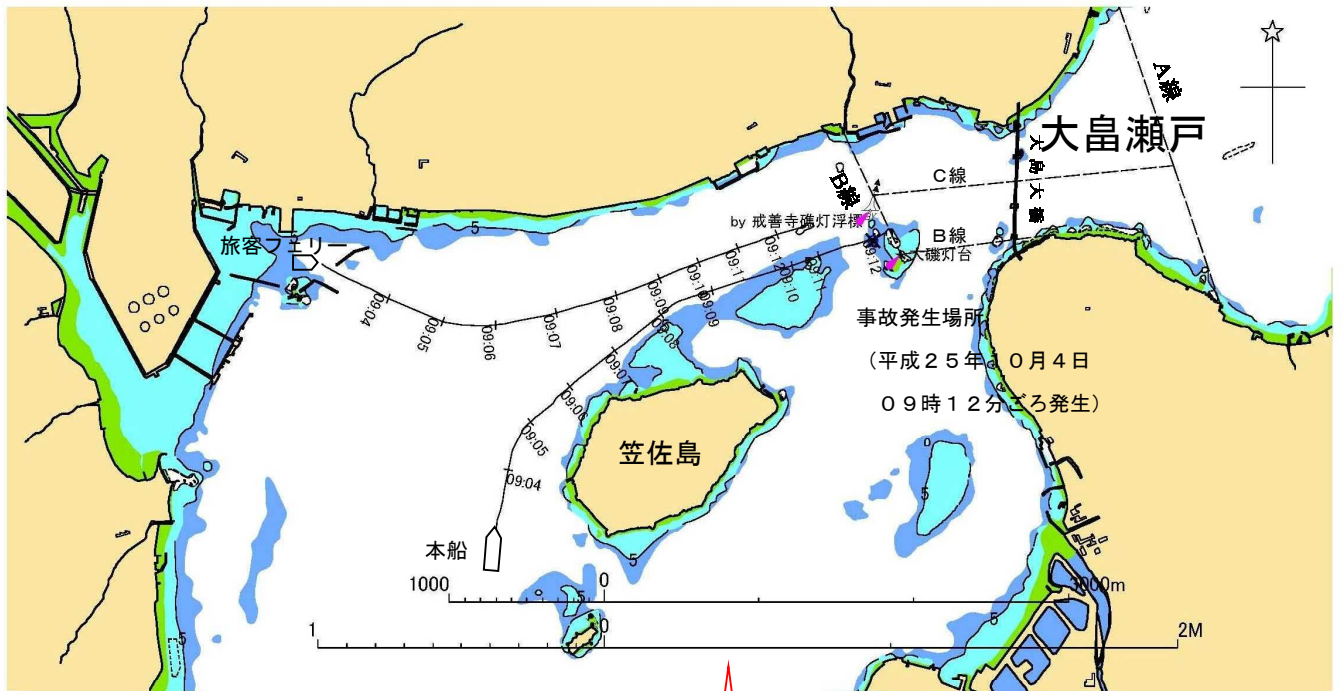
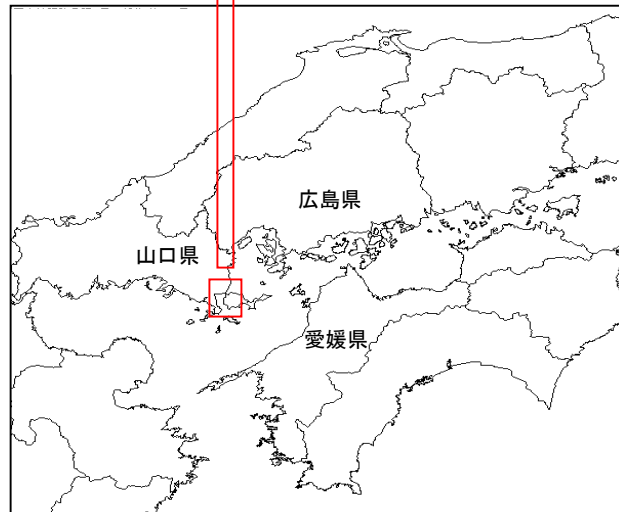
付図1 航行経路図

<p>浮標の南側至近であれば通過できると思い、針路を戒善寺礁灯浮標の南側至近に向けるように指示し、約12ノット(kn)の対地速力で東北東進した。</p> <p>船長は、甲板手が針路を保持しようとして、時折左舵5°の当て舵を取っていたので、右方に圧流されていることを感じながら航行中、09時12分ごろ、戒善寺礁の大鼓岩付近に乗り揚げた。</p> <p>船長は、機関を停止し、浸水の有無及び機器類の損傷状況を確認した後、10時20分ごろ自力離礁し、笠佐島南方沖に錨泊した。</p> <p>本船は、船舶所有者が手配したサルベージ会社による船底調査及び応急修理が行われた。</p> <p>(付図1 航行経路図、付表1 本船のAIS記録(抜粋)、付表2 旅客フェリーのAIS記録(抜粋) 参照)</p>
<p>気象・海象</p>	<p>気象：天気 晴れ、風向 東、風力 2、視界 良好</p> <p>海象：潮汐 下げ潮の初期、大島瀬戸における潮流(大磯灯台から056°約930m) 258°約1.4kn</p>
<p>その他の事項</p>	<p>本船の喫水は、船首約4.30m、船尾約5.60mであった。</p> <p>大島瀬戸西口には、標識の北側に可航水域があることを示す北方位標識の戒善寺礁灯浮標とその南東方約330mに大磯灯台が設置されており、両航路標識の間には、戒善寺礁と称する浅礁が広がっている。</p> <p>本船は、大島瀬戸付近の海図として海図W152を備えており、同海図には、戒善寺礁灯浮標から南方約50mが白色で、それより南方が青色で表示され、水深が浅くなっていることが示されていた。</p> <p>大島瀬戸では、海上交通安全法第25条第1項に基づく大島瀬戸における経路の指定に関する告示(昭和50年海上保安庁告示第59号、平成14年海上保安庁告示第101号)により、次のとおり経路が指定されている。(西航は省略)</p> <p>B線(大島瀬戸南側線及び西側線)を横切ったのちA線(大島瀬戸東側線)を横切って航行しようとする総トン数5トン以上の船舶(東航)は、</p> <ol style="list-style-type: none"> (1) C線(中央線)以南の海域を航行すること。ただし、大島大橋の橋脚付近の海域においては、当該海域において他の船舶と行き会わないときは、この限りでない。 (2) 大島大橋の第3橋脚と第4橋脚との間を経て航行すること。 (3) 戒善寺礁北方の海域を経て航行すること。 <p>海上保安庁刊行の瀬戸内海水路誌には、大島瀬戸通航時の注意として、次のとおり記載されている。</p> <ol style="list-style-type: none"> (1) 大島瀬戸の航行はできるかぎり減速すること。また、大島大橋付近では並列航行や追越しをしないこと。 (2) 笠佐島東側の潮流により、上げ潮流時は北方へ、下げ潮流時

<p>は南方へ圧流されるので注意を要する。</p> <p>船長は、大島瀬戸を通航した経験が約20回あり、戒善寺礁北方の海域を航行しなければならないことを知っていた。</p> <p>船長は、AIS情報から、旅客フェリーが減速したことが分かったので、本船に接近することはないと思ったが、旅客フェリーと衝突すれば旅客の命に関わると思い、戒善寺礁灯浮標の南方に向けて航行を続けた。</p>
<p>分析</p> <p>乗組員等の関与</p> <p>船体・機関等の関与</p> <p>気象・海象等の関与</p> <p>判明した事項の解析</p>	<p>あり</p> <p>なし</p> <p>あり</p> <p>本船は、笠佐島北方沖を大島瀬戸西口に向けて東北東進中、船長が、戒善寺礁灯浮標の南側至近であれば通過できると思い、同灯浮標の南側を航行したことから、戒善寺礁の大鼓岩付近に乗り揚げたものと考えられる。</p> <p>船長が、戒善寺礁灯浮標の南側至近であれば通過できると思ったのは、海図W152を見て戒善寺礁灯浮標から南方約50mが白色で、それより南方が青色で表示され、水深が浅くなっていることが示されていたことから、戒善寺礁灯浮標の南側至近であれば通過できると思った可能性があると考えられる。</p> <p>船長は、旅客フェリーの減速に気付いた際、戒善寺礁灯浮標の北方に向首することは可能であったが、旅客フェリーと衝突すれば、旅客の命に関わると思い、戒善寺礁灯浮標の南方に向けて航行を続けた可能性があると考えられる。</p>
<p>原因</p>	<p>本事故は、本船が、笠佐島北方沖を大島瀬戸西口に向けて東北東進中、船長が、戒善寺礁灯浮標の南側至近であれば通過できると思い、同灯浮標の南側を航行したため、戒善寺礁の大鼓岩付近に乗り揚げたことにより発生したものと考えられる。</p>
<p>参考</p>	<p>今後の同種事故等の再発防止に役立つ事項として、次のことが考えられる。</p> <ul style="list-style-type: none"> ・大島瀬戸を東航する船舶は、戒善寺礁灯浮標の北側を航行すること。 ・笠佐島東側の海域では、下げ潮流時に戒善寺礁が存在する南方へ圧流されるので注意すること。
