船舶事故調査報告書

平成27年3月12日
 運輸安全委員会（海事専門部会）議決
 委員 庄司邦昭（部会長）
 委員 小須田 敏
 委員 根本美奈

事故種類	沈没
発生日時	平成26年3月13日 06時38分ごろ
発生場所	大分県佐伯市蒲江港東北東方沖 蒲江港灯台から真方位068° 5.9海里（M）付近 （概位 北緯32° 49.40′ 東経132° 02.30′）
事故調査の経過	平成26年3月14日、本事故の調査を担当する主管調査官（門司事務所）ほか1人の地方事故調査官を指名した。 原因関係者から意見聴取を行った。
事実情報 船種船名、総トン数 船舶番号、船舶所有者等 L×B×D、船質 機関、出力、進水等	A 押船 第二十一栄進丸、70トン 129409、豊予汽船株式会社（以下「A社」という。） 20.06m（Lr）×7.50m×2.90m、鋼 ディーゼル機関、735kW、昭和62年6月 B バージ 第二十一栄進丸、1,051トン なし、A社 67.20m（Lr）×13.50m×4.10m、鋼 機関なし、昭和62年建造
乗組員等に関する情報	A 船長 男性 68歳 五級海技士（航海） 免許年月日 昭和45年7月17日 免状交付年月日 平成23年4月19日 免状有効期間満了日 平成28年6月19日
死傷者等	A 軽傷 1人（船長） B なし
損傷	A 全損（沈没） B なし
事故の経過	A船は、船長ほか3人が乗り組み、A船の船首部を空倉状態のB船の船尾凹部に嵌合し、‘A船両舷の油圧ジャッキとロープ’（以下「本件固定器具」という。）で固定してA船押船列を構成し、佐伯市入津湾の浚渫作業区域に向け、蒲江港東北東方沖を手動操舵により約6～7ノットの対地速力で北東進していた。 A船押船列は、船長が操舵室において単独で当直に就き、ほかの乗組員がB船の居住区にいたところ、平成26年3月13日06時20

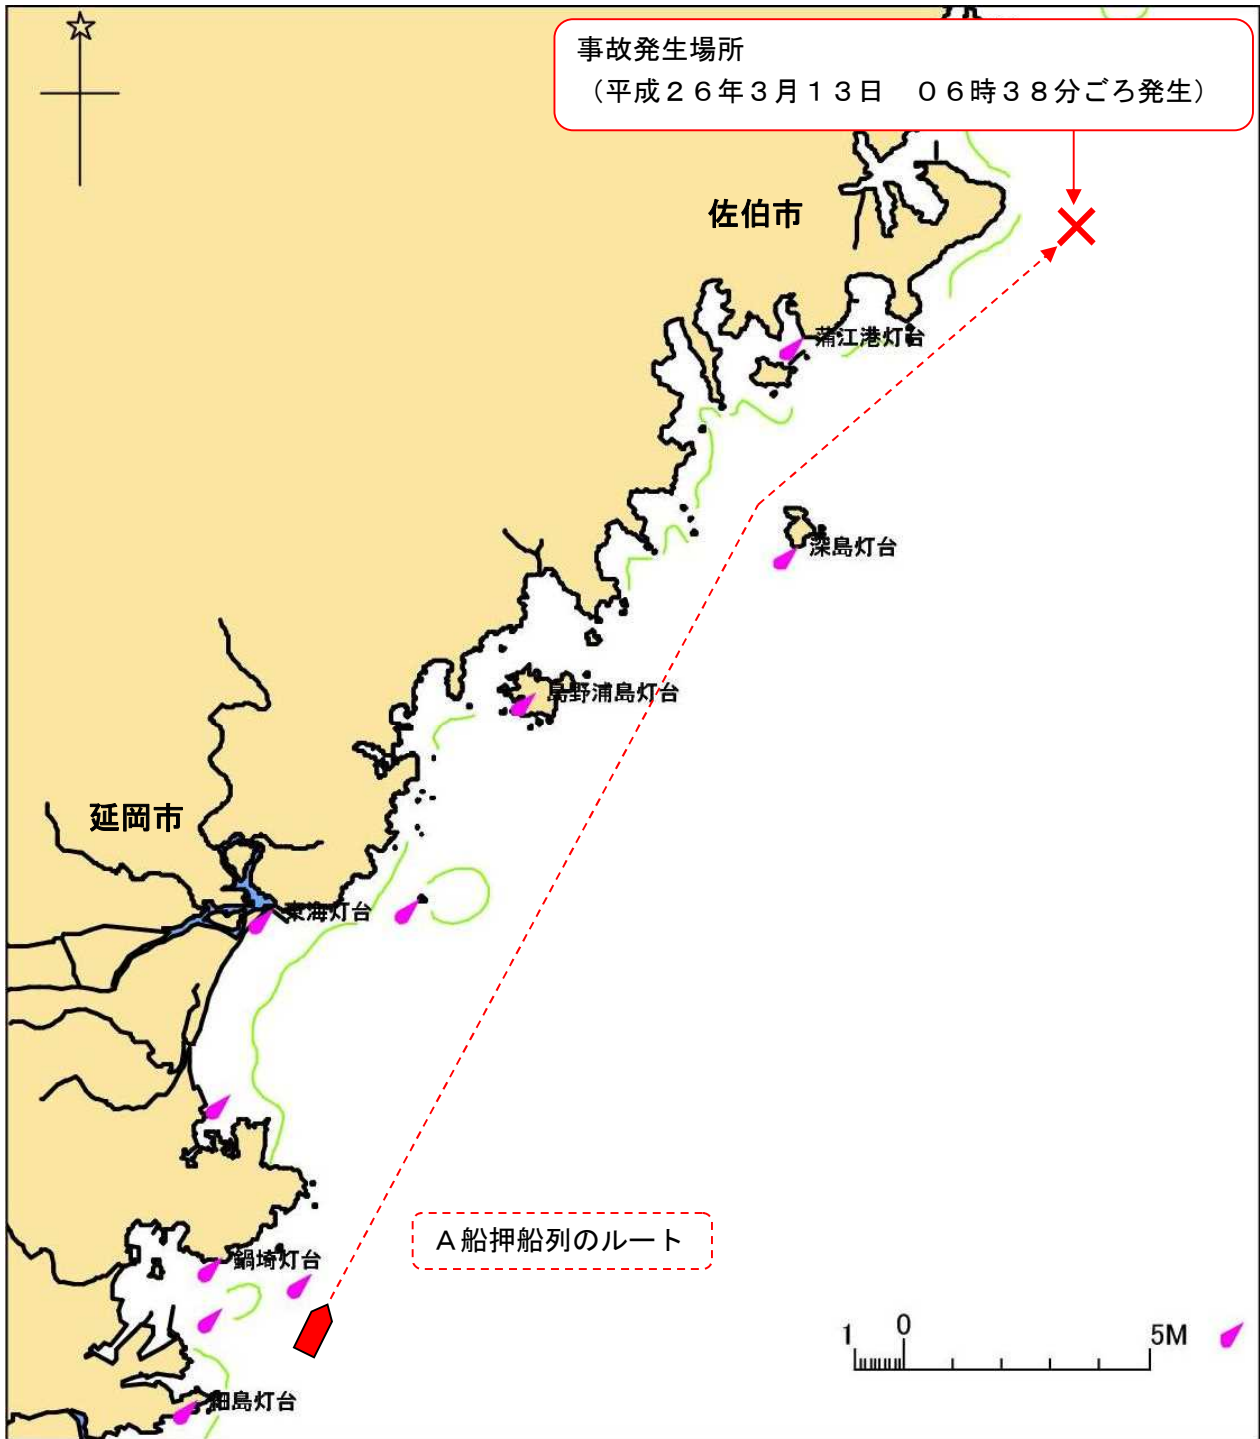
付図1 事故発生経過概略図

<p>分ごろ、船尾方からの衝撃を受けた。</p> <p>船長は、衝撃により操舵室内の構造物に打ちつけられ、転倒したものの、起き上がって船橋の窓から確認したところ、船尾方からA船の上甲板上に打ち込んだ海水が‘換気用に開放していた同甲板にある船室右舷前部の水密扉’（以下「本件扉」という。）から船内に流入しているのを認め、間もなく船尾方に傾斜を始めたことを知った。</p> <p>船長は、A船が、沈没する危険があると判断し、B船の船尾凹部右舷側に移乗した。</p> <p>A船は、船尾方への傾斜が拡大し、また、本件固定器具が破損してB船との嵌合部から外れ、06時38分ごろ、沈没した。</p> <p>B船は、蒲江港東北東方沖を漂流中、機関長Aが、携帯電話により海上保安庁及びA社へ本事故の発生を通報して、海上保安庁の指示により08時56分ごろ投錨した。</p> <p>本事故当時、時化で救助作業が困難であったので、B船は、A社が手配し、来援した引船により、えい航されて、14日10時10分ごろ、佐伯港内に錨泊して、乗組員全員が救助された。</p> <p>（付図1 事故発生経過概略図、付図2 気象庁資料日々の天気図（抜粋 平成26年3月12日 09時00分、13日 09時00分）、写真1 A船押船列の外観、写真2 A船押船列の外観（船尾） 参照）</p>
<p>気象・海象</p>	<p>気象：天気 雨、風向 南南西、風力 7</p> <p>海象：波向 南、波高 約2m、うねり 波向南、波高約4m</p> <p>佐伯市には、平成26年3月12日10時30分に強風及び波浪注意報が発表されて、本事故時、継続中であった。</p>
<p>その他の事項</p>	<p>A船とB船の嵌合方式は、アーチカップルF型（無段摩擦係止式）であり、A船の乾舷は低く、また、空倉状態であったB船の乾舷は高かった。</p> <p>船長は、ふだんから船舶電話で、1日に3回（朝、昼、夜）、大分県中部地方の気象予報の発表情報を聞いていたが、本事故当日、波高約1.5～2.0mの発表情報の他は、聞いた覚えがなかったので、航行可能と判断した。</p> <p>A社の安全管理規程には、次のとおりに記載されていた。</p> <p>第1章 総則</p> <p>（目的）第2条</p> <p>（7）「運航管理者」とは、内航海運業法に基づく法令以外の法令に定める船長及び船舶所有者等の職務権限に属する事項以外の船舶の運航の管理に関する統轄責任者をいう。</p> <p>A社の安全管理規程は、運航管理者が船長となっており、また、運航管理補助者が機関長となっていた。</p> <p>船長は、本事故時、操舵室内の構造物に打ちつけられた際、打撲し</p>

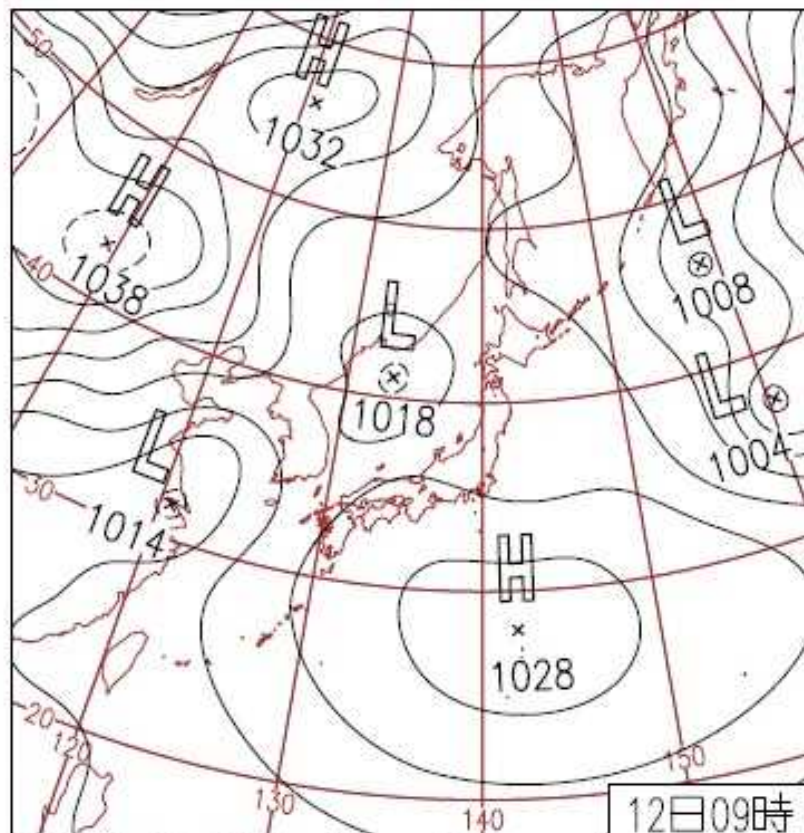
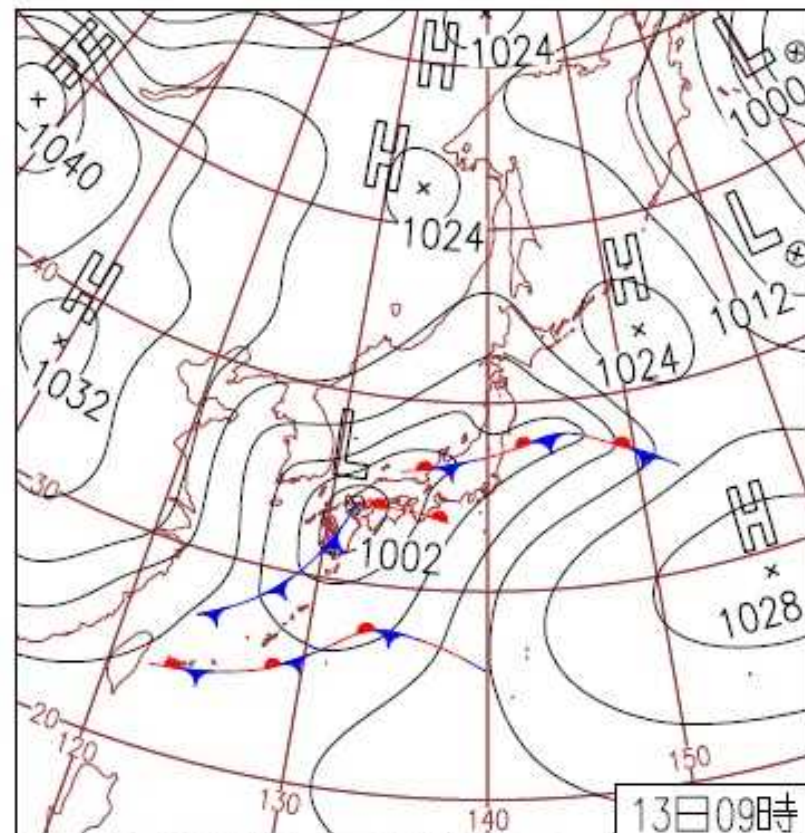
付図2 気象庁資料日々の天気図（抜粋 平成26年3月12日 09時00分、13日 09時00分）

13日(木)激しい雨と強い風

西～東日本の太平洋側を中心に激しい雨や雷。鹿児島県屋久島町小瀬田で100.5mm/1hの猛烈な雨。北海道えりも岬で最大瞬間風速37.6m/s。九州南部・奄美地方で春一番。
